საქართველოს ეკონომიკისა და მდგრადი განვითარების
სამინისტროს
სამოქალაქო ავიაციისა და საზღვაო ტრანსპორტის სფეროებში
მომხდარი სატრანსპორტო შემთხვევებისა და ინციდენტების
მოკვლევის ბიურო

05.07.2020 წელს, ქ. თელავის აეროდრომ „მიმინო“-ზე, შპს
”საქართველოს საავიაციო უნივერსიტეტი“-ს მიერ
ექსპლუატირებულ საჰაერო ხომალდზე TECNAM-P2006T,
სახელმწიფო სარეგისტრაციო № 4L SSU გეგმიური სასწავლო
ფრენების შესრულებისას მომხდარი სერიოზული ინციდენტის
მოკვლევის ანგარიში.

TECNAM-P2006T

4L-SSU

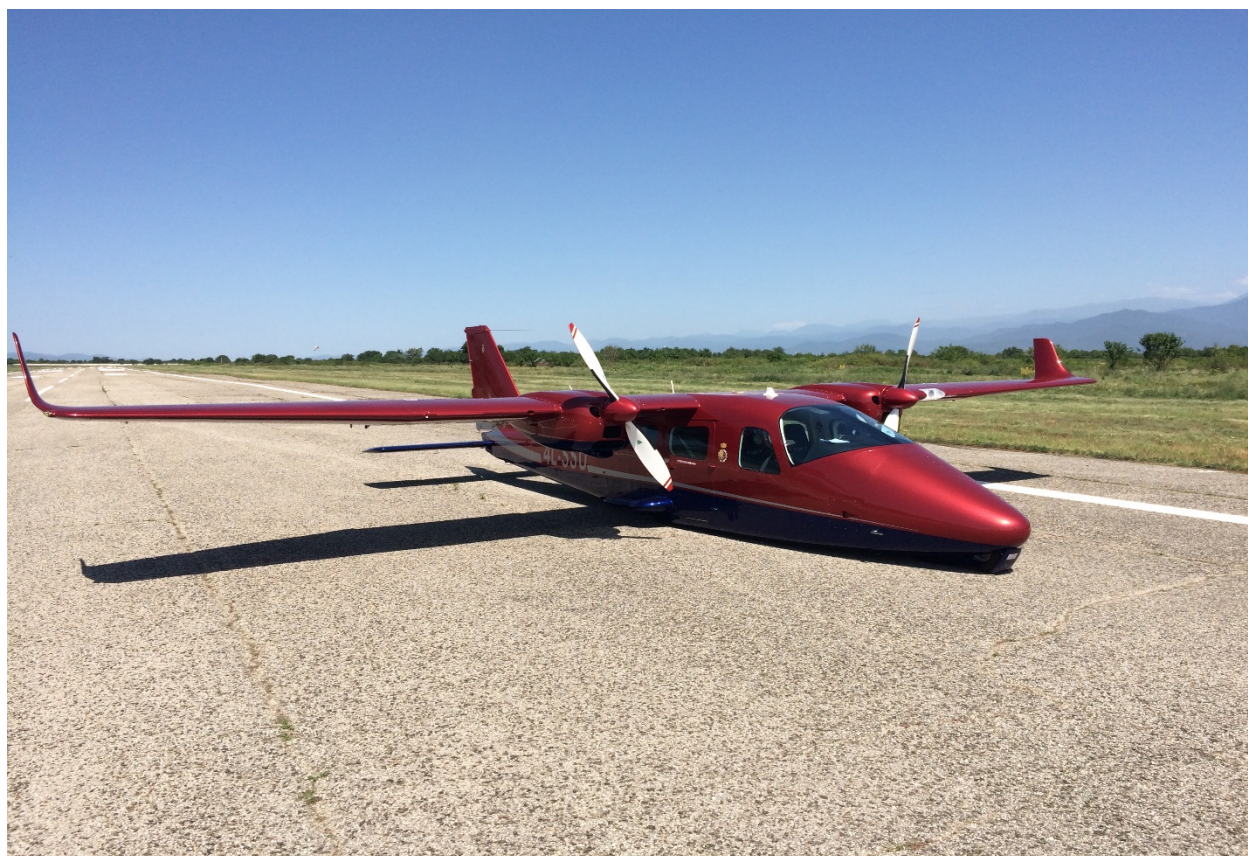
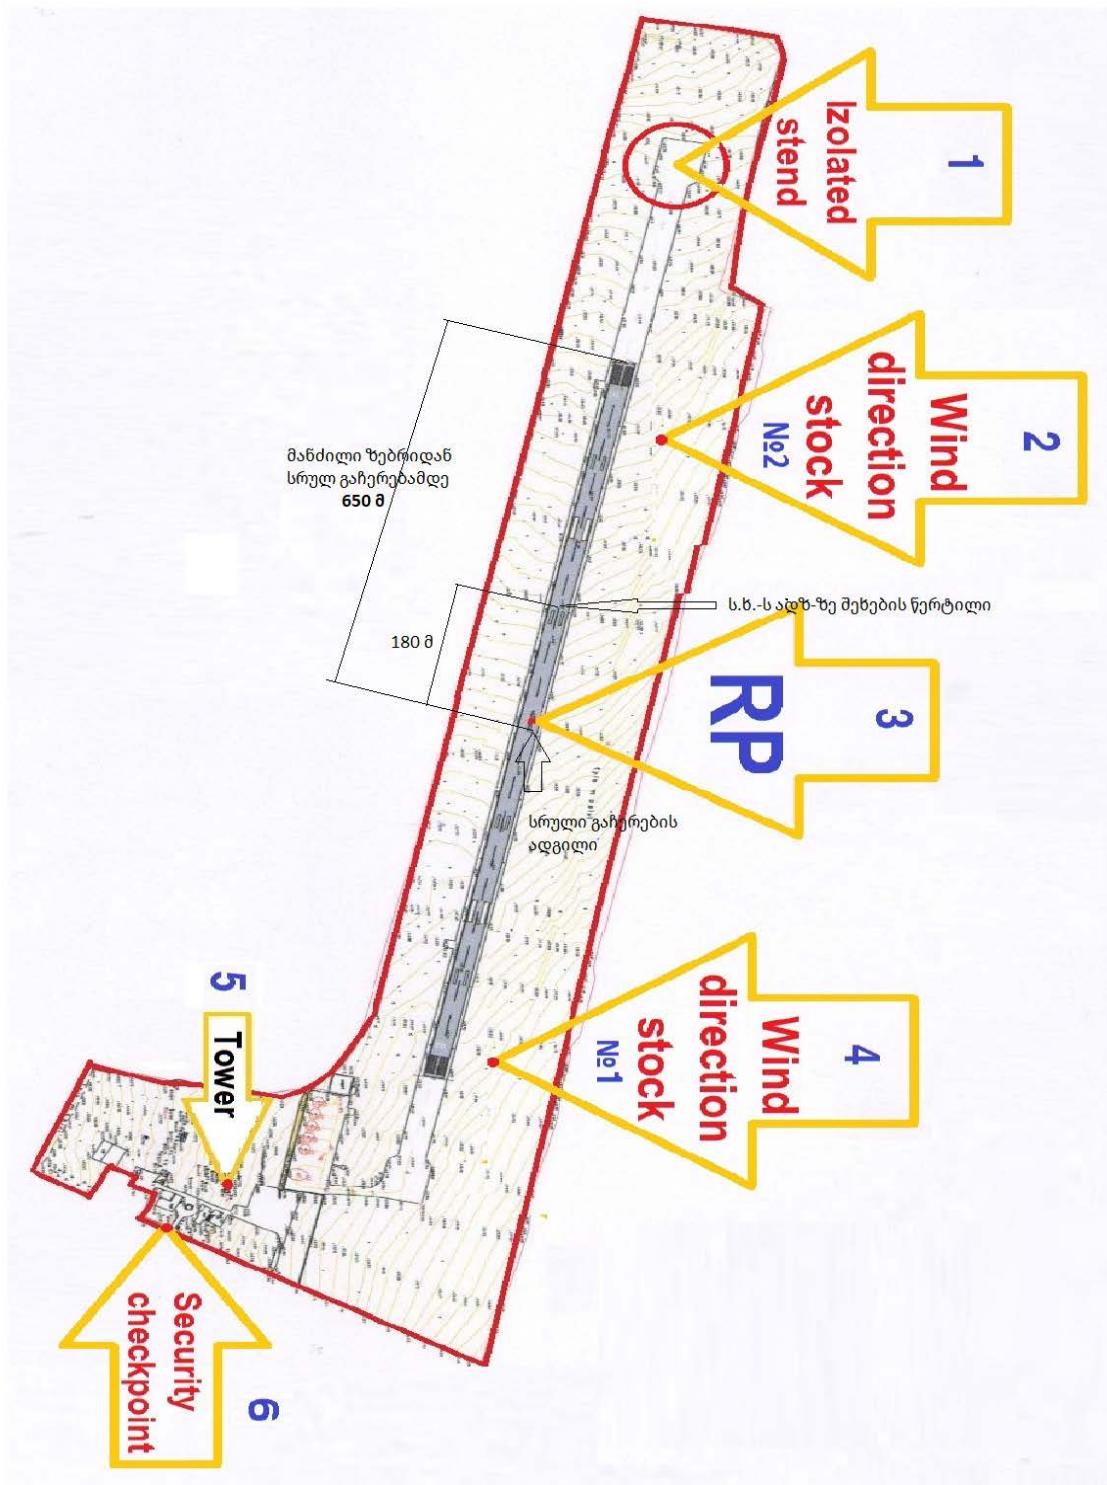
საჰაერო ხომალდის აღზ-ზე დაფრენის და გაჩერების ადგილები სქემატურად.

რის გამოც ინსტრუქტორის მიერ შესაბამისად ვერ მოხერხდა, კურსანტის მიერ წაკითხული კითხვარის შესრულების და განხორციელებული ქმედებების გაკონტროლება. აეროდრომის „კოშკურა“-ს მეთვალყურესგან, ადზ-ზე შეხების და მეორე წრეზე წასვლის ნებართვის მიღების შემდეგ, კურსანტმა გააგრძელა ადზ-ზე შემოსვლა. მიწასთან მიახლოებისა და საჰაერო ხომალდის „გამოყვანის“ შემდეგ კურსანტმა დაიწყო ს.ხ. ადზ-სთან შეხებისწინა „დაყოვნება“, რასაც მოყვა არადაამახასიათებელი უხეში ხმაური და ვიბრაცია, რის შემდეგაც ინსტრუქტორმა გაანალიზა, რომ მოხდა შასების გარეშე ადზ-სთან ფუზელაჟით შეხება, ჩაერია მართვაში რათა შეენარჩუნებინა ს.ხ. ადზ-ზე. საჰაერო ხომალდი ფუზელაჟის ქვედა ნაკვეთურით გაცურდა ადზ-ს ასფალტის საფარზე 180 მეტრი და გაჩერდა ადზ-ს ფარგლებში, ცენტრალური ხაზიდან მარცხნივ.

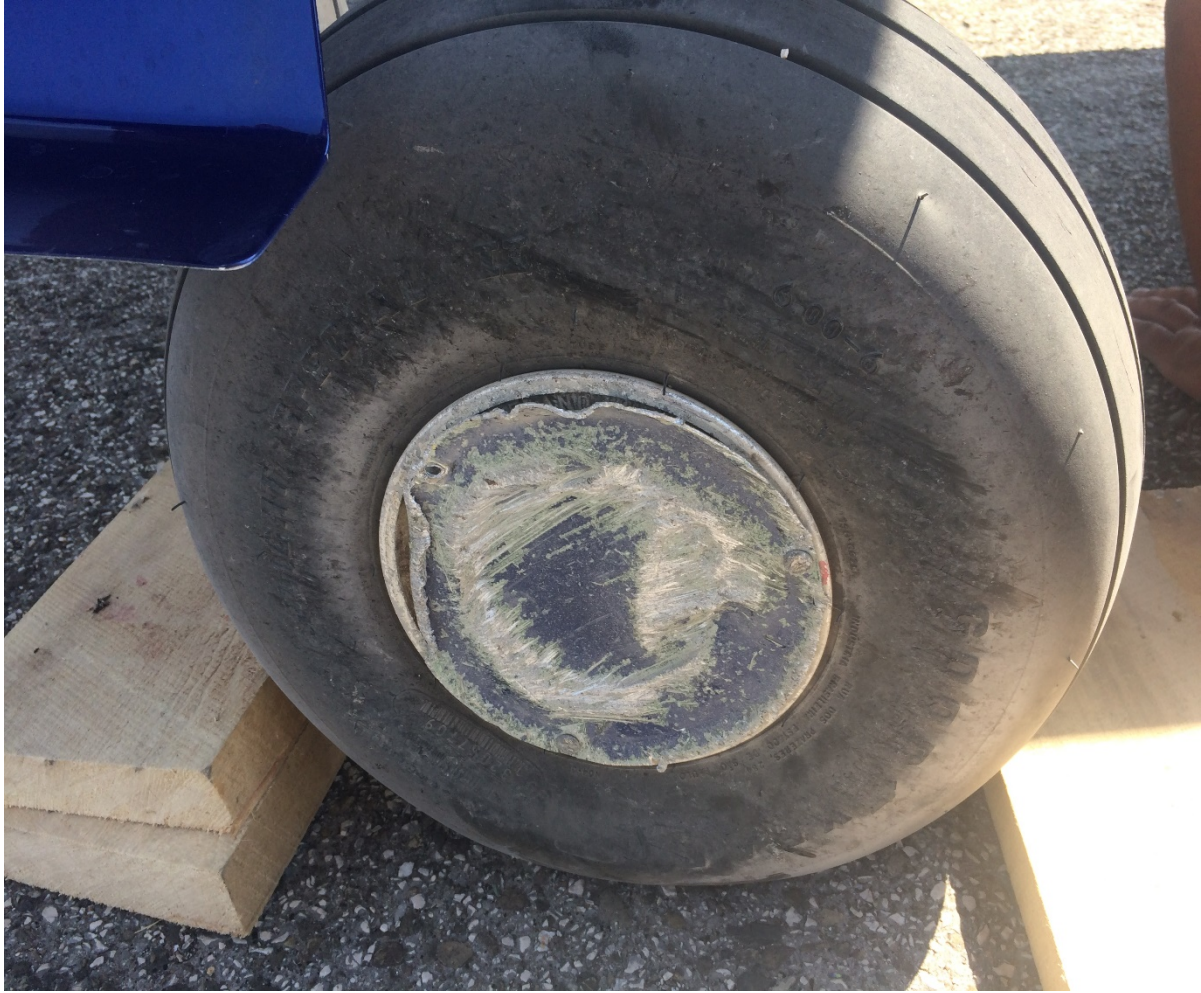
შასის მარცხენა ბორბალი

ჩატარებულმა მოკვლევამ გვიჩვენა, რომ საჰაერო ხომალდი ფრენისათვის იყო შესაბამისად მომზადებული, ვარგისი და ტექნიკურად გამართული. ინციდენტის შემდეგ ჩატარებულმა ტესტირებებმა გვიჩვენა, რომ სხ-ს შასების შეკეცვის და გამოშვების სისტემები ტექნიკურად გამართულია და მუშა მდგომარეობაშია. შასებზე აღინიშნება მხოლოდ ძირითადი შასის საყრდენების ბორბლების გარე ხუფების დაზიანება (ამჩნევია ასფალტზე გახახუნების სწორხაზოვანი კვალი და მცირედი შეჭყლეტვა), ხოლო ბორბლების რეზინის ნაწილი დაუზიანებელია, რაც აჩვენებს, რომ დაფრენის დროს შასები იყო სრულად შეკეცილი.
