საქართველოს ეკონომიკისა და მდგრადი განვითარების სამინისტროს
სამოქალაქო ავიაციისა და საზღვაო ტრანსპორტის სფეროებში
მომხდარი სატრანსპორტო შემთხვევებისა და ინციდენტების მოკვლევის
ბიურო

შპს ავიაკომპანია "აერო ექსპედიშენი"-ს მიერ ექსპლუატირებულ
ვერტმფრენზე AS 350 B3, სახელმწიფო სარეგისტრაციო ნიშანი
4L-EAA, 2021 წლის 22 მარტს ყაზბეგის
მუნიციპალიტეტში (გუდაურის ხეობაში) ფრენების შესრულებისას
მომხდარი საავიაციო
შემთხვევის მოკვლევის ანგარიში.

ვერტმფრენის ტიპი	AS 350 B3
სახელმწიფო სარეგისტრაციო ნომანი	4L-EAA,
მესაკუთრე	შპს „ავიასერვისი“
ექსპლუატანტი	შპს ავიაკომპანია "აერო ექსპედიშენი"
შემთხვევის დრო და თარიღი	07:45 UTC, 22.03.2021 წ.
შემთხვევის ადგილი	“ყაზბეგი“-ს მუნიციპალიტეტი (გუდაური)
გეოგრაფიული კოორდინატები	422811 N 442641 E.

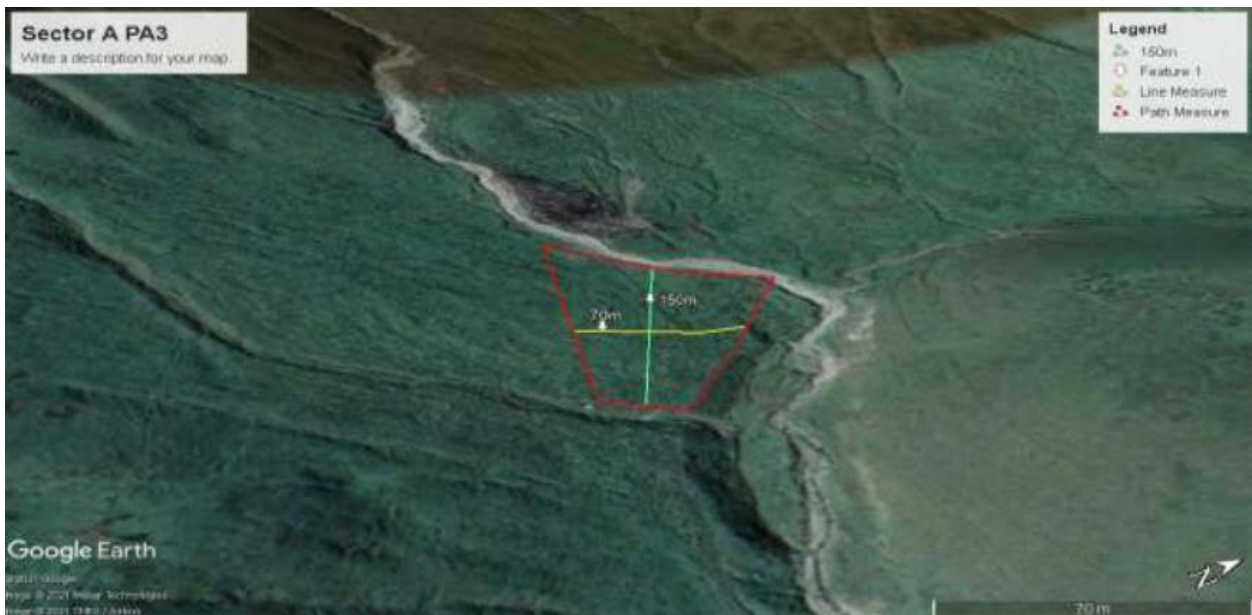
ბ) სურათზე ნაჩვენებია წინასწარ მონიშნული ვერტმფრენის დასაფრენი მოედანი - ზღვის დონიდან შემადღება H MSL = 6 960ft (2 122 მეტრი), რომლის სიახლოვესაც (დაახლოებით 10-15 მეტრის მოშორებით) მოხდა საავიაციო შემთხვევა.

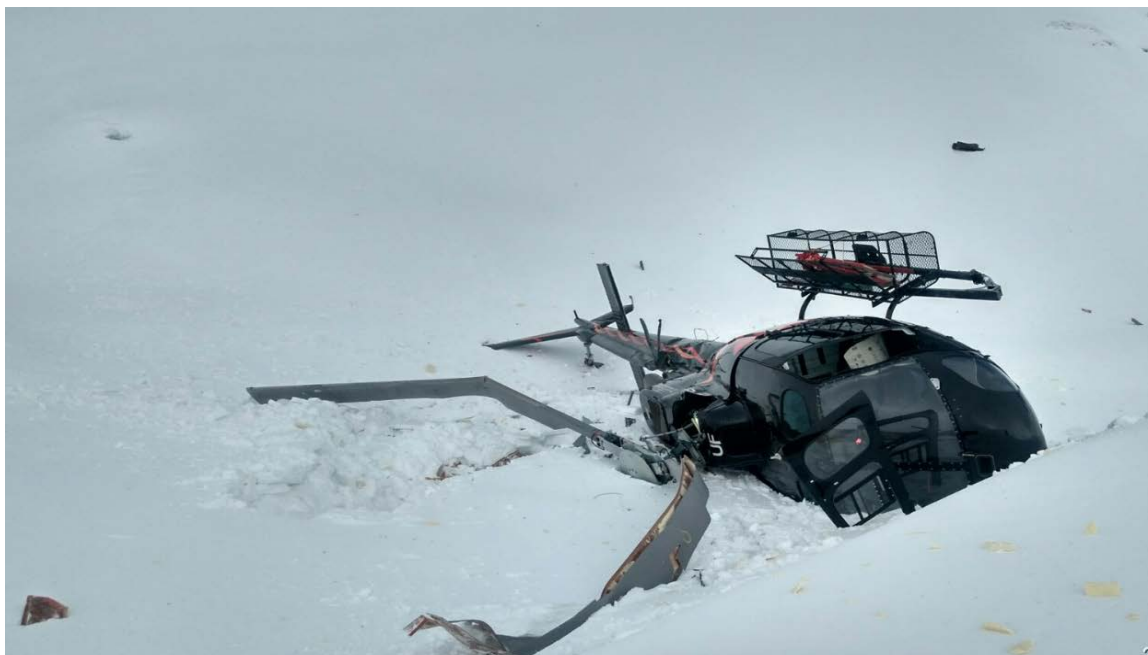
ვერტმფრენს მიწასთან შეჯახების შედეგად მიღებული აქვს კონსტრუქციის მნიშვნელოვანი დაზიანებები. ვერტმფრენი ფიუზელაჟის

მარჯვენა გვერდზე დევს დათოვლილ ადგილზე, 2122 მეტრზე ზღვის დონიდან (MSL). შემდეგ გეოგრაფიულ კოორდინატებზე :

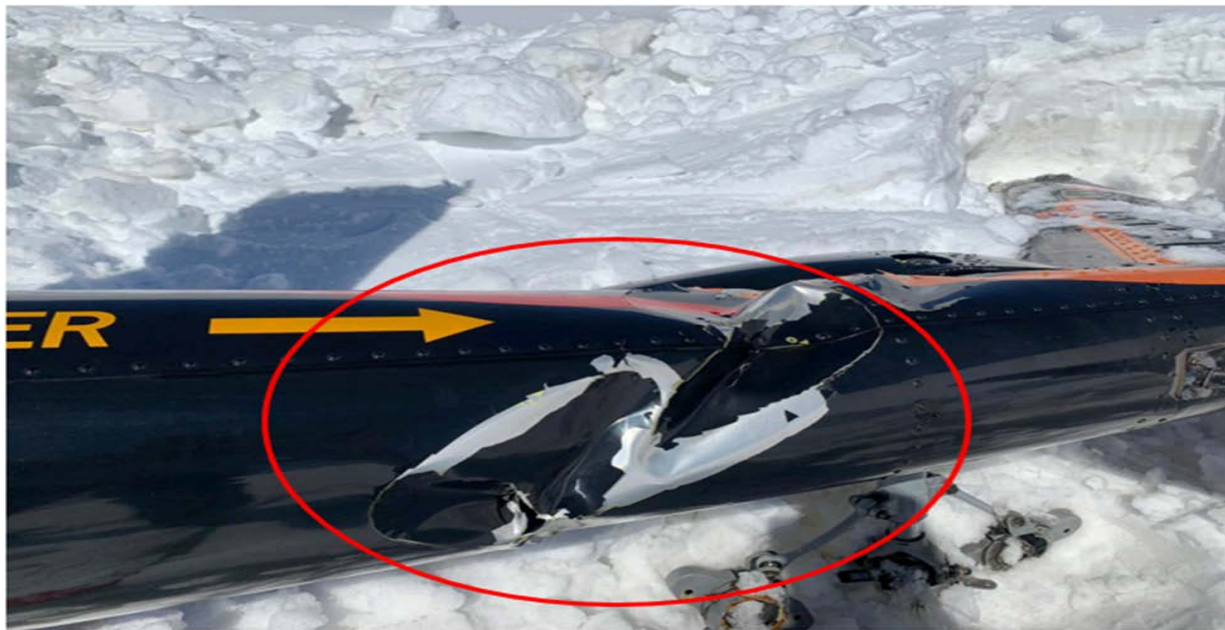
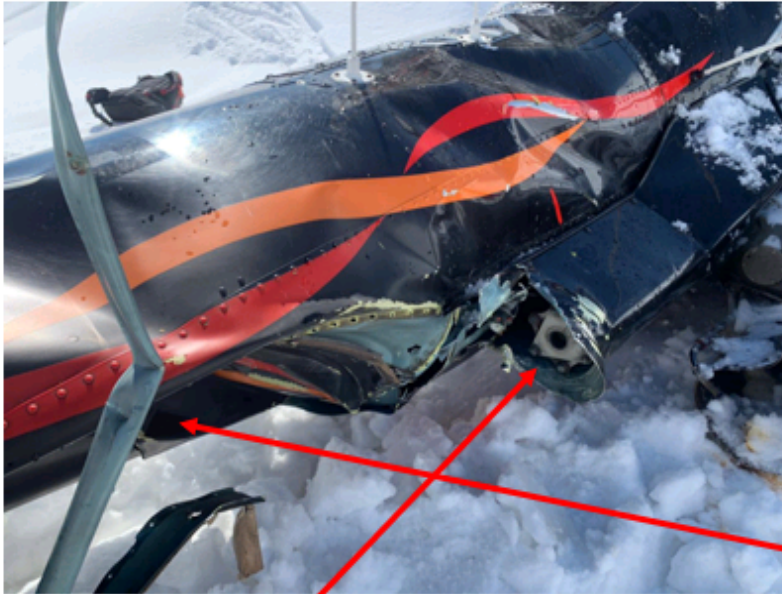
კუდა ძელის დეფორმირებული კორპუსი, კუდის რედუქტორის სექტორში

ვერტმფრენის კუდა ძელი დეფორმირებულია, როგორც კუდის რედუქტორის მახლობდად ასევე ძრავის საქშენის სიახლოვეს, კუდის ხრახნის ამძრავი ღერძის ძრავთან ჩამაგრების სექტორში, სადაც ასევე დარღვეულია კუდა ძელის შემონაკერის მთლიანობა.

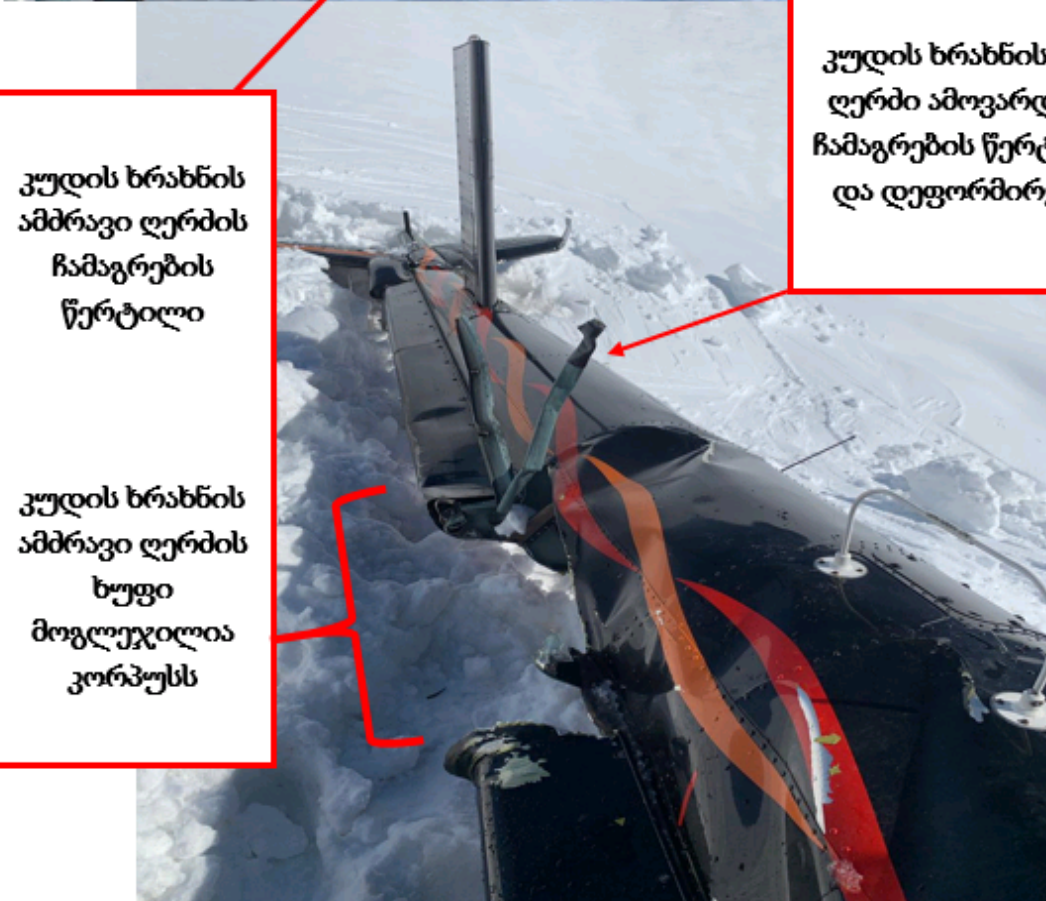
კუდა ძელის
დეფორმირებული
კორპუსი, წინა ზედა
ნაწიში, კუდის ხრახნის
ამბრავი ღერძის ძრავთან
ჩამაგრების წერტილთან
მახლობლად

კუდის ხრახნის
ამბრავი ღერძის
ჩამაგრების
წერტილი

კუდის ხრახნის
ამბრავი ღერძის
ხუფი
მოგლეჯილია
კორპუსს

კუდის ხრახნის ამბრავი
ღერძი ამოვარდნილია
ჩამაგრების წერტილიდან
და დეფორმირებულია

დაზიანებულია (გაგლეჯილია) როგორც შემონაკერის კონსტრუქცია ასევე კუდის ხრახნის ამბრავი ღერძი

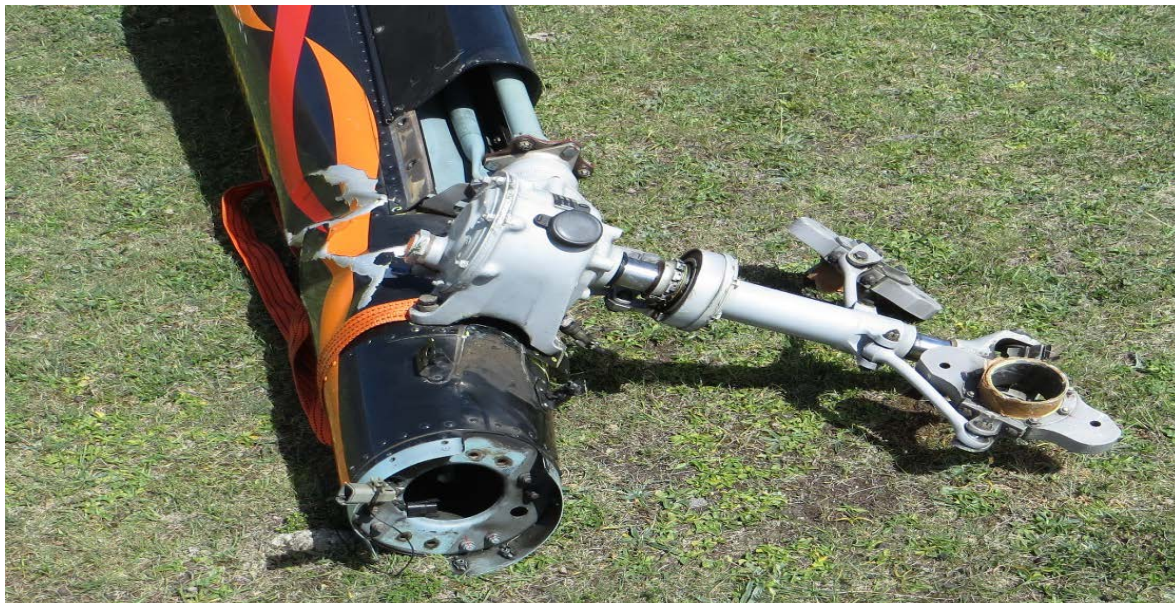
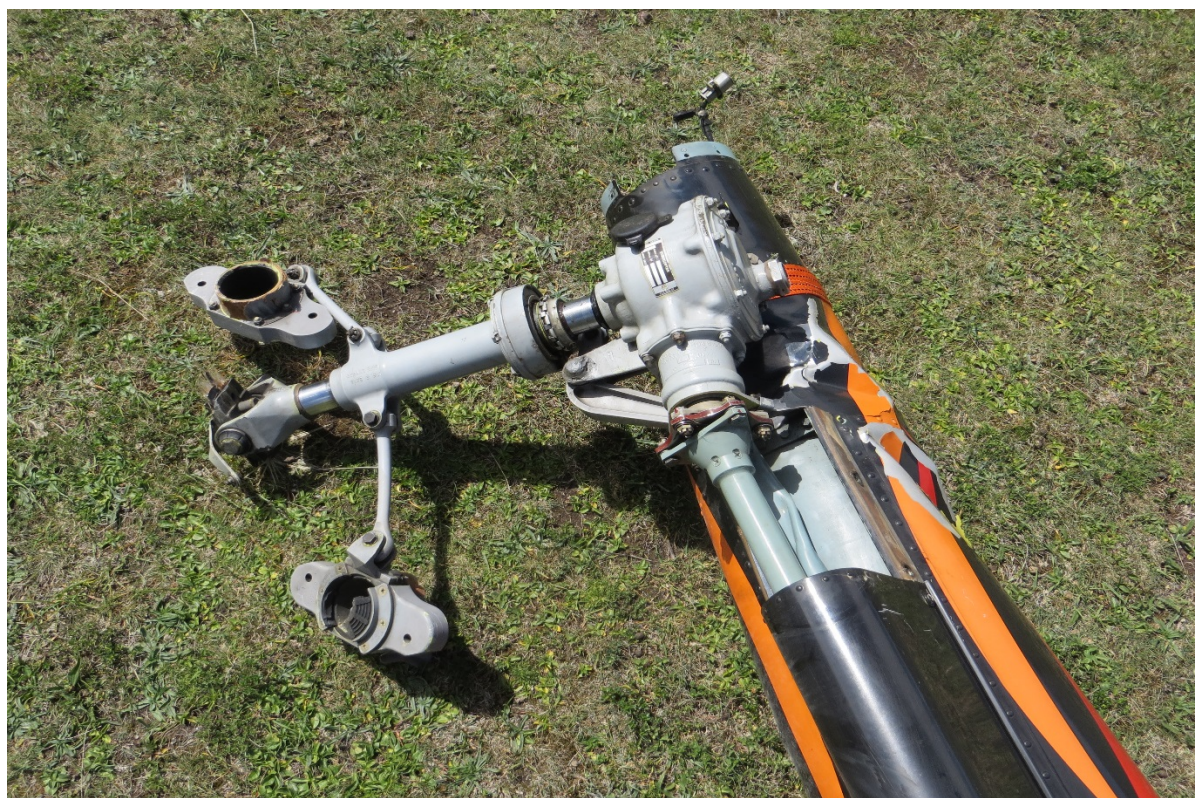
ვერტმფრენის კუდის რედუქტორი დაზიანებულია, ადგილზე ვერ იქნა
ნაპოვნი კუდის ხრახნის დაზიანებული ლოპოტები.

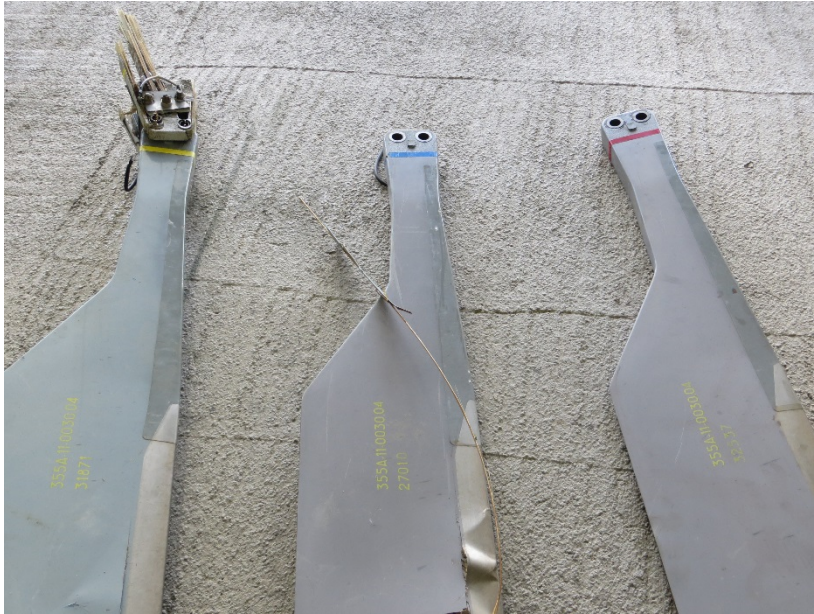
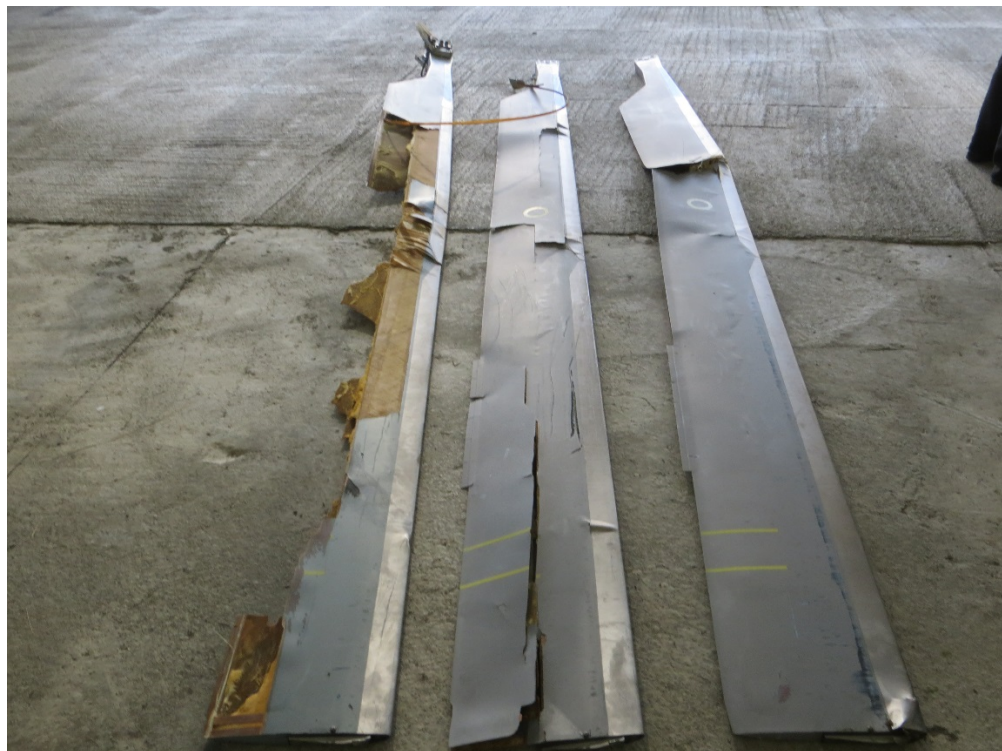
ვერტმფრენის მზიდი ხრახნის სამივე ლოპოტი დაზიანებულია
(დამტვრეულია).

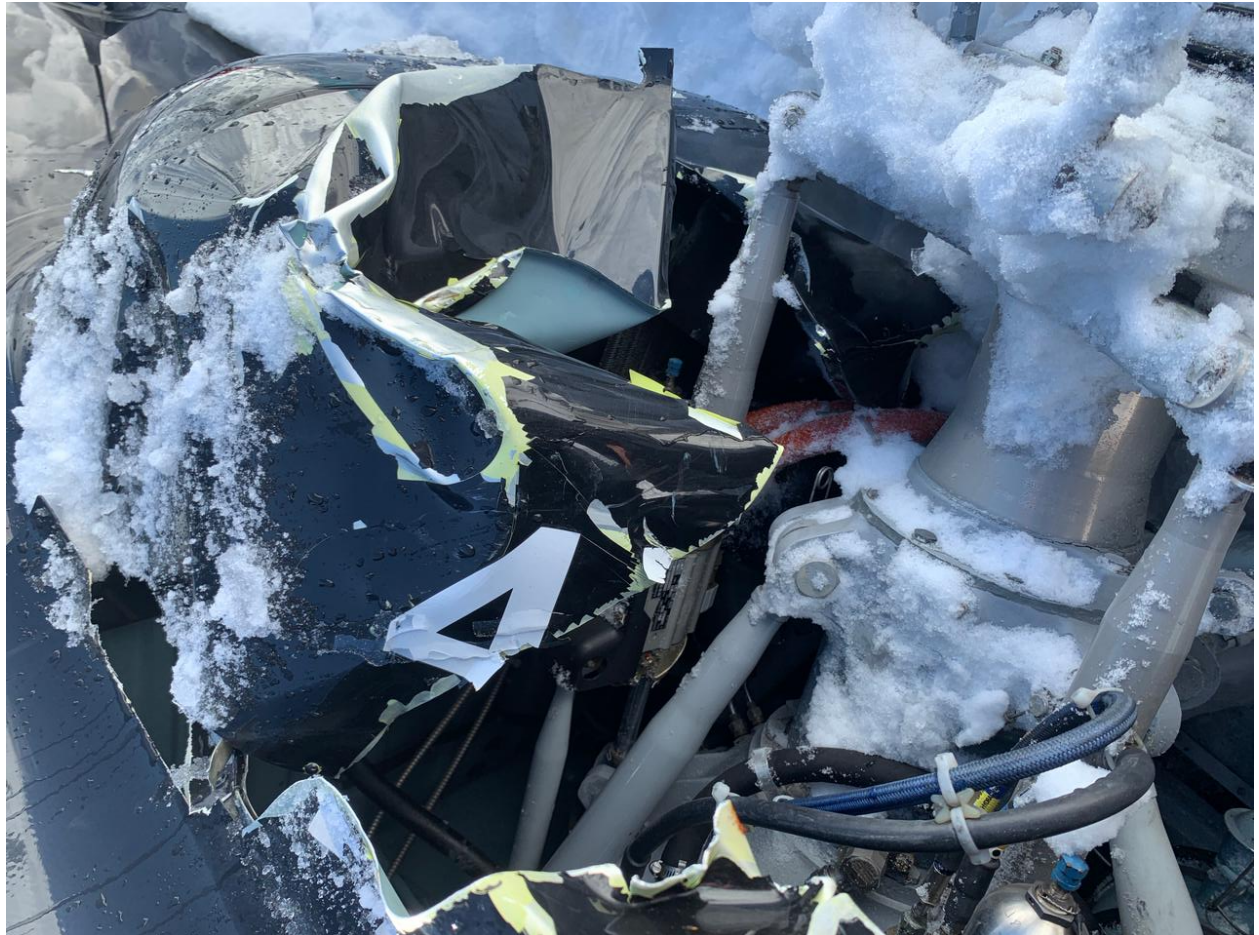
ფიუზელაჟის იმ სექტორში სადაც მთავარი რედუქტორია მოთავსებული აღნიშნება შემონაკერის დაზიანება და დეფორმაცია, ასევე დაზიანებულია მთავარი რედუქტორის მიმაგრების ღერძები.

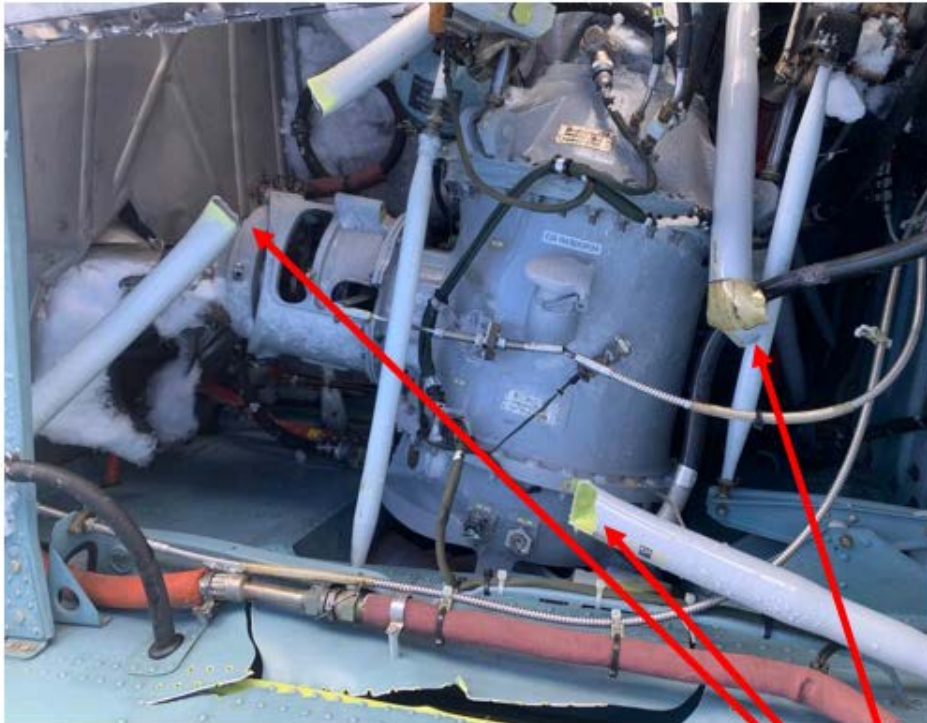
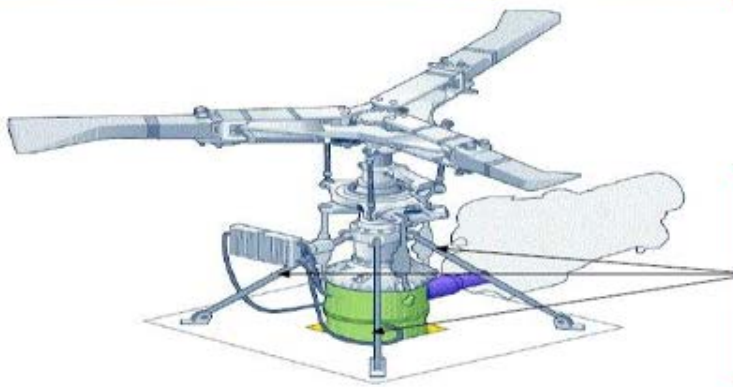
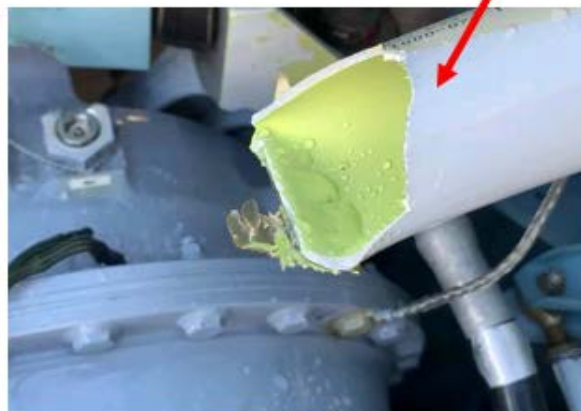
დაზიანებულია
მთავარი რედუქტორის
მიმაგრების ღერძები.

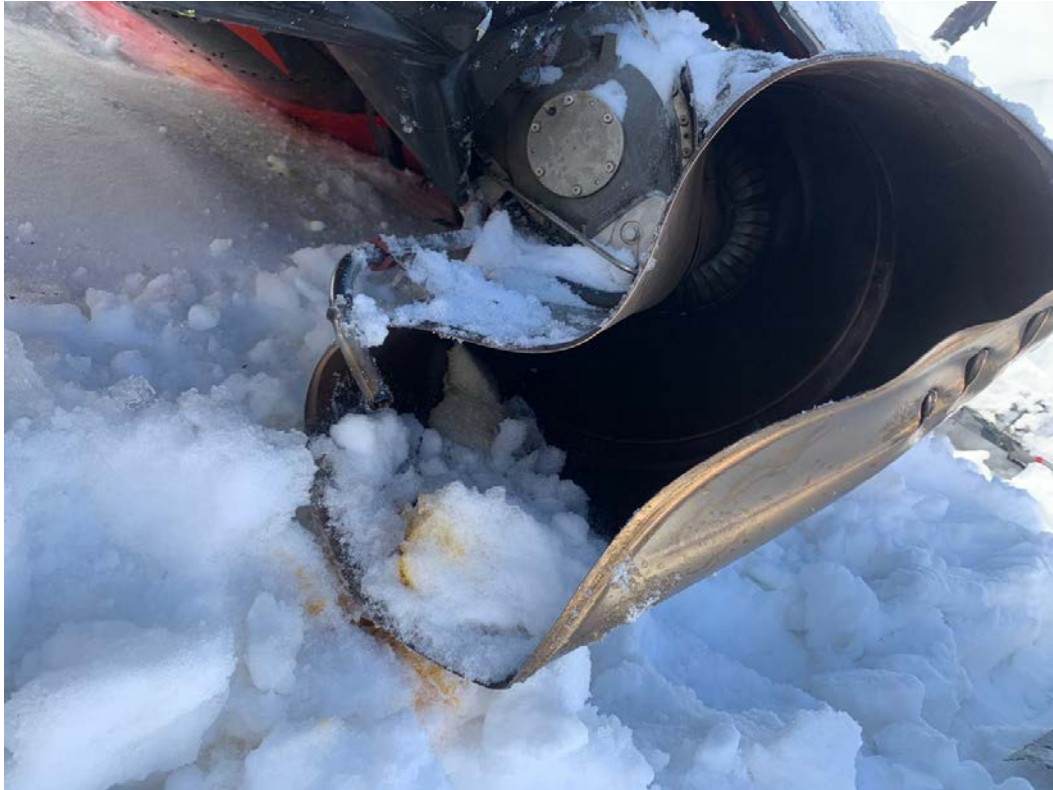
ვერტმფრენის ძრავის გამონაბოლქვის მილის კონსტრუქცია დეფორმირებულია.
