საქართველოს ეკონომიკის და მდგრადი განვითარების სამინისტროს
სამოქალაქო ავიაციისა და საზღვაო ტრანსპორტის სფეროებში მომხდარი
სატრანსპორტო შემთხვევებისა და ინციდენტების მოკვლევის ბიურო

17.12.2022 წელს ფოთის ნავსადგურში მომხდარი ინციდენტის (გემი „ORION 7“-
ს გაკვრითი შეჯახება გემთან „SEA HAWK“) მოკვლევის ანგარიში.

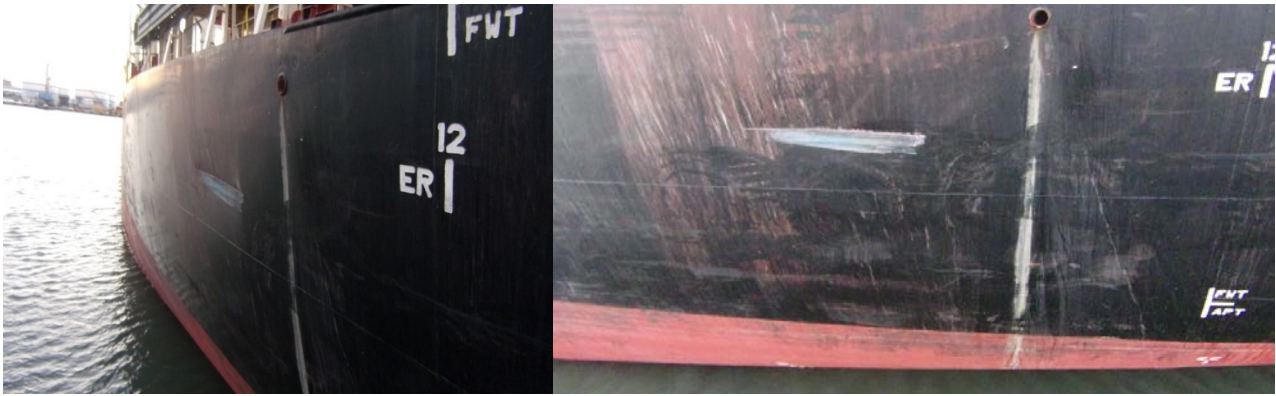
შეხების შედეგად გემი „SEA HAWK“-ს მარცხენა ბორტის კიჩოზე, სამანქანე განყოფილების რაიონში დაფიქსირდა კორპუსის შემდეგი სახის დაზიანება:

ნაკაწრის სიგრძე : 2.7 მ (16 - 20 შპანგოლტებს შორის) შეღუნვის სიღრმე 3-4 სმ, 1,5მ სიგრძით.

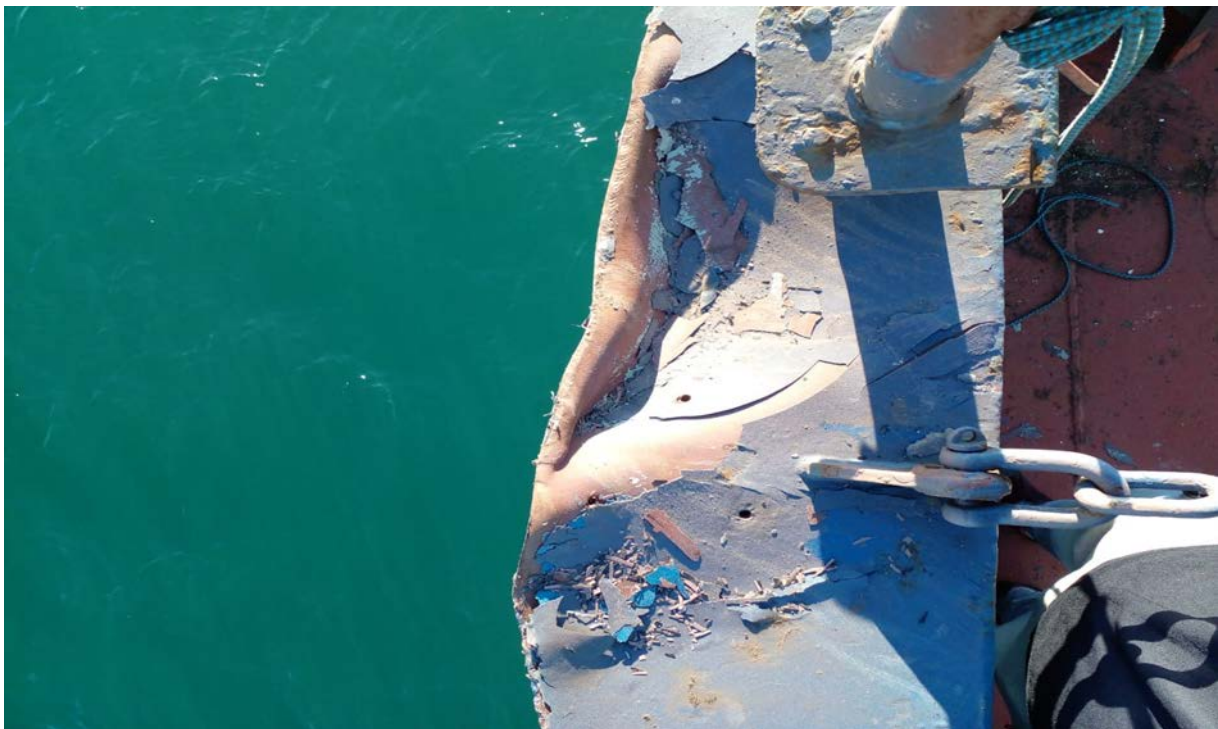
შეხების შედეგად გემი „ORION 7“-ს ცხვირის მარცხენა ბორტის ზედა ნაწილზე დაფიქსირდა გემის კორპუსის დაზიანება.

07:54სთ გემი „ORION 7“-ს შემობრუნების შემდეგ, ცხვირზე მდგომმა ბოცმანმა გემი „ORION 7“-ს კაპიტანს შეატყობინა გემის ცხვირის მარცხენა მხარის უმნიშვნელო დაზიანების შესახებ.

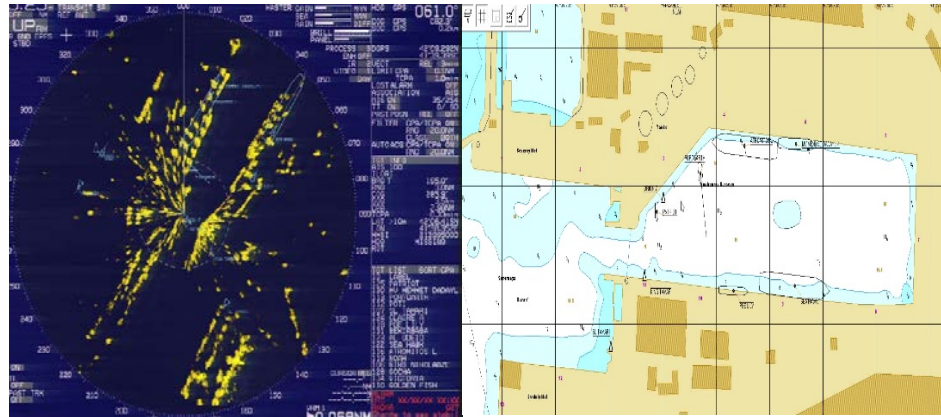
07:43სთ დაიწყო გემი „ORION 7“-ს გამოყვანა მე-3 ნავმისადგომიდან.

VDR-07:43სთ.

AIS-07:43სთ.

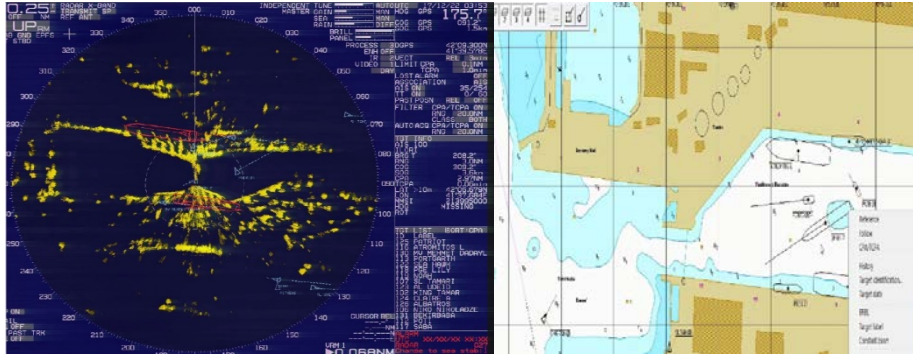
კაპიტნის მიერ, ვერ უზრუნველყო გემი „ORION 7“-ს ინერციის დროული შეჩერება და მოძრაობის ტრაექტორიის შეცვლა, რის შედეგადაც გემის მობრუნების პროცესში 17:53სთ. მოხდა გემი „ORION 7“-ს ცხვირით გაკვრითი შეხება გემთან „SEA HAWK“-ს კიჩოს რაიონში.

VDR-17:53სთ.

VDR=17:53სთ.
