საქართველოს ეკონომიკისა და მდგრადი განვითარების  
სამინისტროს სამოქალაქო ავიაციისა და საზღვაო ტრანსპორტის  
სფეროებში მომხდარი სატრანსპორტო შემთხვევებისა და  
ინციდენტების მოკვლევის ბიურო

11.03.2024 წელს, ქუთაისის დავით აღმაშენებლის სახელობის  
საერთაშორისო აეროპორტში, თურქული ავიაკომპანია „SOS  
AMBULANCE“-ს კუთვნილ საჰაერო ხომალდზე, Hawker 400A,  
სარეგისტრაციო ნიშნით TC-STA, ასაფრენ-დასაფრენ ზოლზე  
დაფრენის ეტაპზე მომხდარი ინციდენტის მოკვლევის ანგარიში.

თბილისი 2024 წელი

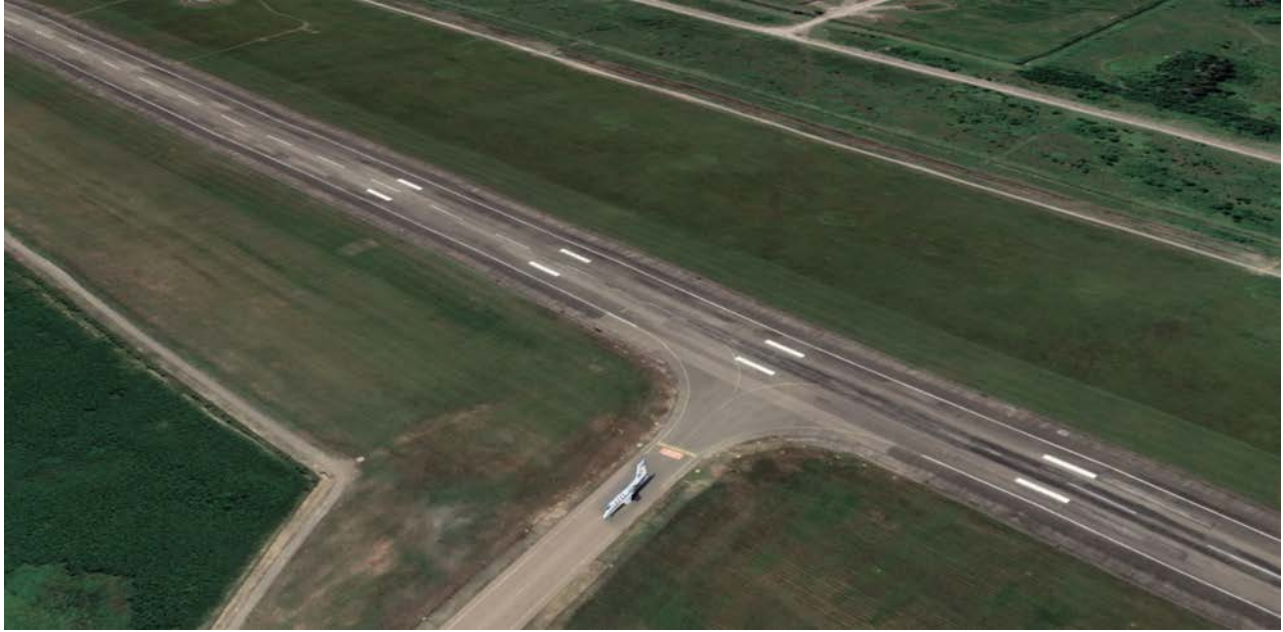
*სავიაციო ინციდენტის შემდეგ საჰაერო ხომალდ Hawker 400A-ს დროებითი პარკირების ადგილი სამიმოსვლო ბილიკ B-ზე.*

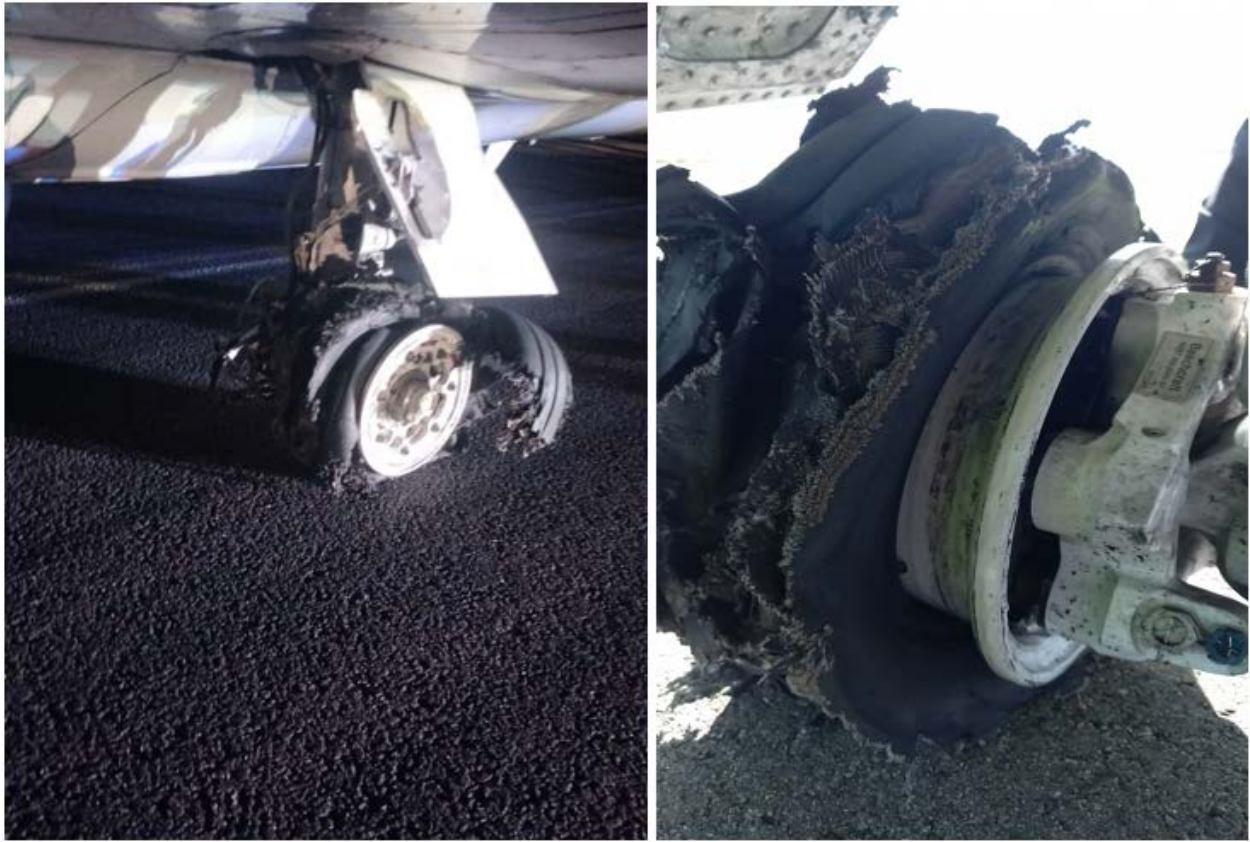
საბურავის რეზინის ნაწილი მთლიანად განადგურებულია, რაც განპირობებულია იმით, რომ საბურავის გასკდომის შემდეგ, საჰაერო ხომალდი გარკვეული პერიოდი, სრულ გაჩერებამდე აგრძელებდა გარბენს ადზ-ზე.

საბურავში წნევის ვარდნა, დიდი ალბათობით შეიძლება გამოწვეული ყოფილიყო საბურავის კონსტრუქციული დეფექტით.

საჰაერო ხომალდის Hawker 400A სარეგისტრაციო ნიშნით TC-STA შასის მარჯვენა საბურავის დაზიანების - გასკდომის ზუსტი მიზეზი ვერ დადგინდა. ავიაკომპანიას მიეცა რეკომენდაცია საბურავის დაზიანების ზუსტი მიზეზის დადგენის მიზნით, დემონტირებული საბურავი P/N 5010720-1 S/N JUN06-2081 გადააგზავნოს დამამზადებელთან.

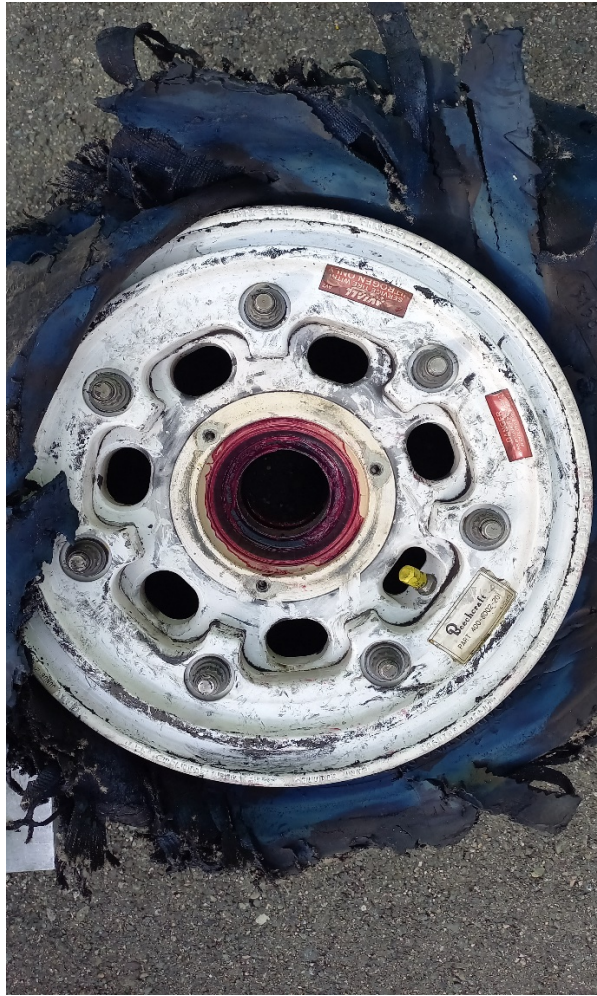
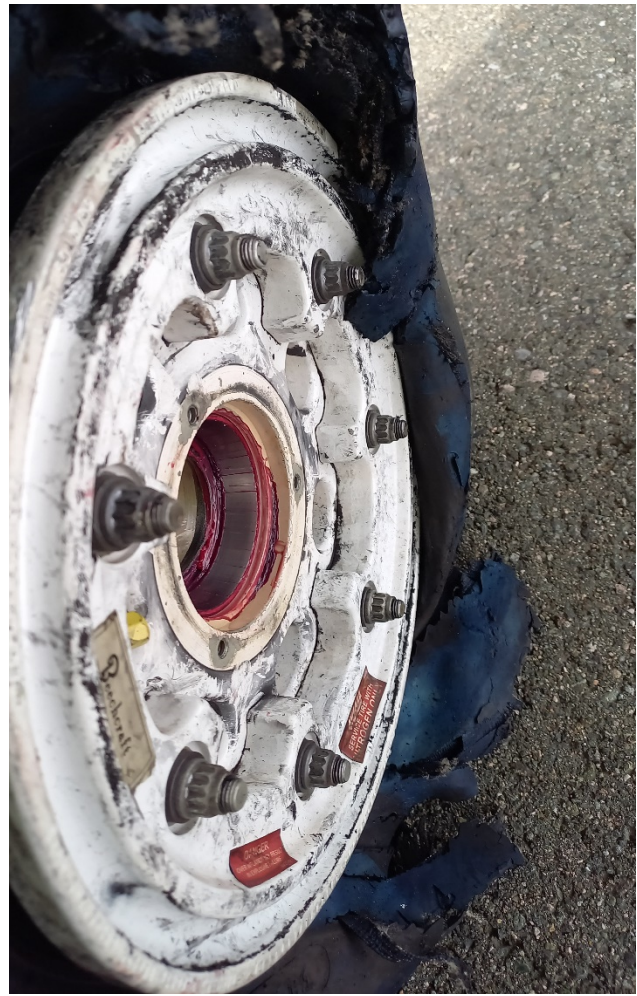
კონკრეტული ინციდენტის შემდეგ, დაზიანებული მარჯვენა საბურავის P/N 5010720-1 S/N JUN06-2081 კონსტრუქციულ დეფექტზე შემოწმების მიზნით, ჩატარდა ვიზუალური დათვალიერება. დისკის ორი

ნაწილის დამაკავშირებელი 7-ვე ქანჩი და ჭანჭიკი იყო ადგილზე და დაზიანებული და მოშვებული არ ყოფილა.

კომისიის ხელთ არსებული მასალებით, ინციდენტის დროს საჰაერო ხომალდის ტექნიკური გაუმართაობა არ დასტურდება.
