საქართველოს ეკონომიკისა და მდგრადი განვითარების სამინისტროს
სამოქალაქო ავიაციისა და საზღვაო ტრანსპორტის სფეროებში
მომხდარი სატრანსპორტო შემთხვევებისა და ინციდენტების მოკვლევის
ბიურო

ავიაკომპანია „ავიასერვისი“-ს მიერ ექსპლუატირებულ
ვერტმფრენზე AS 350 B3, სახელმწიფო სარეგისტრაციო ნიშანი 4L-
AVK, 2018 წლის 19 მარტს „ყაზბეგი“-ს მუნიციპალიტეტში (გუდაური)
ფრენების შესრულებისას, მომხდარი საავიაციო შემთხვევის მოკვლევის
ანგარიში

ვერტმფრენის ტიპი	AS 350 B3
სახელმწიფო სარეგისტრაციო ნომანი	4L- AVK
მესაკუთრე	დეიდენტიფიცირებულია
ექსპლუატანტი	შპს ავიაკომპანია "ავიასერვისი"
შემთხვევის დრო და თარიღი	10სთ. 14წთ. (ადგ.დრო) 19.03.2018 წ.
შემთხვევის ადგილი	"ყაზბეგი"-ს მუნიციპალიტეტი (გუდაური-უხათის ხეობა)
გეოგრაფიული კოორდინატები	N 42°31' 31.3428"
	E 44°34' 15.1248"

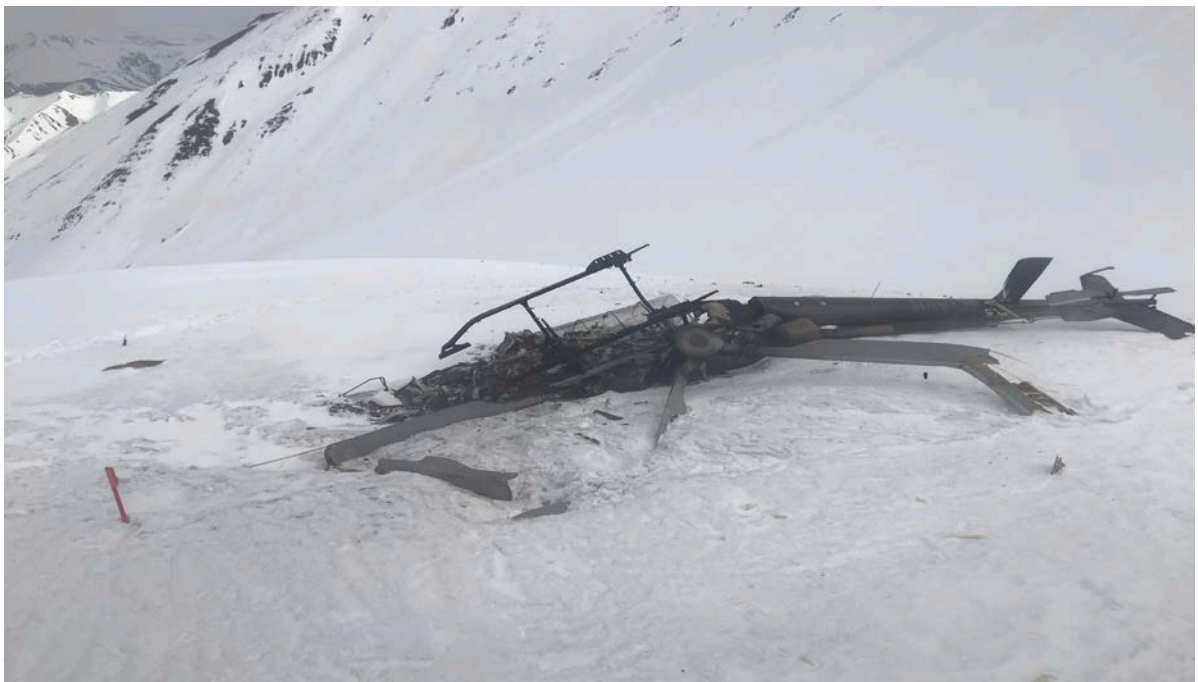
ვერტმფრენს მიწასთან შეჯახების შედეგად მიღებული აქვს კონსტრუქციის მნიშვნელოვანი დაზიანებები, დამწვარია და ნამსხვრევები განლაგებულია დათოვლილ დასაფრენ მოედანზე,

- ვერტმფრენის დამწვარი ფიუზელაჟის ნაწილები დევს მარცხენა გვერდზე, ცხვირით სამხრეთ-დასავლეთის მიმართულებით;
- ვერტმფრენის შასის თხილამურების კონსტრუქცია დევს დამწვარ ფიუზელაჟზე მარჯვენა მხრიდან.

- ვერტმფრენის კუდა ძელი გადახსნილია ძრავის შემდეგ ნაწილში, ხოლო კუდა ლილვი გაწყვეტილია ბოლო ნაწილში,
- ვერტმფრენის კუდახრახნის ორივე ლოპოტი დაზიანებულია, კუდა რედუქტორზე ვიზუალური დაზიანება არ აღინიშნება

- ვერტმფრენის მზიდი ხრახნის სამივე ლოპოტი დაზიანებულია, ერთი მზიდი ხრახნის ლოპოტი მილისასთან ჩამაგრების ადგილთან არის მოგლეჯილი და ფიუზელაჟის დამწვარ ნაწილზე დევს, ხოლო ორი შუა ნაწილშია დაზიანებული;

- ვერტმფრენის მთავარი რედუქტორი, გადახრის ავტომატი, მზიდი ხრახნის მილისა, ჰიდრავლიკის მილები და აგრეგატები დაზიანებულია;
- ვერტმფრენის ძრავა დაზიანებულია;

- ვერტმფრენის მართვის და ჰიდრავლიკის სისტემები დაზიანებულია;
- მფრინავის კაბინაში არსებული ხელსაწყოები, სხვა მოწყობილობები და აღჭურვილობები დამწვარია.

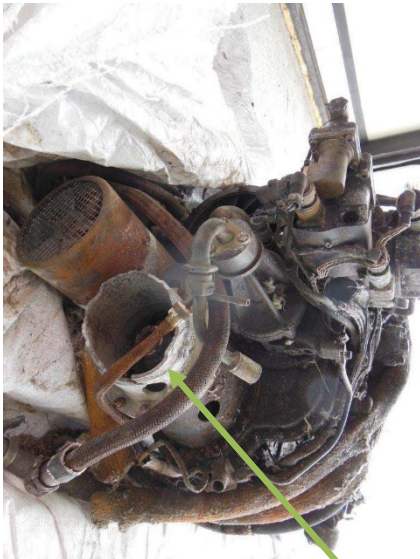
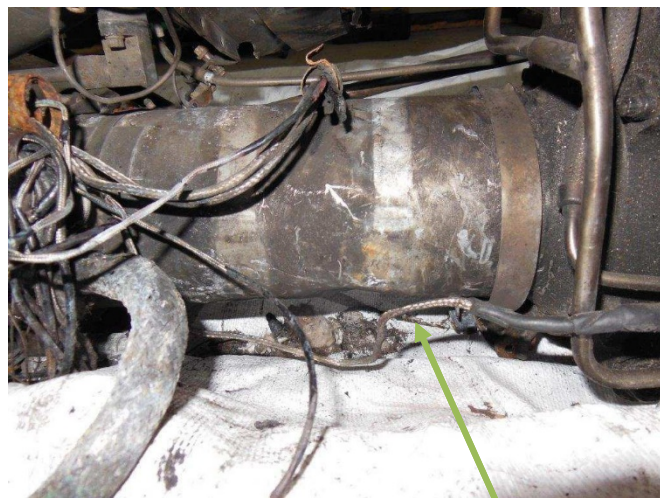
უკანა კვანძზე შესამჩნევი ნიშნები

ძრავის დამაგრების წინა კვანძზე/დამჭერი იყო დამაგრებული შემაერთებელი მილით, რომელიც გატეხილია. უკანა დამაგრების კვანძზე მიმაგრებული მილის ძირში და (5 საათის მიმართულებით) ამჩნევია დარტყმის კვალი, რაც მძიმე ვერტიკალური დატვირთვის მაჩვენებელია.

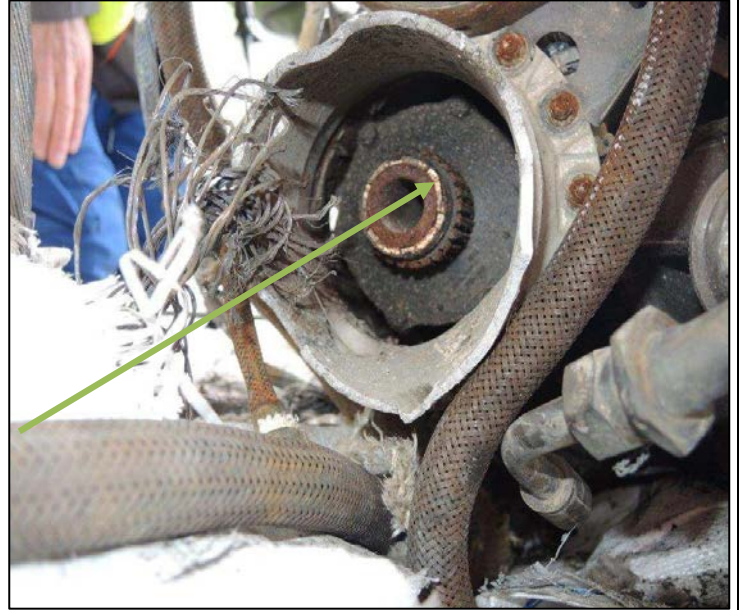
- **ძრავიდან გამომავალი ძალური ღერძი**

ღერძი რომელიც აერთებს რედუქტორს (MGB) არ მოიძებნა. ძრავის ძალური ღერძის მოჭიდების კბილები კარგ მდგომარეობაშია.

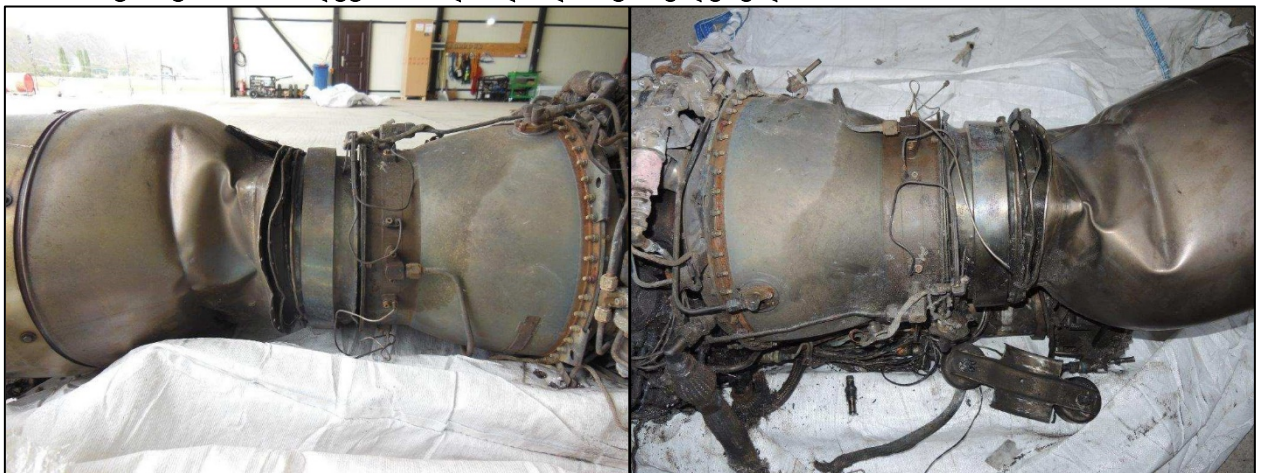
- **ძრავის გამონაბოლქვის მილი და დამაგრძელებელი**

ძრავის გამონაბოლქვის მილი და დამაგრძელებელი, ტურბინის ნიჩბების გატყორცნისას წარმოქმნილი ენერჯის შედეგად იყო გაღუნული.

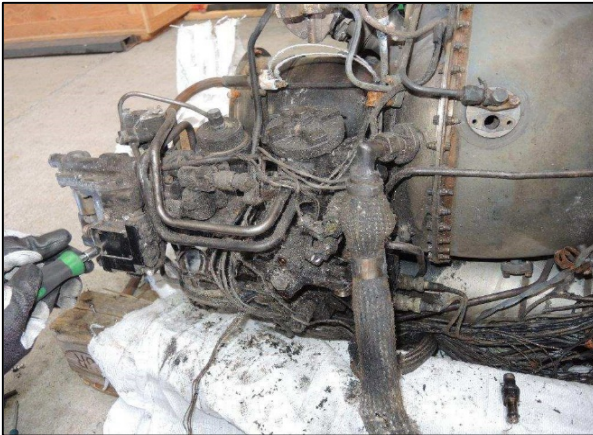
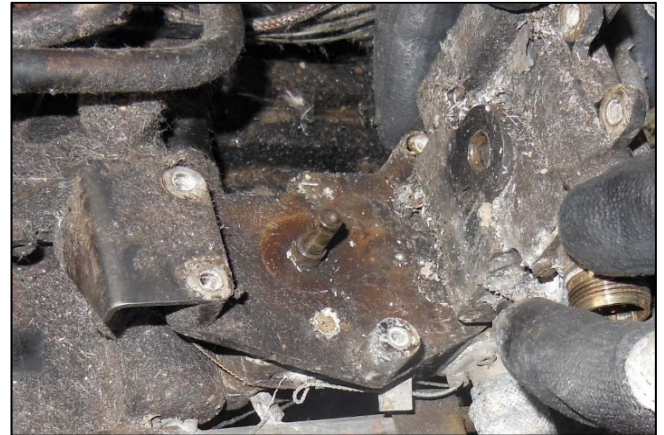
- ძრავის სათადარიგო მართვის ბლოკი Engine (EBCAU) და HMU

HMU არე იყო დაფარული საცხების ნარჩენებით. EBCAU რომელიც იყო მიმაგრებული HMU-ზე მოიხსნა კბილის მდგომარეობის შესამოწმებლად რომელიც იმყოფებოდა 12 საათის მდგომარეობაში.

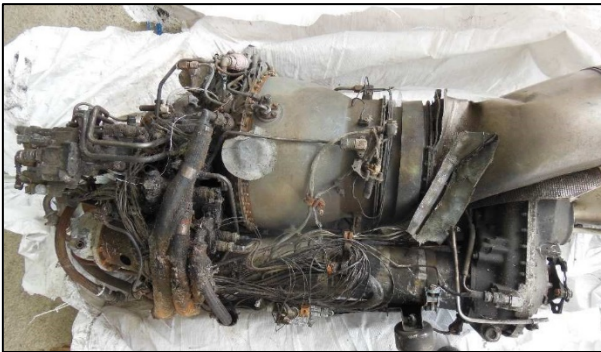
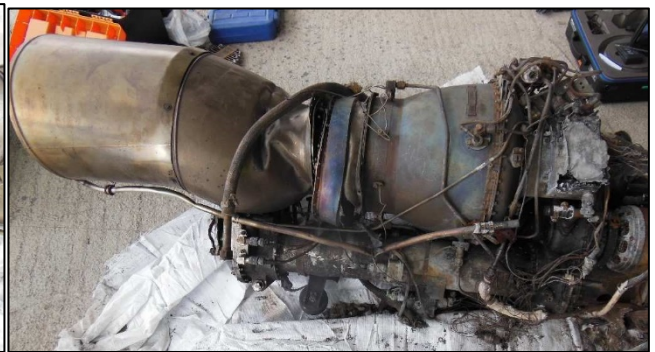
- ძრავის შემოწმება
- მთლიანი ძრავა

ძრავაზე აღინიშნება თერმული ზემოქმედების კვალი და მას მარცხენა მხარეზე HMU, M04 და M05 კოჭუხებზე ეტყობა საცხები მასალის კვალი.

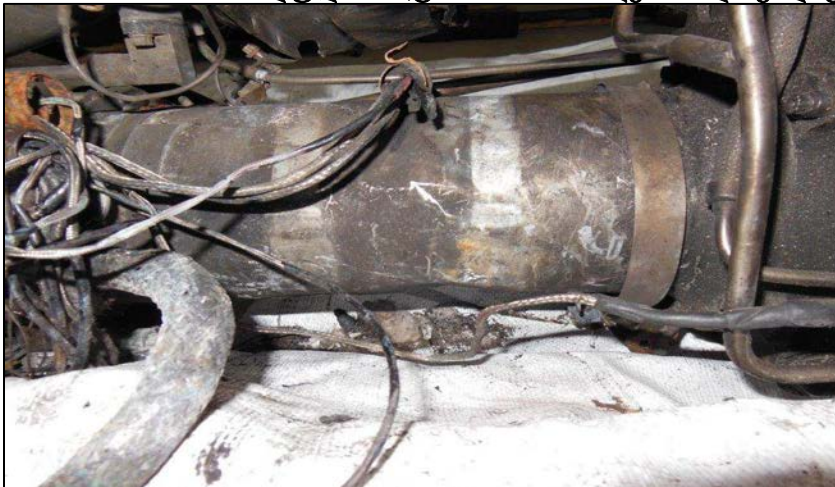
- მოდული 1. (ტრანსმისიის ღერძი და გადაცემათა კოლოფი)

შემაერთებელი მილი ძლიერი ვერტიკალური დატვირთვის შედეგად, შელუნულია ძრავის უკანა დამაგრების კვანძთან.

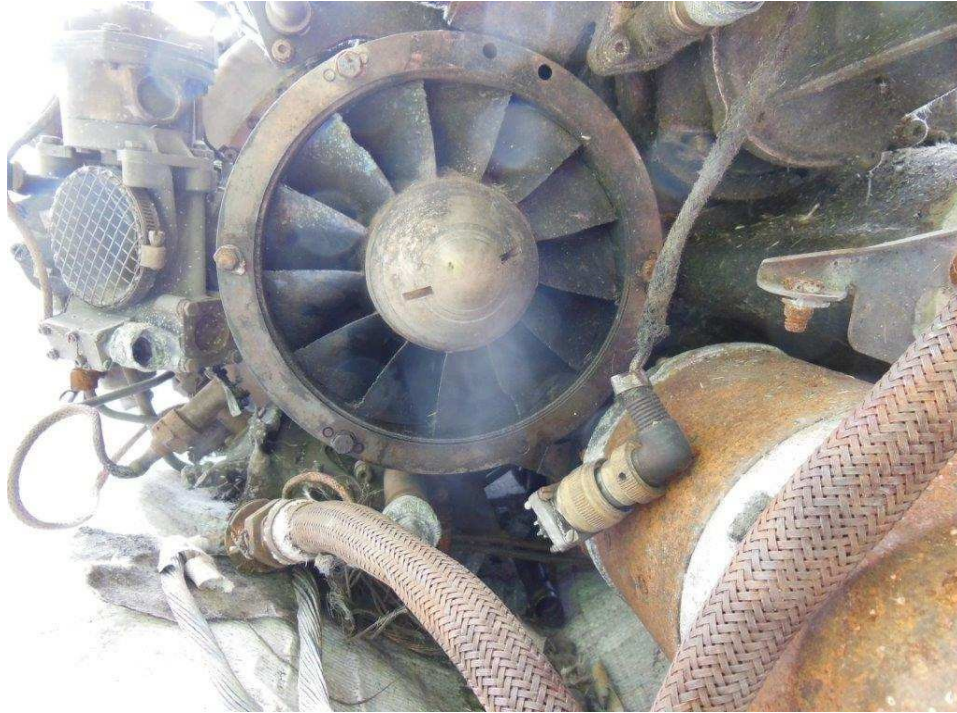
- მოდული 2 (ღერძული დაბალი წნევის კომპრესორი)

კომპრესორის ხელით დატრიალება შეუძლებელია. კომპრესორის როტორის რამდენიმე ნიჩაბზე აღინიშნება უცხო სხეულის მოხვედრის კვალი, რაც ვერტმფრენის მიწასთან შეჯახების მომენტში კომპრესორის მუშაობის მაჩვენებელია.

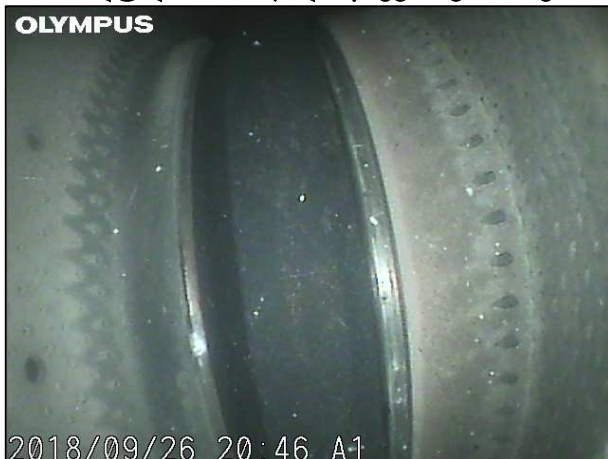
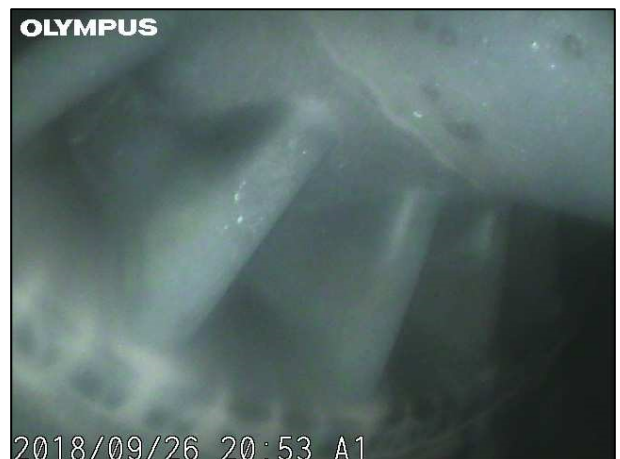
- მოდული 3 (მაღალი წნევის კომპრესორი)

კომპრესორი იყო გაჭედილი. ბოროსკოპული შემოწმებისას გამოვლინდა: წვის კამერა, გაფრქვევის მილი და NGV კარგ მდგომარეობაშია,

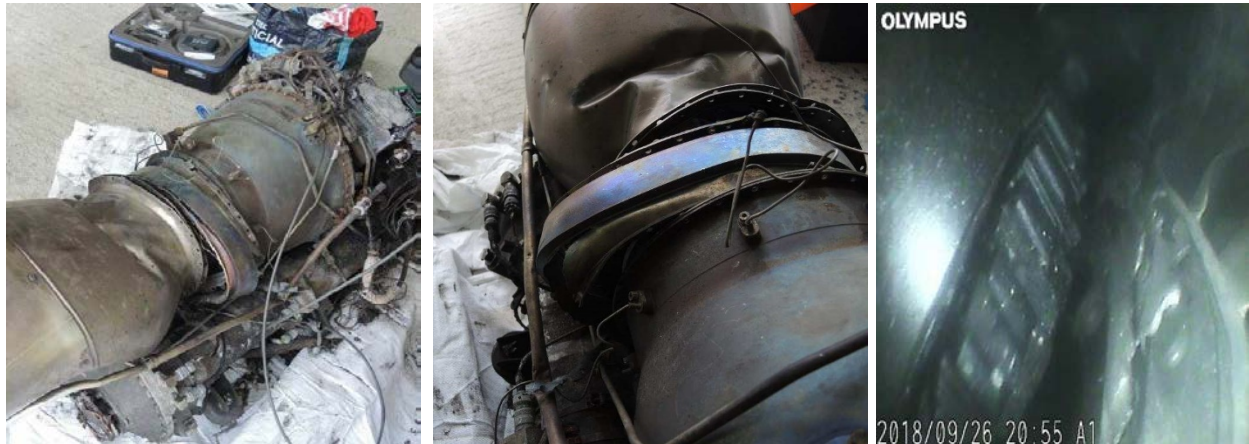
- მოდული 4 (ძალური ტურბინა)

ძალური ტურბინის მოდული იყო მწყობრიდან გამოსული და ტურბინის ბრუნვათა რიცხვის სიჩქარის გადაჭარბების შედეგად, დისკიდან ნიჩბები იყო გატყორცნილი. ტურბინის დისკის ხელით დატრიალება შეუძლებელი იყო.

კონსტრუქციულად თუ ძალური ტურბინის ბრუნვის სიჩქარე აღწევს 140-150% ავტომატურად ხდება ტურბინის ნიჩბების ჩამაგრებიდან გათავისუფლება და გატყორცნა, რაც ტურბინის დისკის ზღვრული სიჩქარის გადაჭარბების პრევენციული ზომაა.

გამოთავისუფლებული და გატყორცნილი ტურბინის ნიჩბების ნამსხვრევების შეკავება ხდება დამცავი რგოლის-ფარის მეშვეობით, ხოლო ნიჩბების უცაბედად გატყორცნის შედეგად წარმოქმნილი ენერგიით აიხსნება გარსშემომკვრელის და ფარის დეფორმაცია.

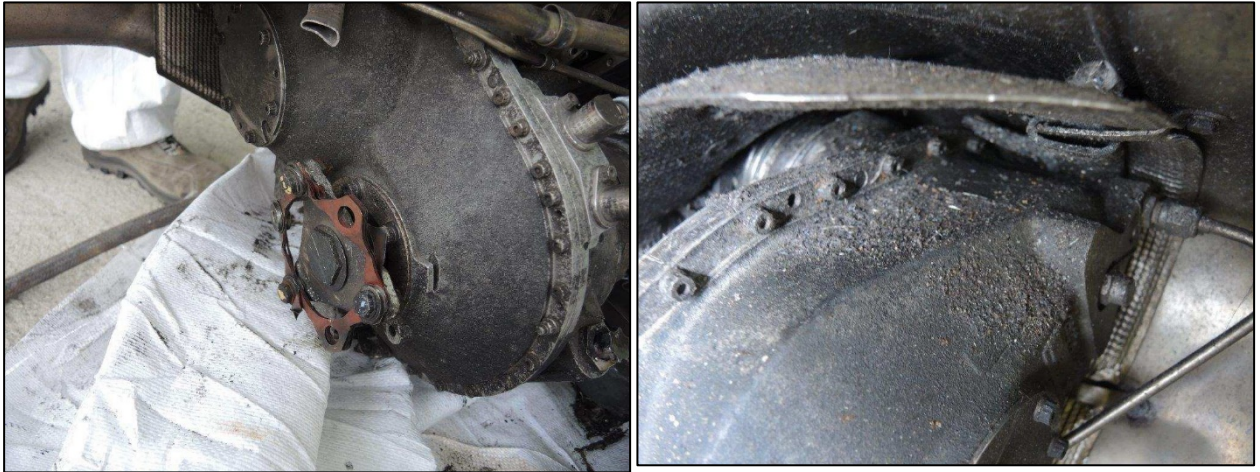
- მოდული 5 (რედუქტორი)

მოდული 05 არ ტრიალდება. რედუქტორის კორპუსის ზედა ნაწილი იყო გატეხილი მოდულ 04 ის შეერთების ადგილას.

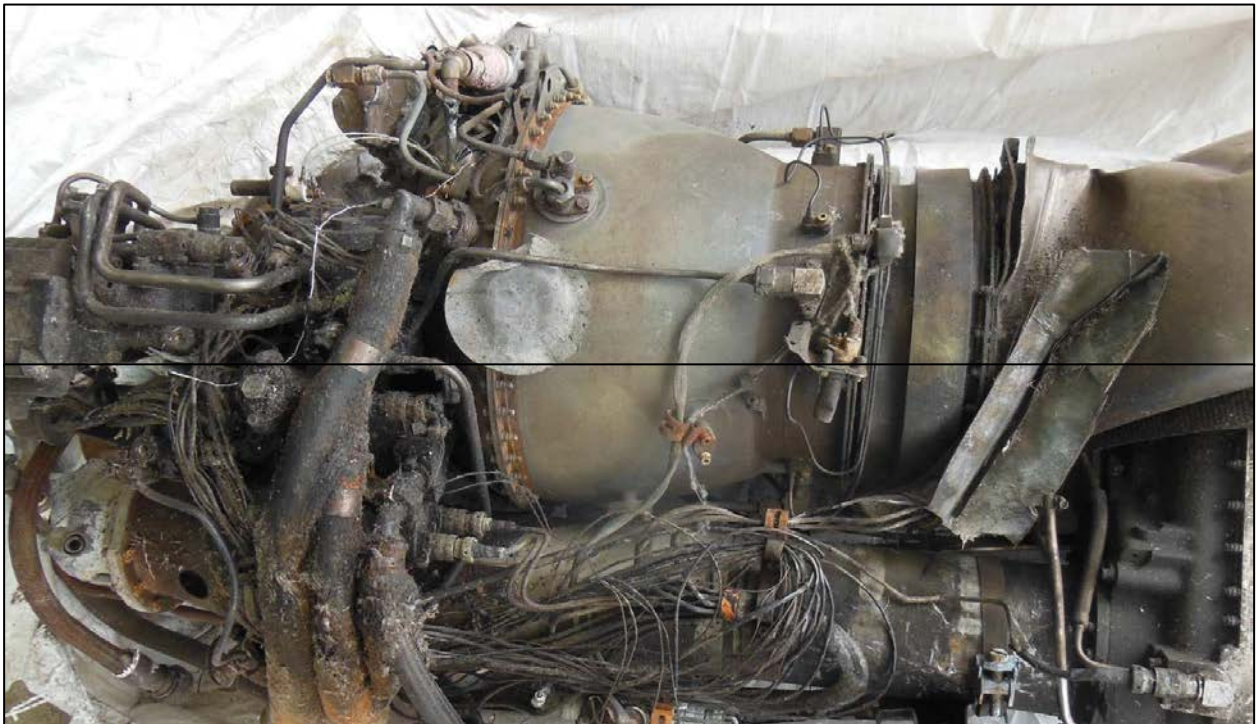
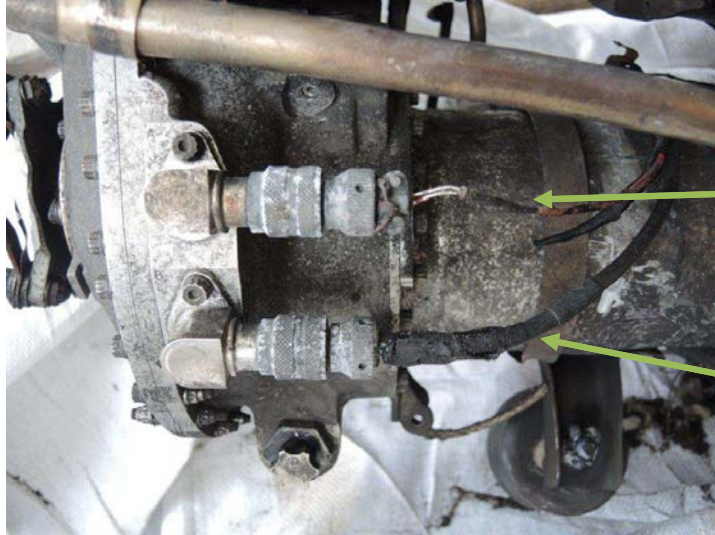
- მილები და სამაგრები

ძრავის ზეთის და საწვავის მილგაყვანილობა იყო კარგ მდგომარეობაში, ელექტრო გაყვანილობა ძირითადად დაზიანებული იყო ხანძრის გამო.

მართულის დამდნარი ეკრანირება

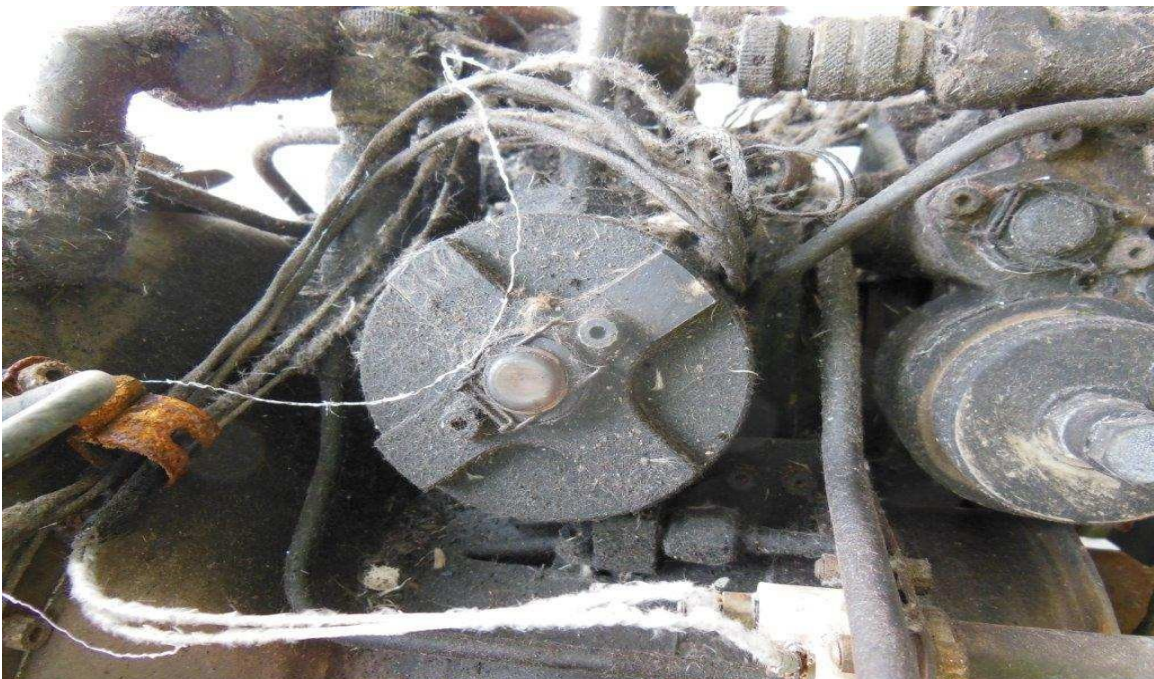
- ფილტრები და დაბინძურების სიგნალიზაცია

საწვავის დაბინძურების ინდიკატორი არ ჩართულა.

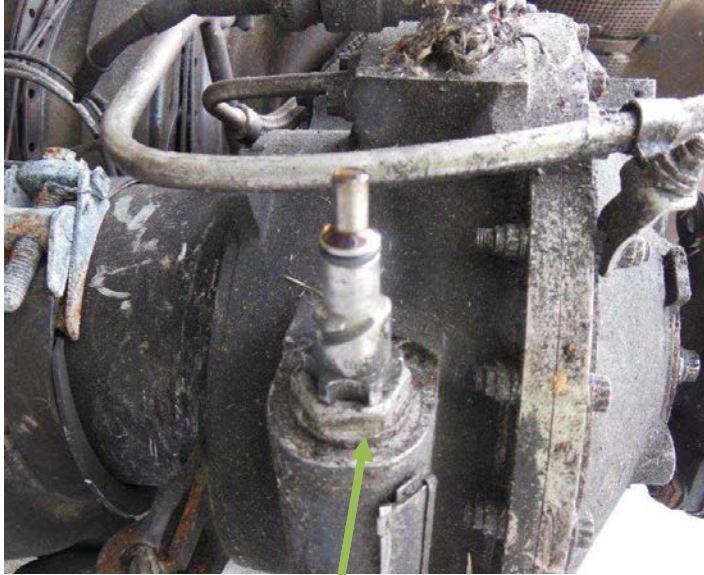
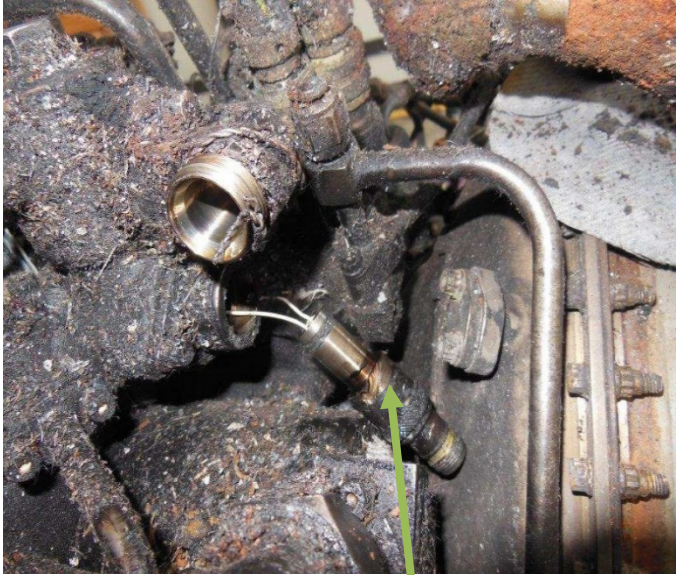
ძრავის მოდული 5-ის მაგნიტური საცობები შემოწმდა არავითარი ნაწილაკები არ დაფიქსირდა. ელექტრომაგნიტური საცობი გაჭედილი იყო კორპუსში, მოხსნისას გატყდა.

მ 05 ელექტრომაგნიტური საცობი მოხსნამდე

მ 05 ელექტრომაგნიტური საცობი მოხსნის შემდგომ

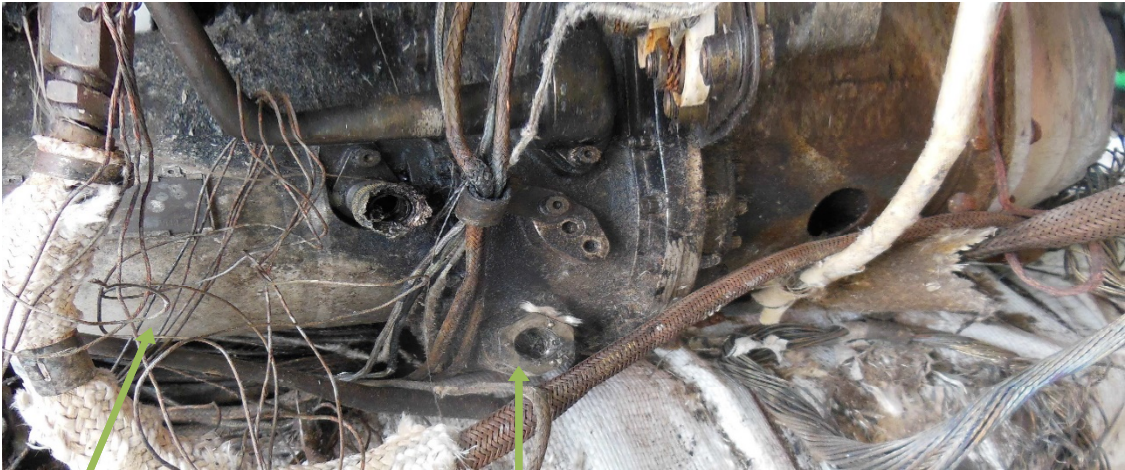
მოდული 01 ის მაგნიტური საცობი ადგილზე არ აღმოჩნდა (დაიკარგა შეჯახებისას ან ტრანსპორტირებისას)

ელექტრო სადენების დამცავი ეკრანირება დამდნარია

M 01 მაგნიტური საცობი არ არის ადგილზე

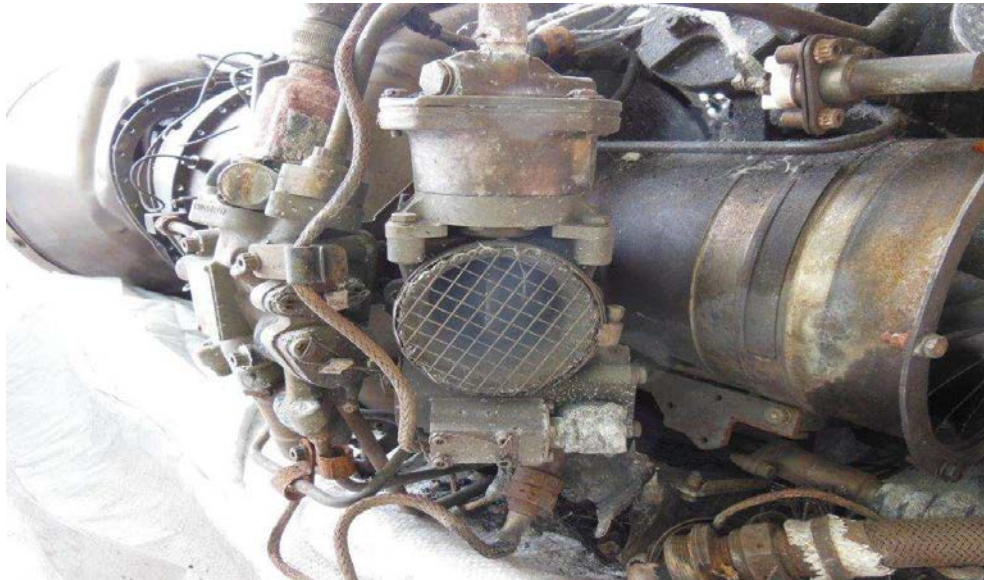
- სარქველის მოწყობილობა:

ყველა მილი შეერთებულია. აღინიშნება თერმული დაზიანებები.

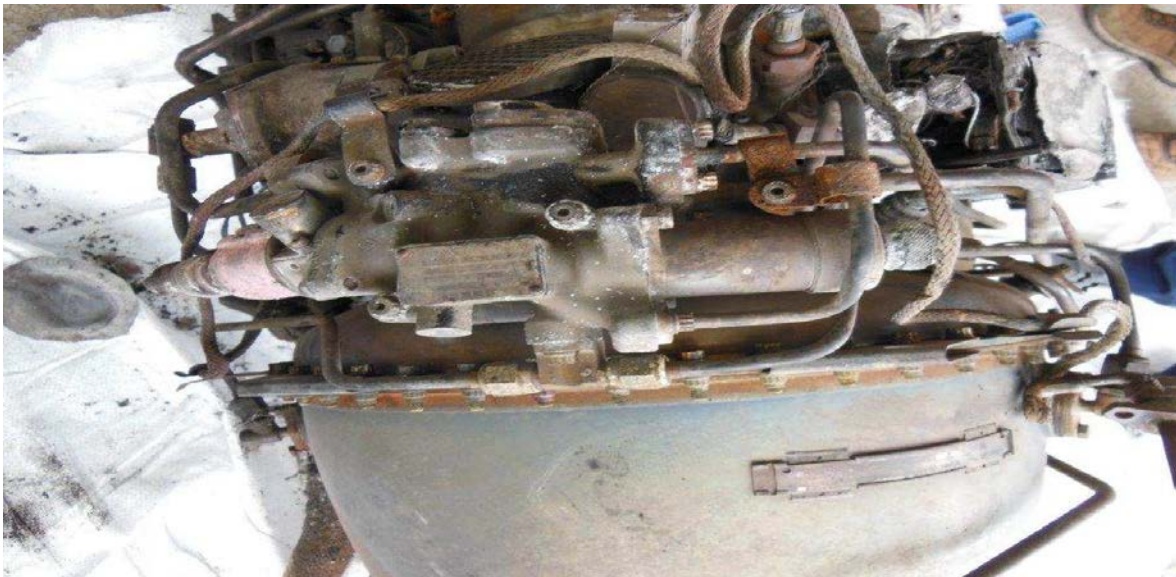
- გამომავალი სარქველი

იყო ღია მდგომარეობაში. ეტყობა თერმული დაზიანებები. ყველა შემაერთებული ადგილზეა.

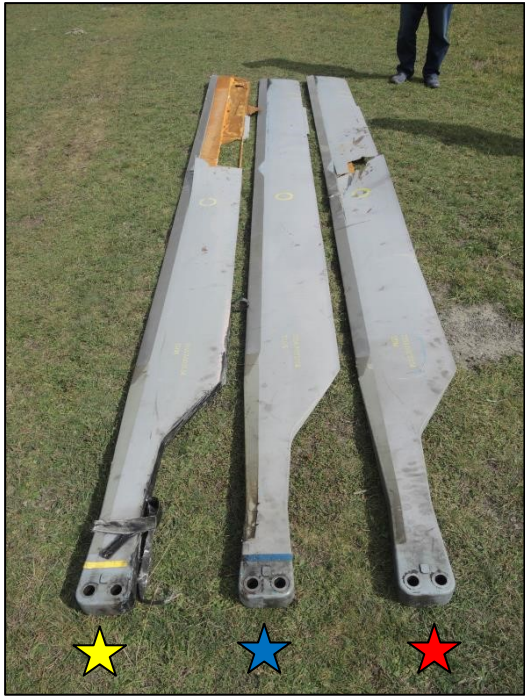
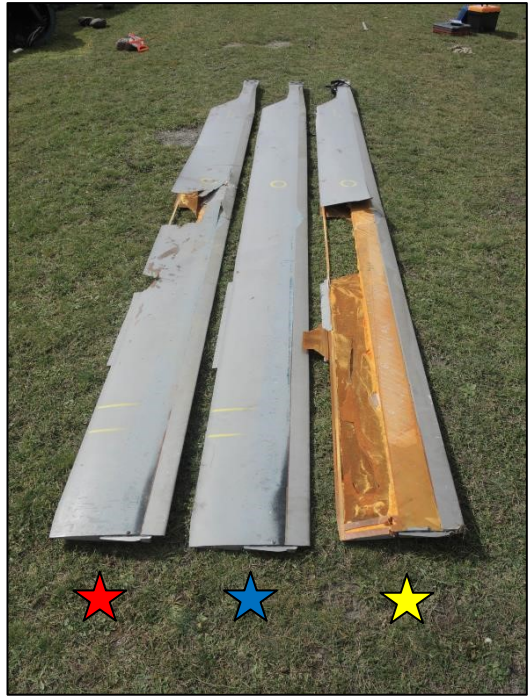
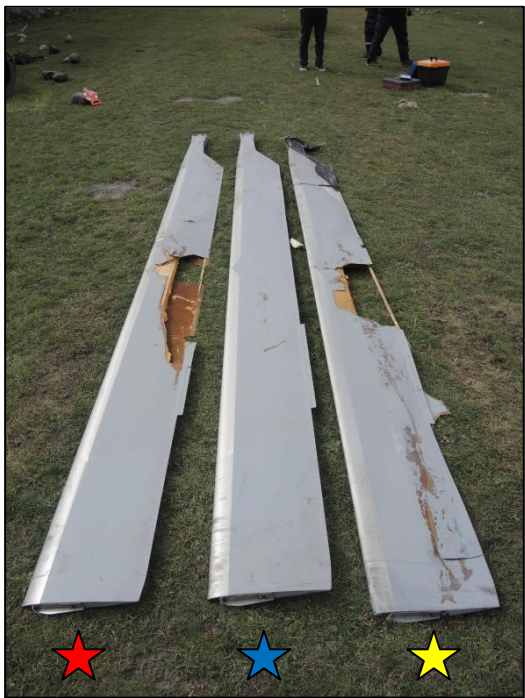
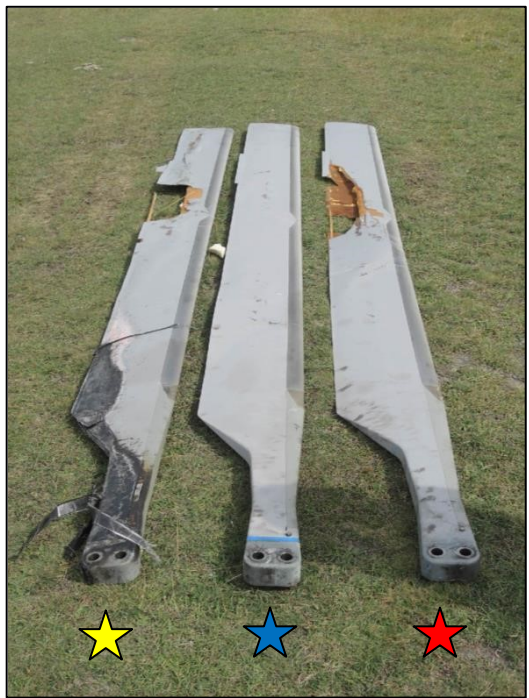
- M R B ზოგადი მდგომარეობა:

ყვითელ ლოპოტს ძირში ეტყობა თერმული დაზიანება. წინა კიდე არის კარგ მდგომარეობაში, დაბოლოების გარდა, სადაც შეემჩნევა დაზიანების ნიშნები. უკანა კიდეზე სიგრძის ნახევარი ლოპოტი გადახსნილია ბოლომდე. დაბოლოება და tracking finger გაღუნულია.

ლურჯ ლოპოტზე აღინიშნება მსუბუქი დაზიანება. წინა კიდე არის კარგ მდგომარეობაში. უკანა კიდეზე ორ ადგილზე აღინიშნება მცირედი გადახსნა. დაბოლოება და tracking finger გაღუნულია.

წითელ ლოპოტზე აღინიშნება დაზიანება. წინა კიდე კარგ მდგომარეობაშია. უკანა კიდე სიგრძის ნახევარზე გადახსნილია. დაბოლოება და tracking finger გაღუნულია.

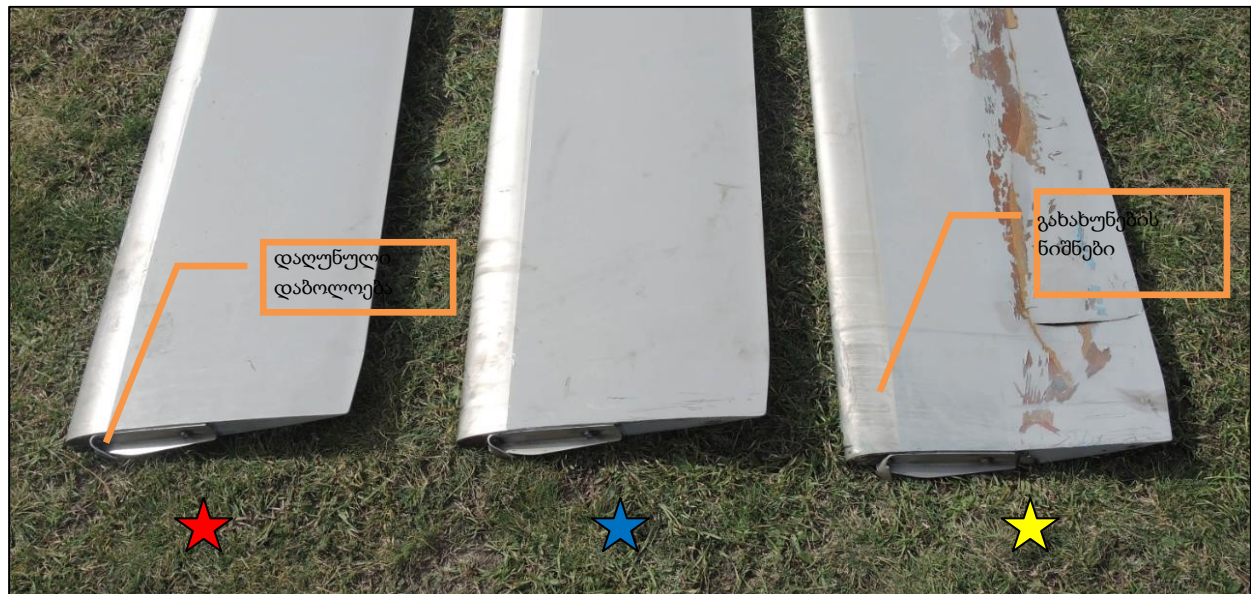
სამივე ლოპოტის დაბოლოება და tracking finger გაღუნულია. ყვითელ ლოპოტს ბოლოში ეღენიშნება გახახუნების ნიშნები.

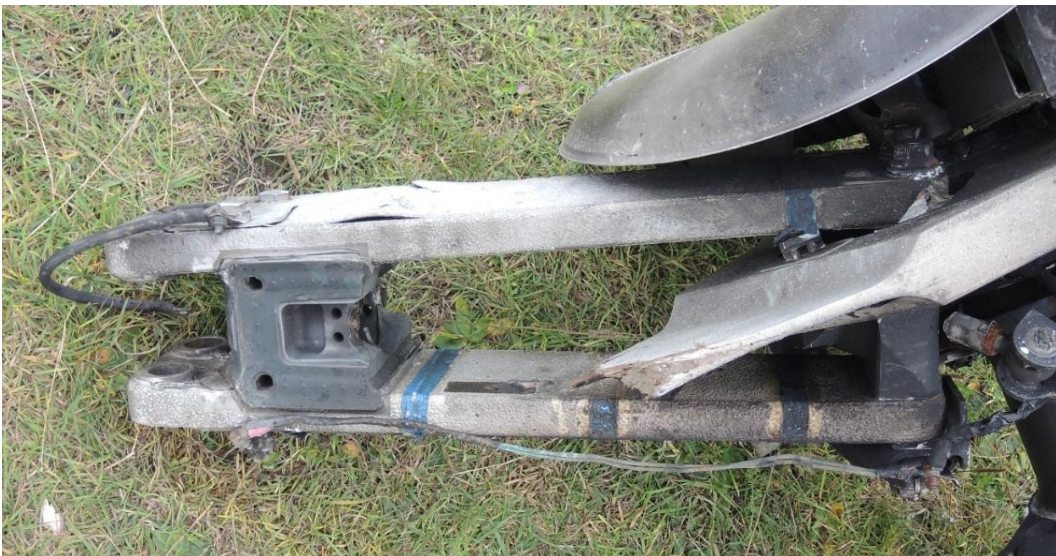
- ლურჯი სახელო/მხარი:

ზედა სახელოზე აღინიშნება მსუბუქი განშრევება, ხოლო ლოპოტის მიმაგრების ღერძის გასაყრელი ბუდე დეფორმირებულია. ქვედა სახელოზე განშრევება არ შეიმჩნევა, მაგრამ ქვედა ზედაპირზე შეინიშნება თერმული დაზიანება.

ორივე სახელო გაჭვარტლულია.

საკისარზე არ აღინიშნება მნიშვნელოვანი დაზიანება, მაგრამ ჩახსნილია ვარსკვლავური მხარიდან. ლოპოტის ჩამოწევის მექანიკურ შემაკავებელს არ აღინიშნება მნიშვნელოვანი დაზიანება და კვლავ სწორად არის დამონტაჟებული.

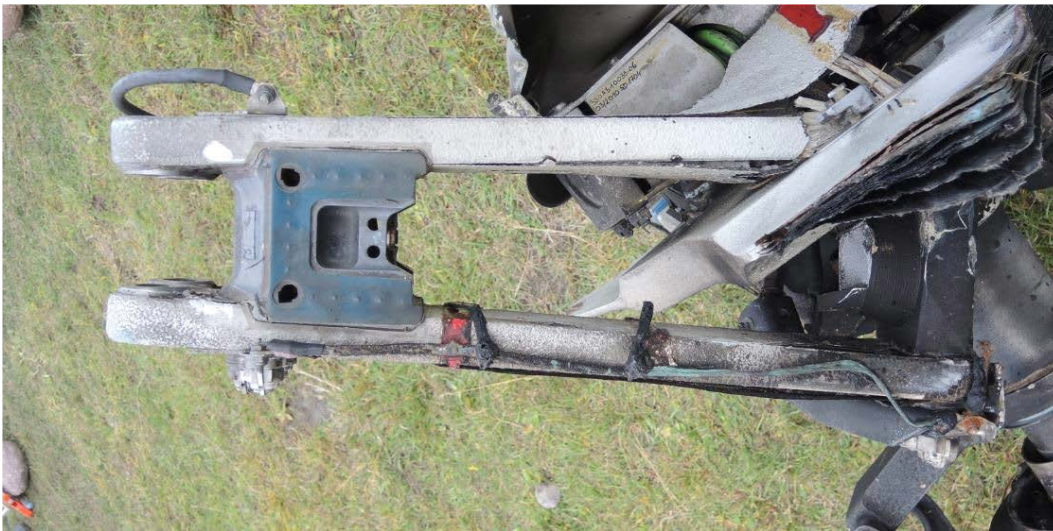
- წითელი სახელო:

ზედა სახელოს აღინიშნება მნიშვნელოვანი განშრევება.

ქვედა სახელოზე აღინიშნება მსუბუქი განშრევება, ხოლო ქვედა მხრიდან აღინიშნება თერმული დაზიანება.

საკისარზე არ აღინიშნება მნიშვნელოვანი დაზიანება, მაგრამ ჩახსნილია ვარსკვლავური მხარიდან. ლოპოტის ჩამოწევის მექანიკურ შემაკავებელს არ აღენიშნება მნიშვნელოვანი დაზიანება და კვლავ სწორად არის დამონტაჟებული.

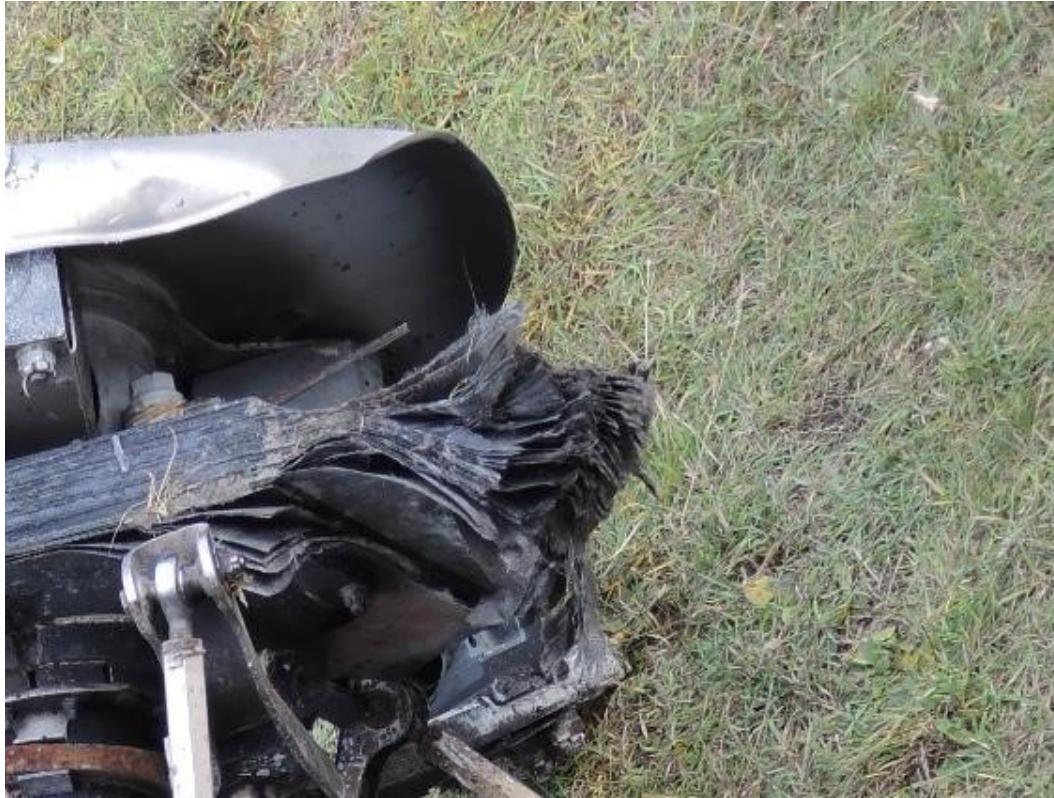
- ყვითელი სახელო:

ზედა და ქვედა სახელო დაკარგულია.

სიხშირის ადაპტერი დაკარგულია.

ლოპოტის ჩამოწევის მექანიკურ შემაკავებელს არ აღენიშნება მნიშვნელოვანი დაზიანება და კვლავ სწორად იყო დამონტაჟებული.

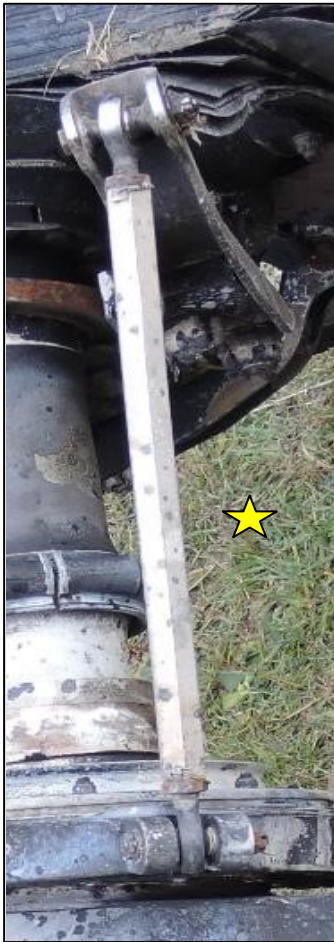
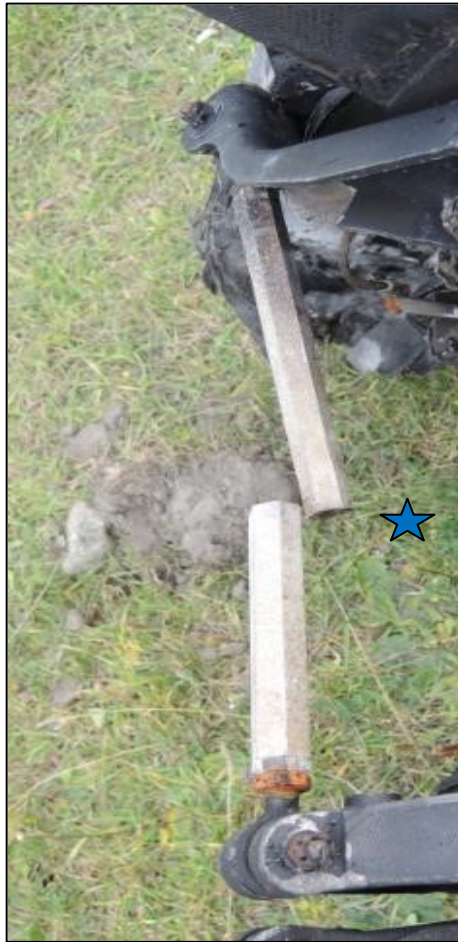
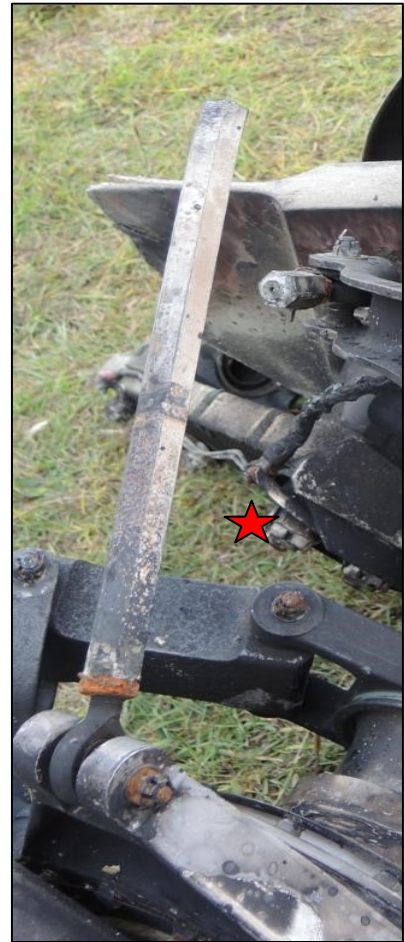
- კუთხის შემცვლელი შემაერთებელი ღერძები:

კუთხის შემცვლელი ლურჯი და წითელი შემაერთებელი ღერძები, გადამეტვირთვის გამო გატეხილია. ღერძების საკისრები სწორად დამონტაჟებულია და შესაბამისად შეერთებულია, კუთხის შემცვლელ რქაზე და გადახრის ავტომატის მბრუნავ ნაწილზე.

კუთხის შემცვლელი ყვითელი შემაერთებელი ღერძი არის კარგ მდგომარეობაში. ღერძის საკისრები სწორად დამონტაჟებულია და შესაბამისად შეერთებულია, კუთხის შემცვლელ რქაზე და გადახრის ავტომატის მბრუნავ ნაწილზე.

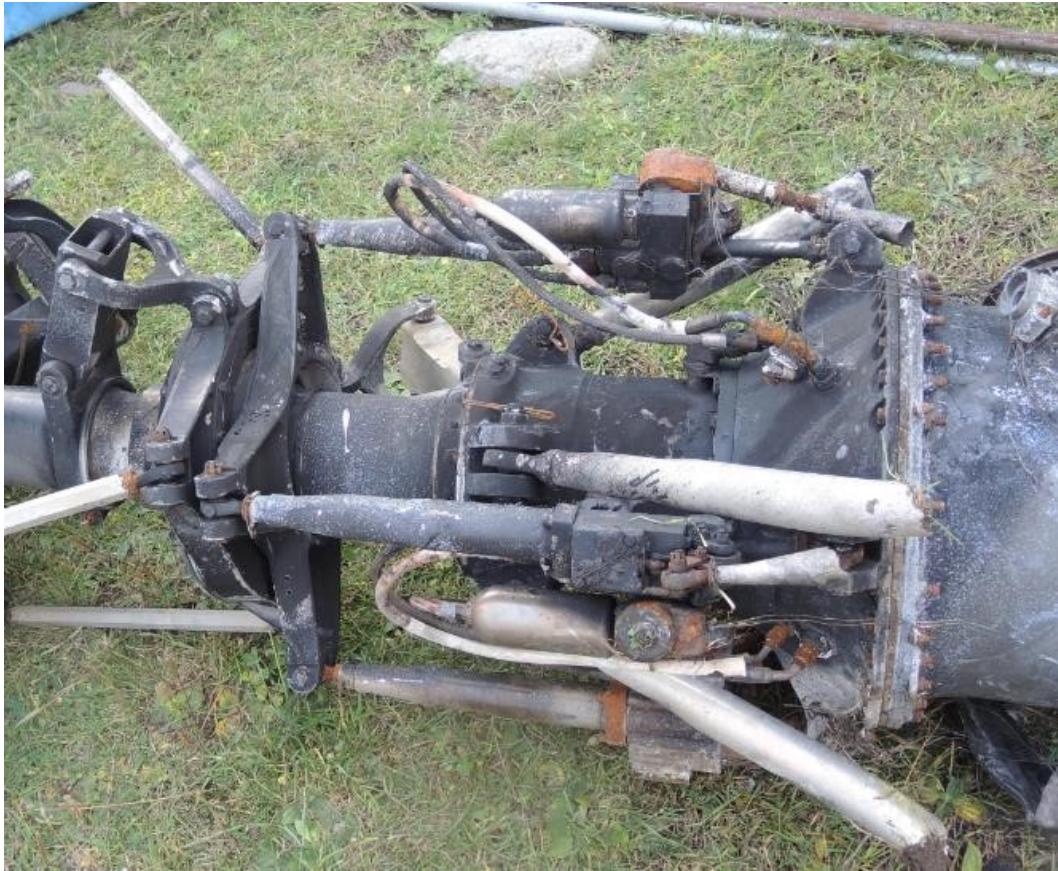
- სერვო-კონტროლი (ჰიდრო გამაძლიერებელი):

სამივე სერვო-კონტროლი სწორად დამონტაჟებულია, გადახრის ავტომატის უმოძრაო/ფიქსირებულ ნაწილზე და კონუსოიდულ გადაბმაზე. მათი შესაბამისი შემაერთებელი მართვის ღერძები სწორად დამონტაჟებულია სერვო-კონტროლზე, მაგრამ მათი მსუბუქი შენადნობისგან დამზადებული შემადგენელი ნაწილები განადგურებულია ხანძრით.

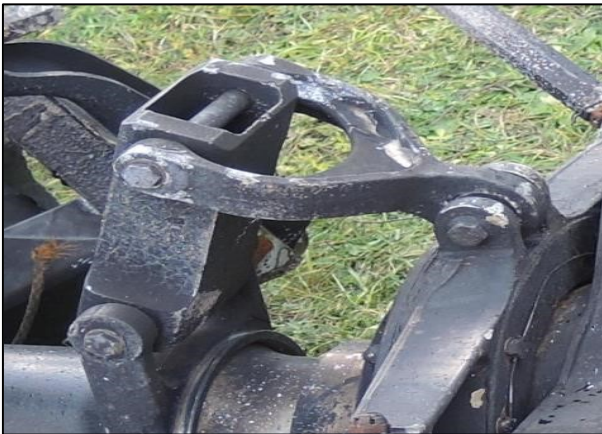
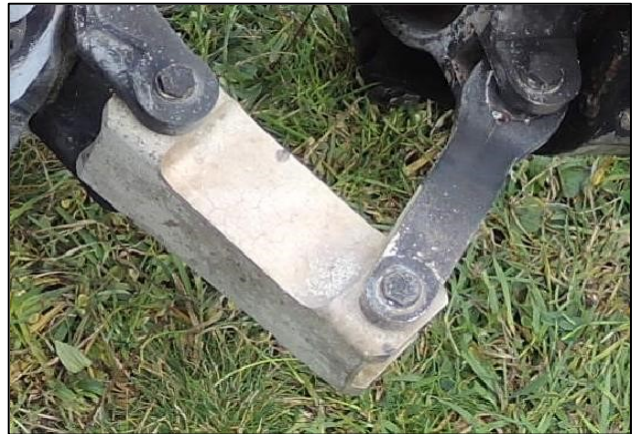
- მაკრატლები:

მბრუნავი მაკრატელი სწორად არის შეერთებული მთავარ ლილვზე და გადახრის ავტომატის მოძრავ ნაწილზე.

ფიქსირებული მაკრატელი სწორად არის შეერთებული გადახრის ავტომატის ფიქსირებულ ნაწილზე და კონუსოიდულ გადაბმაზე.

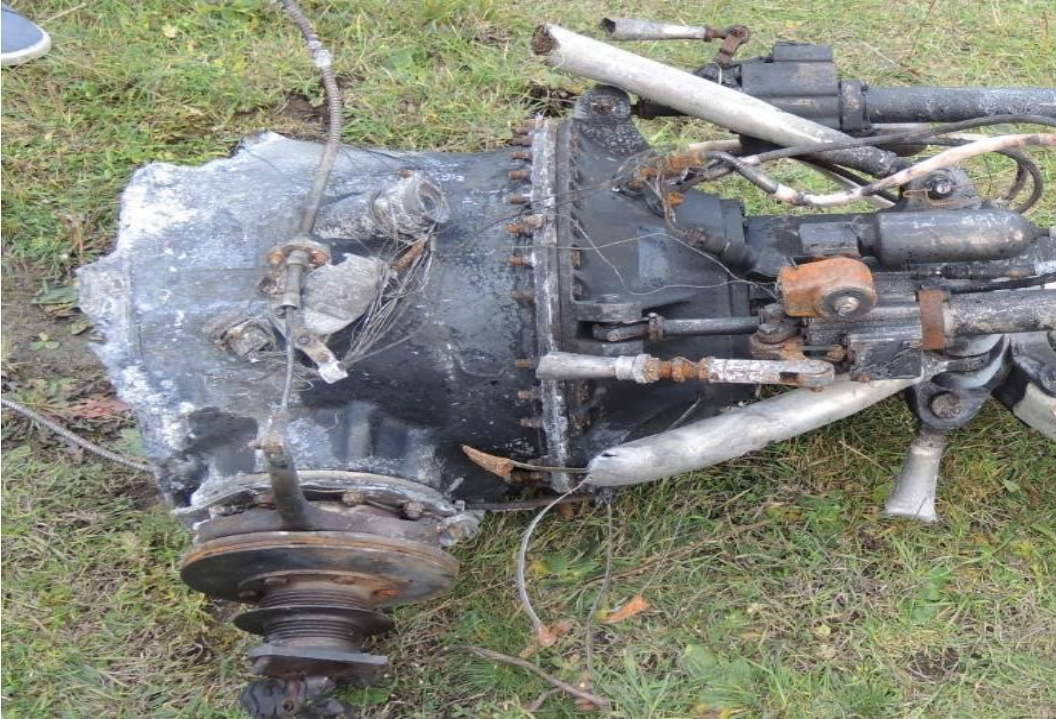
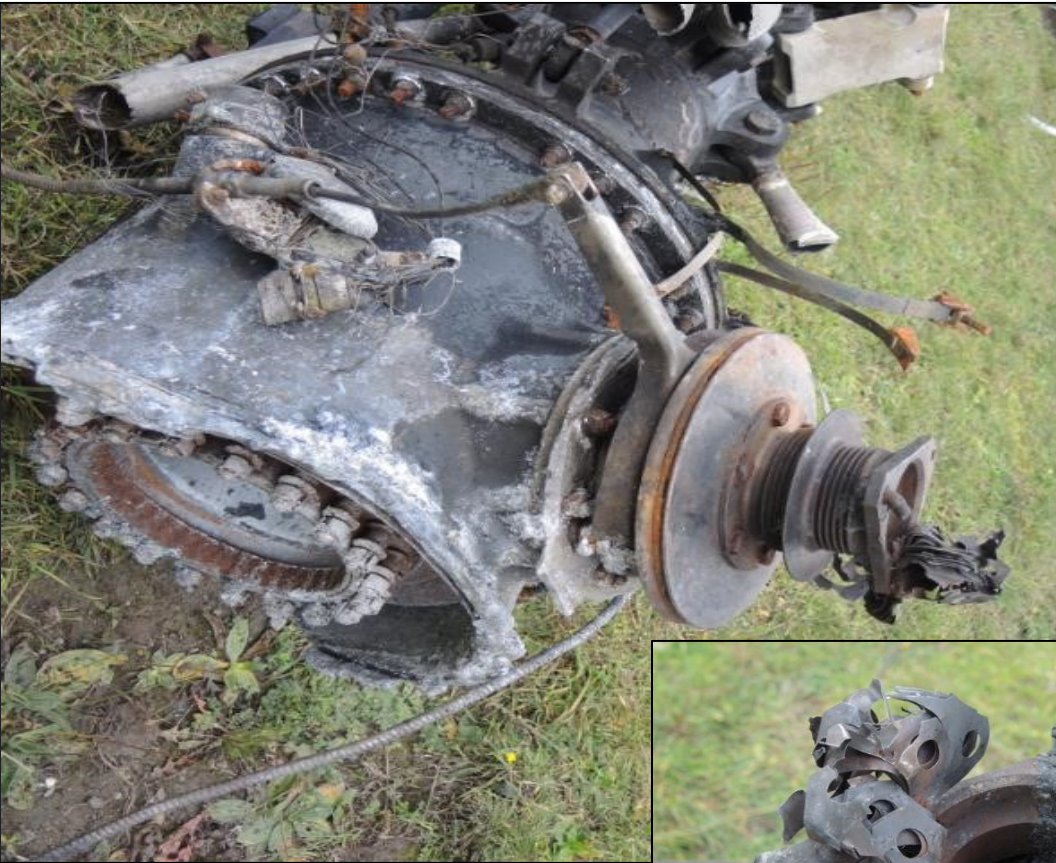
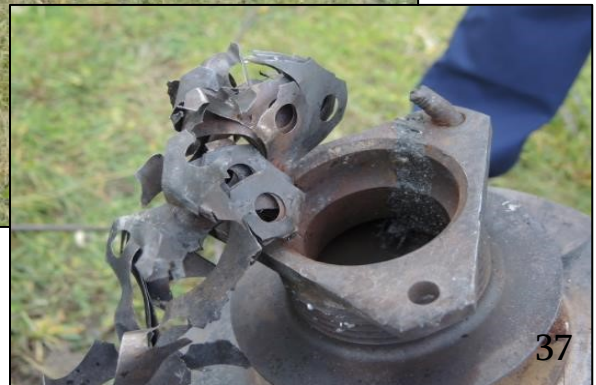
- მთავარი რელექტორის ფაქტური მდგომარეობა:

მთავარი რედუქტორი არის ძლიერ დაზიანებული ხანძრის ზემოქმედების გამო. მოდული 1 და 2 სწორად არის დამონტაჟებული.

მთავარი რედუქტორის/ძრავის მზიდი (წამყვანი) ღერძი არ მოიძებნა (შემთხვევის ადგილზე მოძებნა და გამოტანა ვერ მოხერხდა).

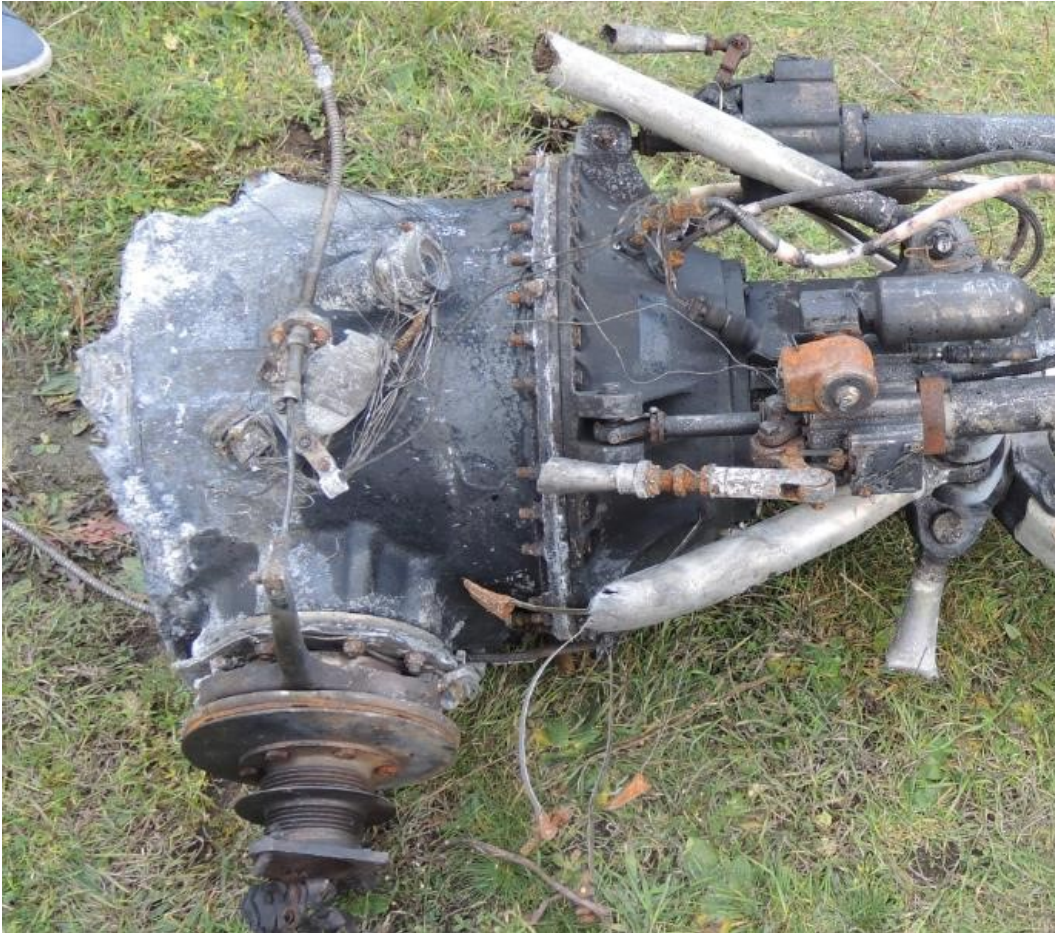
- მთავარი რელექტორის მიმაგრების სისტემის ზოგადი მდგომარეობა:

მიმაგრების ოთხივე ღერძი დამტკიცებულია ვერტმფრენის მიწასთან შეჯახებისას წარმოქმნილი გადამეტვირთვის გამო.

მთავარი რელექტორის ძირი და მიმაგრების მოწყობილობა დაკარგულია ხანძრის ზემოქმედების გამო.
