საქართველოს ეკონომიკისა და მდგრადი განვითარების სამინისტროს
სამოქალაქო ავიაციისა და საზღვაო ტრანსპორტის სფეროებში
მომხდარი სატრანსპორტო შემთხვევებისა და ინციდენტების მოკვლევის
ბიურო

ავიაკომპანია „ავიასერვისი“-ს მიერ ექსპლუატირებულ
ვერტმფრენზე AS 350 B3, სახელმწიფო სარეგისტრაციო ნიშანი 4L-
AVK, 2018 წლის 19 მარტს „ყაზბეგი“-ს მუნიციპალიტეტში (გუდაური)
ფრენების შესრულებისას, მომხდარი საავიაციო შემთხვევის მოკვლევის
ანგარიში

ვერტმფრენის ტიპი	AS 350 B3
სახელმწიფო სარეგისტრაციო ნომანი	4L- AVK
მესაკუთრე	დეიდენტიფიცირებულია
ექსპლუატანტი	შპს ავიაკომპანია "ავიასერვისი"
შემთხვევის დრო და თარიღი	10სთ. 14წთ. (ადგ.დრო) 19.03.2018 წ.
შემთხვევის ადგილი	"ყაზბეგი"-ს მუნიციპალიტეტი (გუდაური-უხათის ხეობა)
გეოგრაფიული კოორდინატები	N 42°31' 31.3428"
	E 44°34' 15.1248"

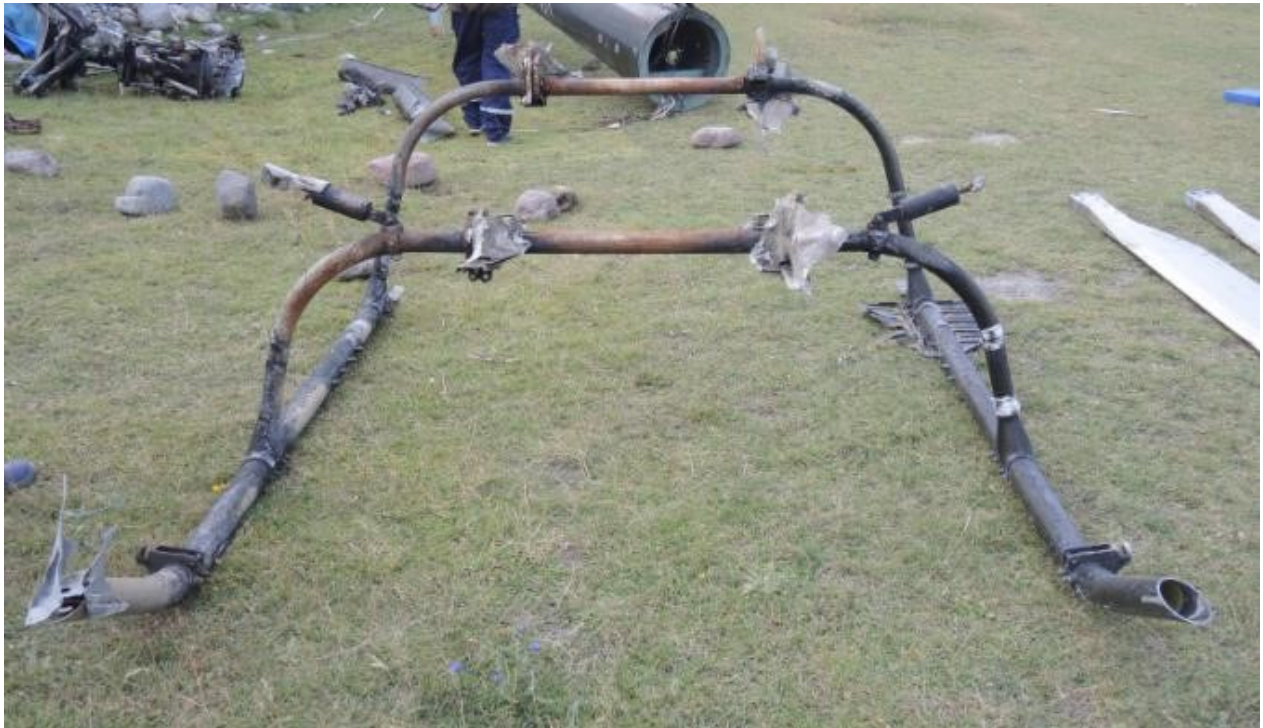
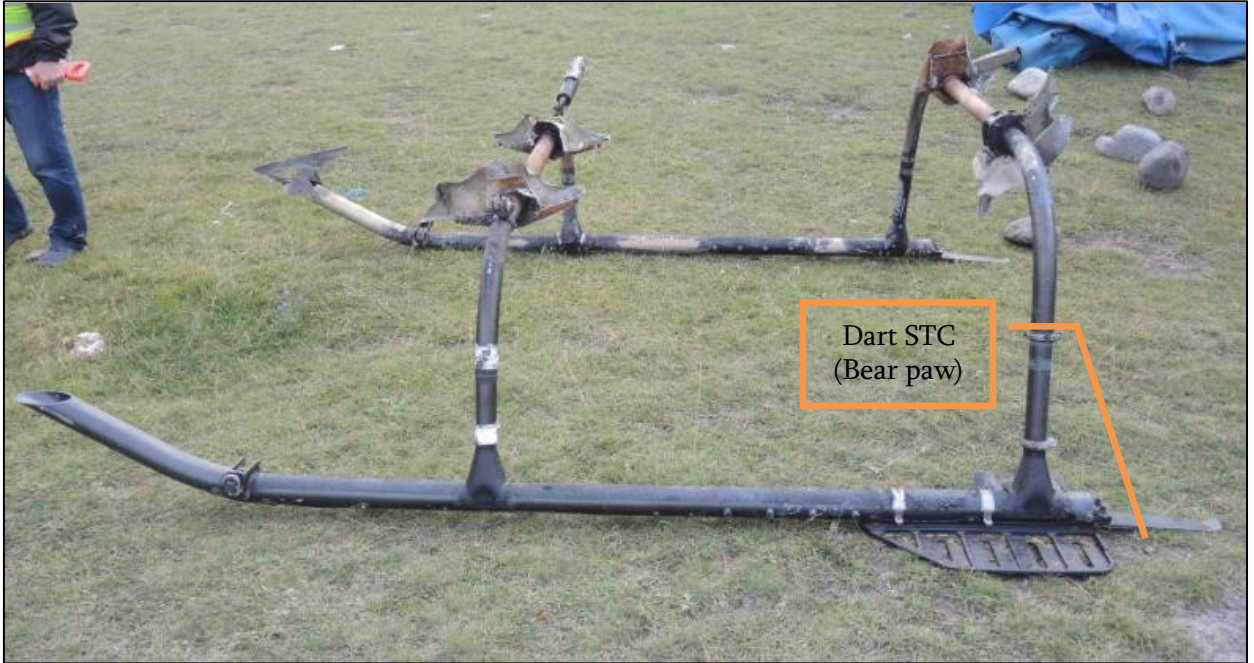
- დასაფრენი თხილამურების ზოგადი მდგომარეობა:

დასაფრენ თხილამურებზე არ აღენიშნება დეფორმაცია ან შეჯახების ნიშნები. მარჯვენა მხარეს აღენიშნება უფრო მეტი ცეცხლის ზემოქმედება ვიდრე მარცხენა მხარეზე.

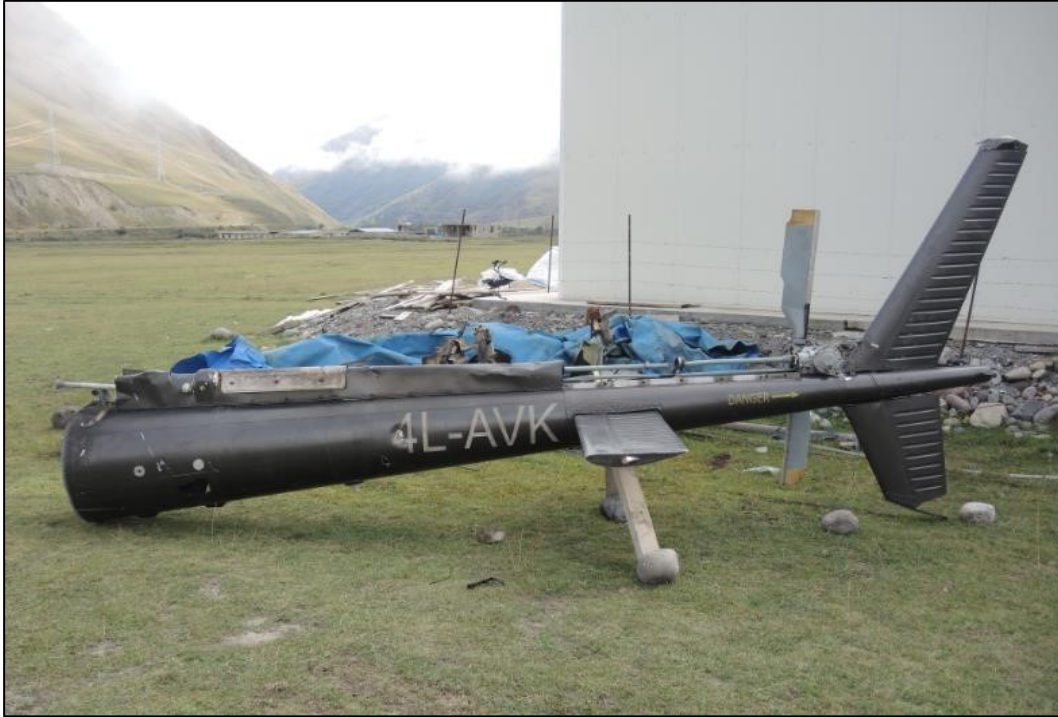
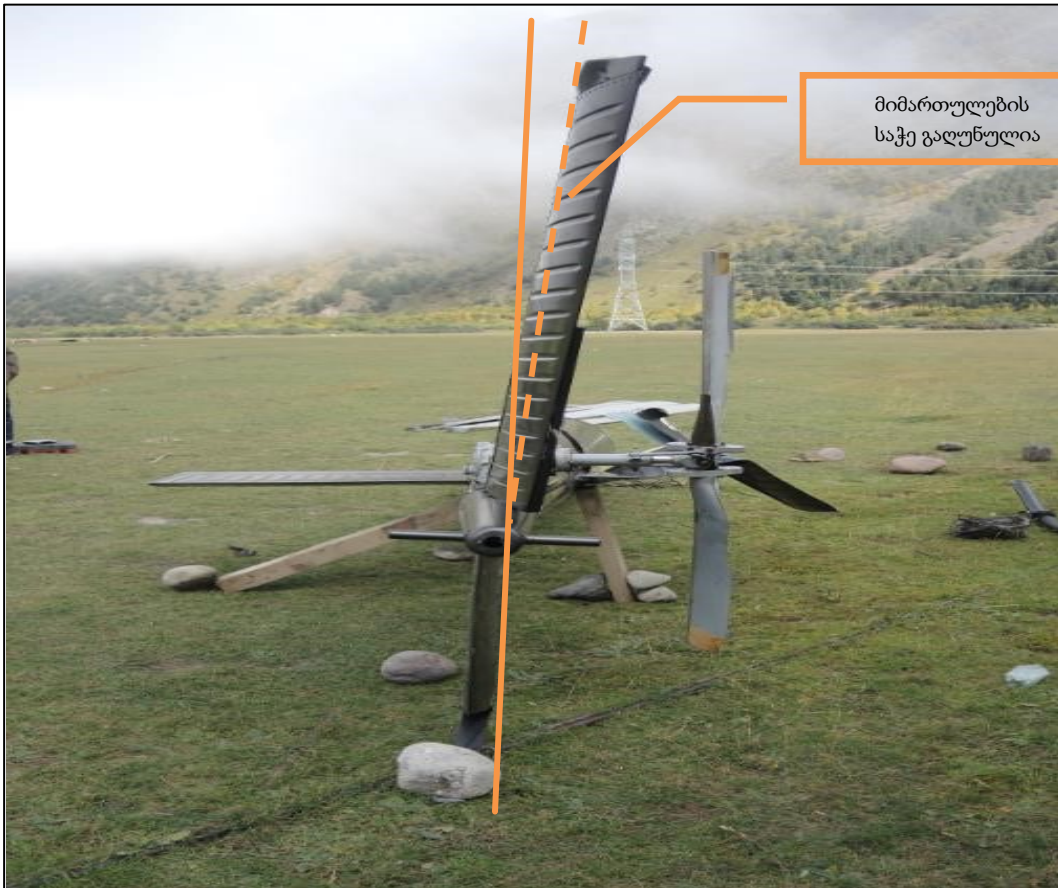
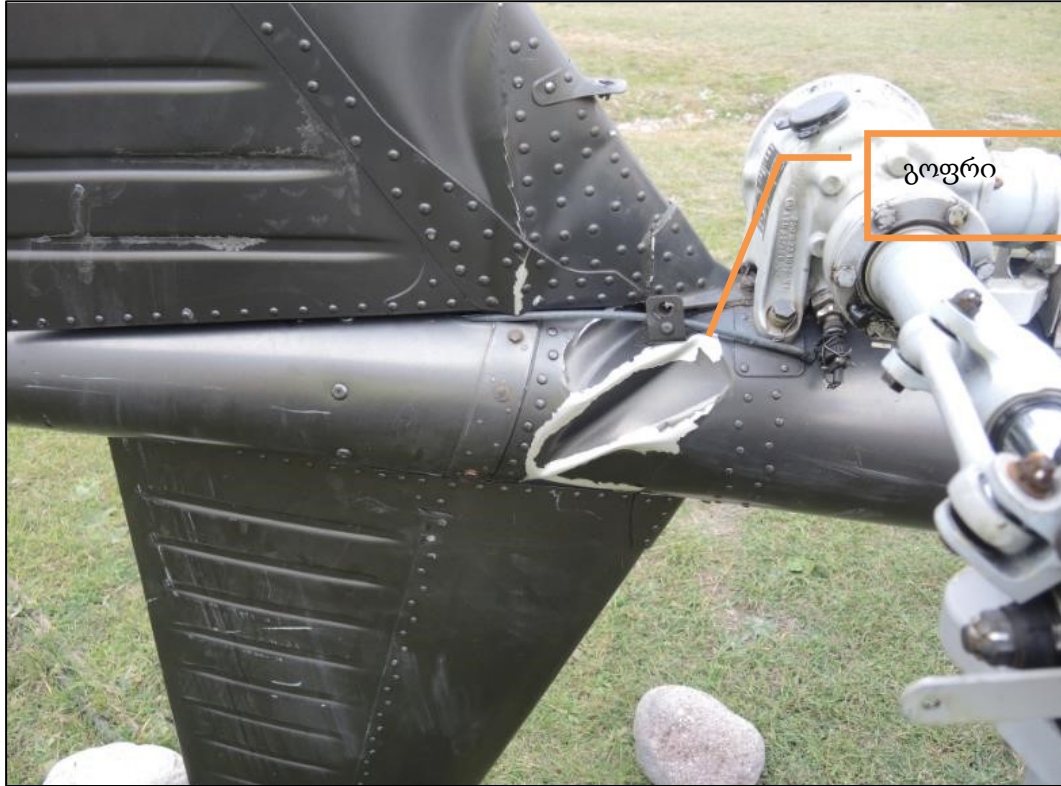
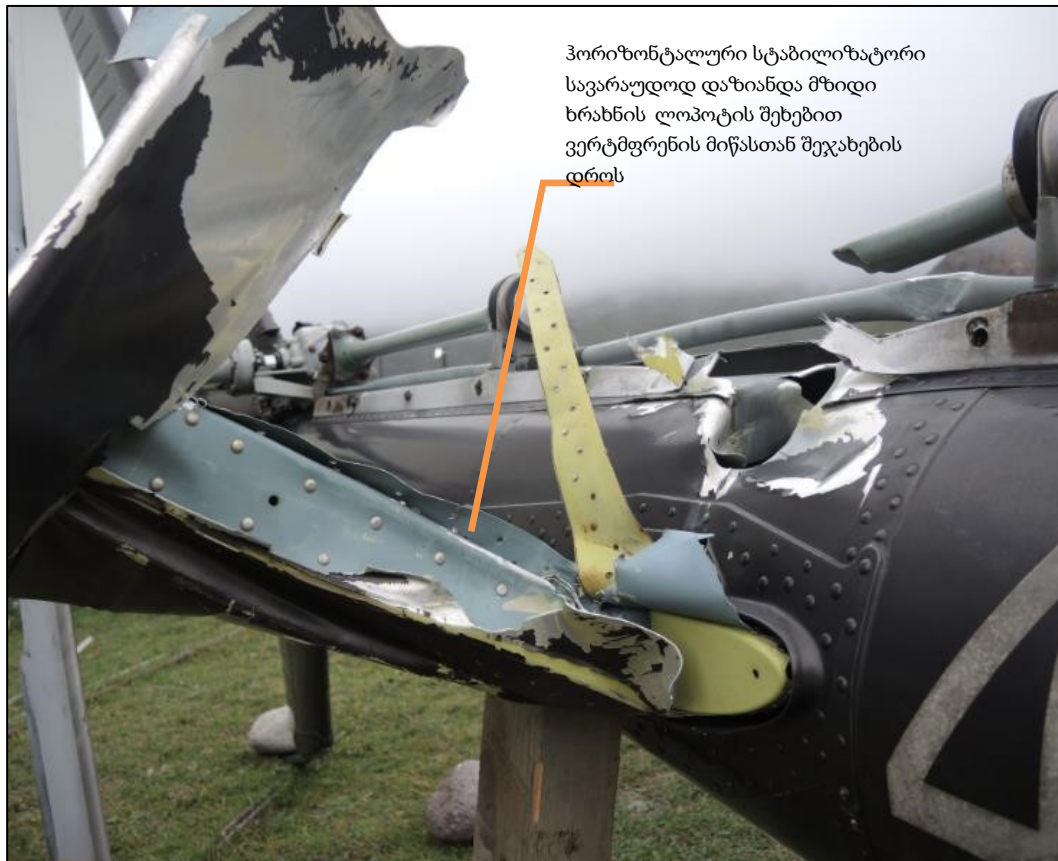
კუდის მოწყობილობის ფაქტური მდგომარეობა:

მიმართულების
საჭე გაღუნულია

კუდის მოწყობილობებზე თერმული ზემოქმედება არ აღინიშნება.

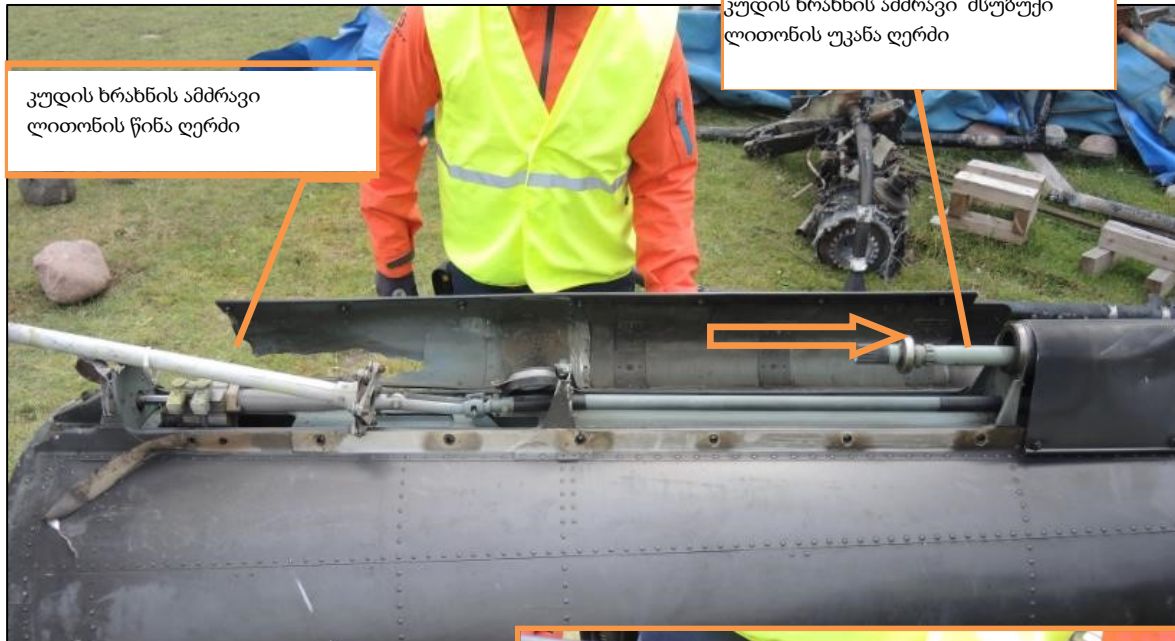
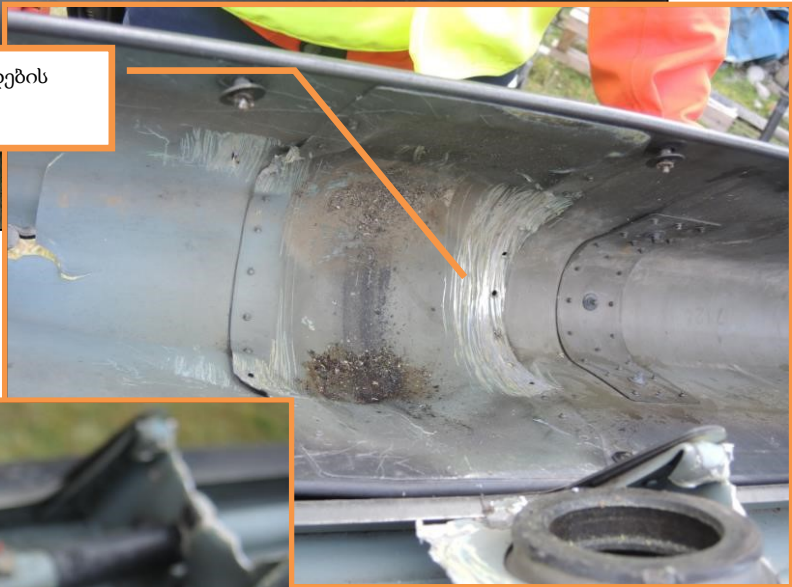
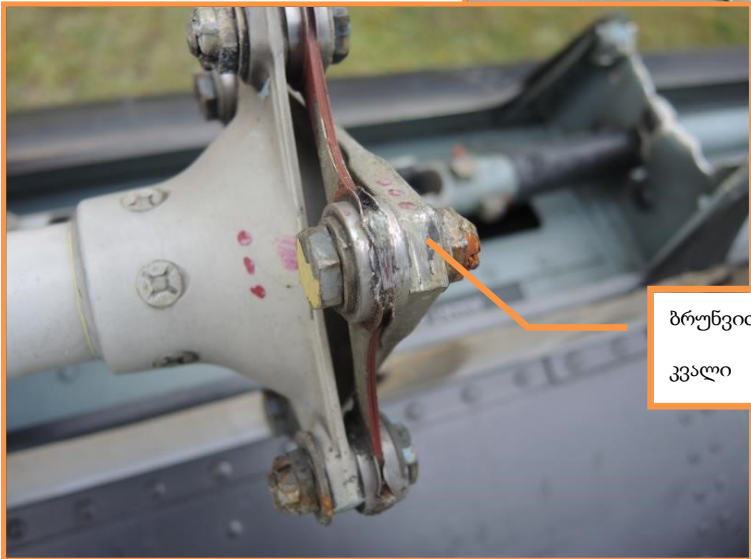
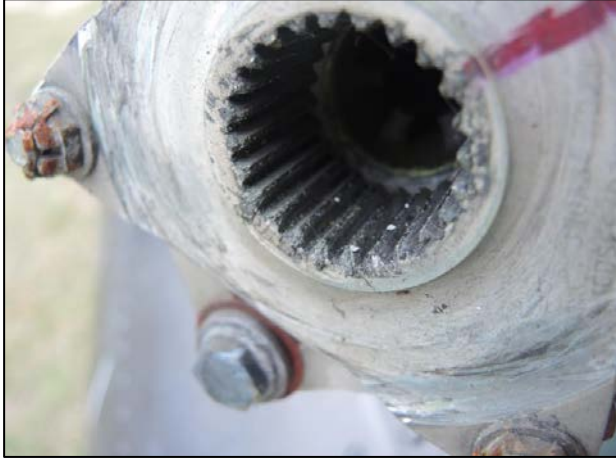
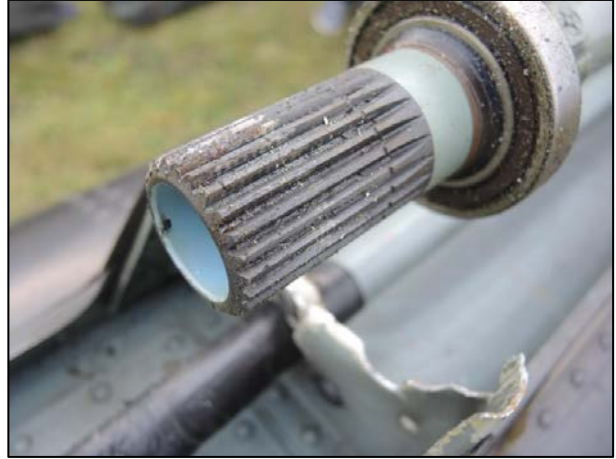
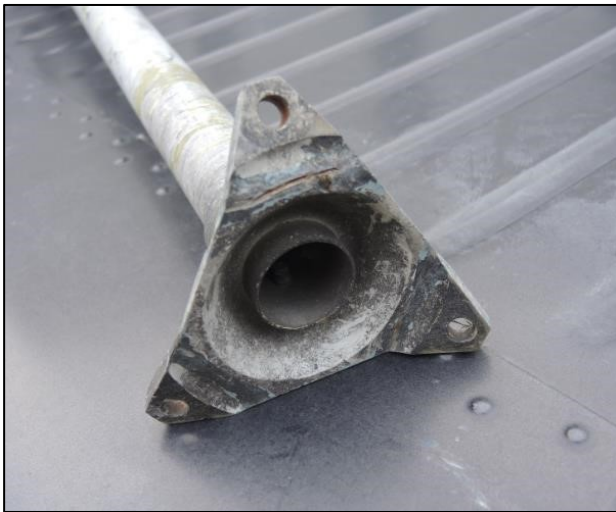
კუდის ხრახნის ამბრავი ღერძის ფაქტიური მდგომარეობა:

ზრუნვითი ზემოქმედების კვალი

- წინა რკინის ღერძი სრულიად გათიშულია მსუბუქი შენადნობის ამძრავი ღერძიდან
- მსუბუქი შენადნობის ამძრავი ღერძი გაწეულია უკან და მისი წინა შემაერთებელი დამჭერი გატეხილია.
- კუდის ხრახნის ამძრავი ღერძის საფარის ზედაპირზე აღინიშნება ბრუნვითი ზემოქმედების ნიშნები, რომელიც პირდაპირ მიუთითებს ღერძის ბრუნვის არსებობას შეჯახების დროს. ეს ბრუნვით გამოწვეული ნიშნები მდებარეობს რკინის ღერძის მიმაგრების დრეკადი ფირფიტის საპირისპირო მხარეს რაც ამავე ფირფიტაზე შეიმჩნევა.
- რკინისა და მსუბუქი შენადნობის ღერძების შემაერთებელი ბუდე არის კარგ მდგომარეობაში.

- დრეკადი ფირფიტა, რომელიც აერთებს ძრავას და ღერძს გატეხილია.

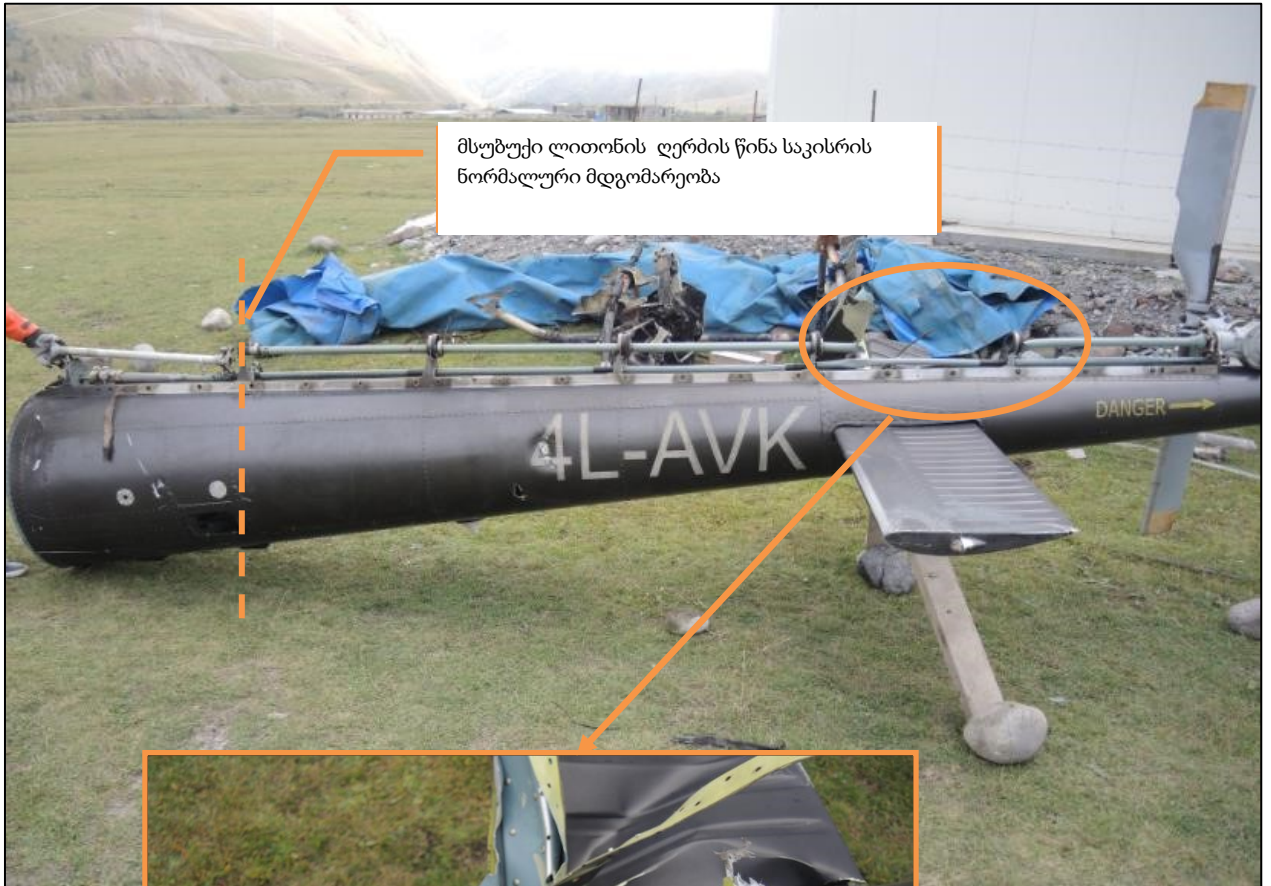
მსუბუქი ლითონის ღერძის წინა საკისრის
ნორმალური მდგომარეობა

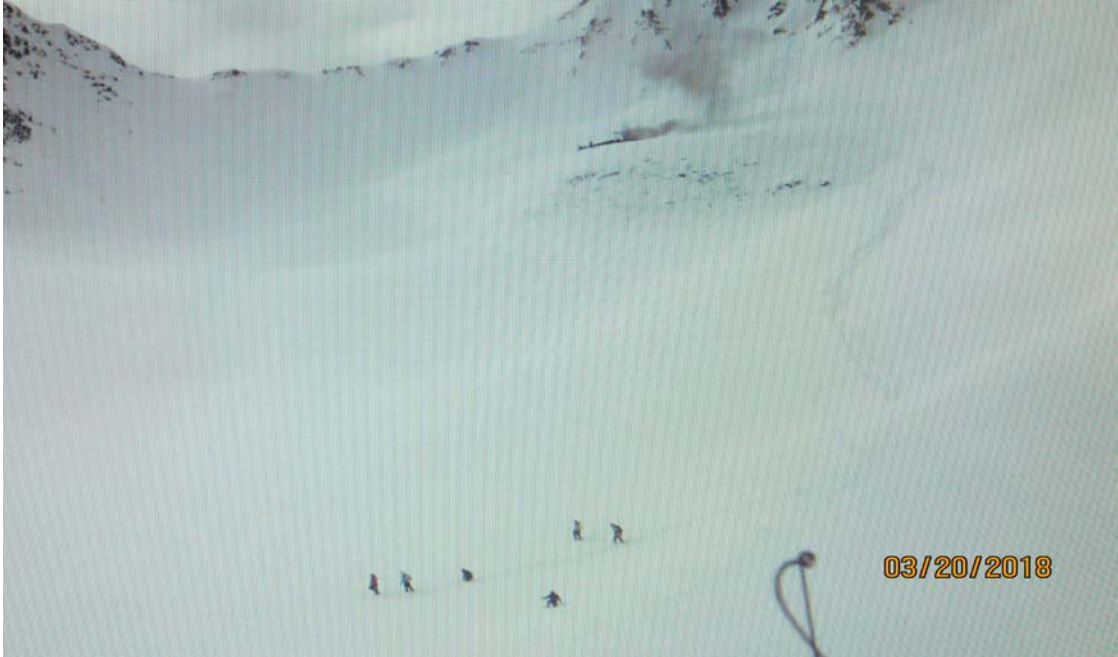
საავიაციო შემთხვევის შემდეგ, სამაშველო ოპერაციაში უშუალოდ ჩართული ავიაკომპანია „ვუხერი“-ს ვერტმფრენიდან გადაღებული სურათებიდან, ასევე ვერტმფრენში მყოფი მგზავრების მიერ, ვერტმფრენიდან მათი ევაკუაციის შემდეგ გადაღებული ვიდეო მასალიდან ჩანს, რომ ვერტმფრენი AS 350 B3, სარეგისტრაციო № 4L-AVK -დან ამომავალი ბოლი, დროის მცირე შუალედებში ხშირად იცვლის სიჩქარეს და მიმართულებას, რაც დროის იმ პერიოდში არსებული ძლიერი ტურბულენტური ქარის მაჩვენებელია.
