საქართველოს ეკონომიკისა და მდგრადი განვითარების სამინისტროს  
სამოქალაქო ავიაციისა და საზღვაო ტრანსპორტის სფეროებში  
მომხდარი სატრანსპორტო შემთხვევებისა და ინციდენტების მოკვლევის  
ბიურო

16.04.2017 წელს, ავიაკომპანია "ჯორჯიან ეარვეისი"-ს მიერ  
ექსპლუატირებულ საჰაერო ხომალდით Boeing-737-7BK  
სარეგისტრაციო ნიშანი 4L-TGN, რეისის TGZ - 928 თბილისი - მოსკოვი  
შესრულებისას, მოსკოვის „ვნუკოვო“- ს საერთაშორისო  
აეროპორტის, აეროდრომის (A 10) სამიმოსვლო ბილიკზე  
მომხდარი ინციდენტის მოკვლევის ანგარიში

თბილისი 2017 წ.

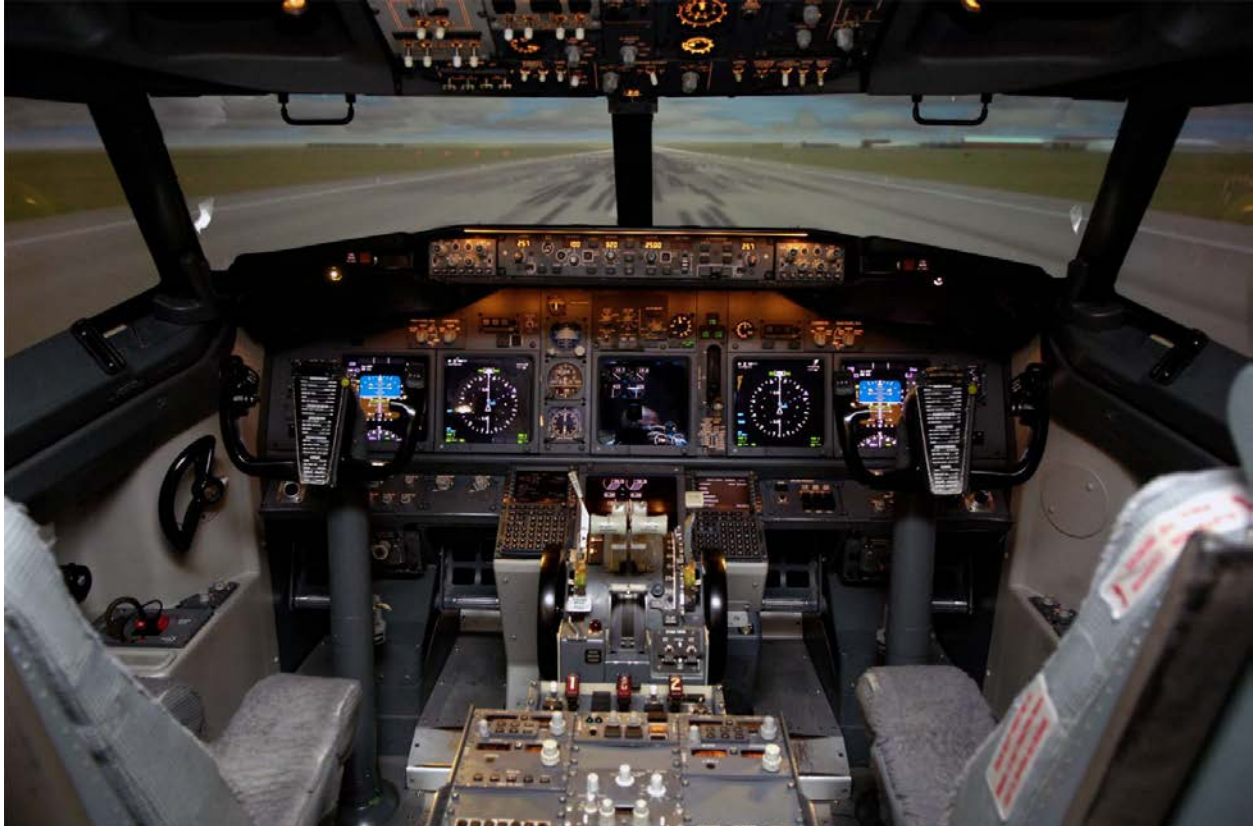
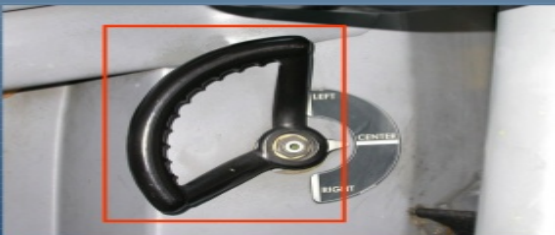
## Nose Wheel Steering Wheel

სხ Boeing-737-7BK შასის წინა საყრდენის ბორბლების მობრუნების სისტემა (The nose wheel steering system) განსაზღვრულია ხმელეთზე მოძრაობის დროს საჰაერო ხომალდის მიმართულების კონტროლისათვის. კონსტრუქციულად შასის წინა საყრდენის ბორბლების მობრუნება შესაძლებელია, როგორც აეროდრომის სამიმოსვლო ბილიკზე მოძრაობის დროს, ასევე ადზ-ზე აფრენა - დაფრენის დროს. სისტემის მართვის კომპონენტები განლაგებულია პილოტების კაბინაში და შასის წინა საყრდენის შეკეცვის ნიშაში.

პილოტების კაბინიდან მიმართულების საჭის პედლების მეშვეობით, შასის წინა ბორბლების მობრუნება მარცხნივ და მარჯვნივ შესაძლებელია მხოლოდ მცირედით, დაახლოებით  $7^\circ$ , ხოლო

მაქსიმალური 78° საჰაერო ხომალდის შასის წინა ბორბლების მობრუნება ხორციელდება მხოლოდ საჰაერო ხომალდის მეთაურის მიერ, მარცხენა მართვის საჭეს (შტურვალი)-დან მარცხენა გვერდით დამონტაჟებული სპეციალური საჭევარით (Tiller) steering wheel.

- Rotate –
- Turns nose wheel up to 78° left or right of center.
- Overrides rudder pedal steering.

Note: The nose wheel steering wheel is attached to the side wall, left of the Captain's control column. The steering wheel is also known as the tiller.

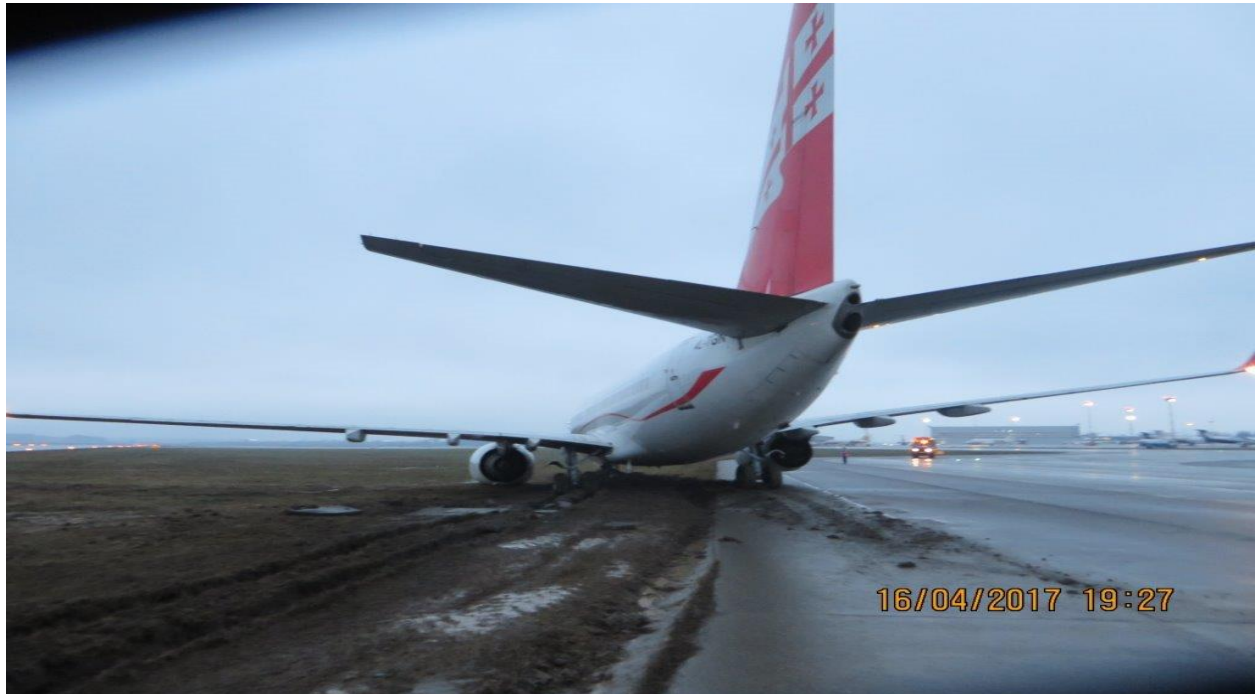
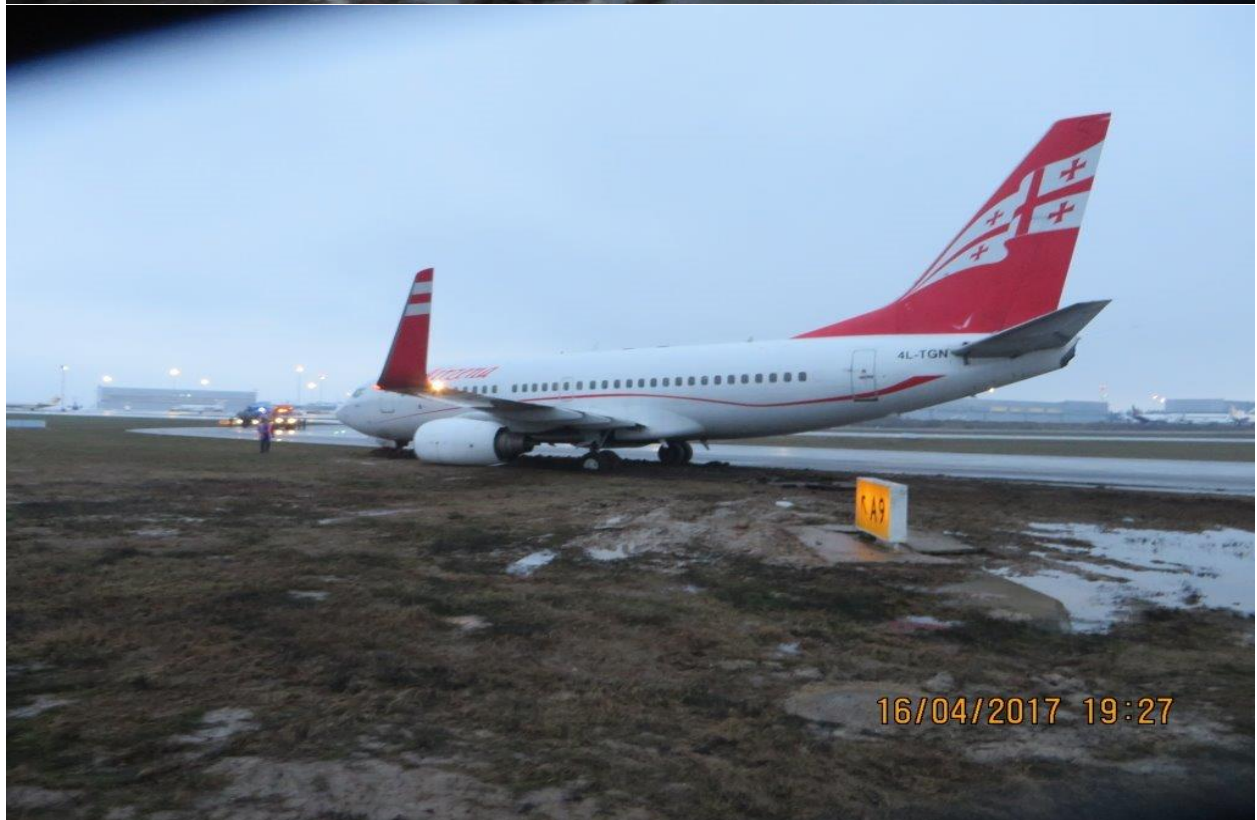
საჰაერო ხომალდის 4L-TGN, მოსკოვის „ვნუკოვო“-ს აეროპორტის სამიმოსვლო A 10 ბილიკიდან გადასვლის ადგილი.

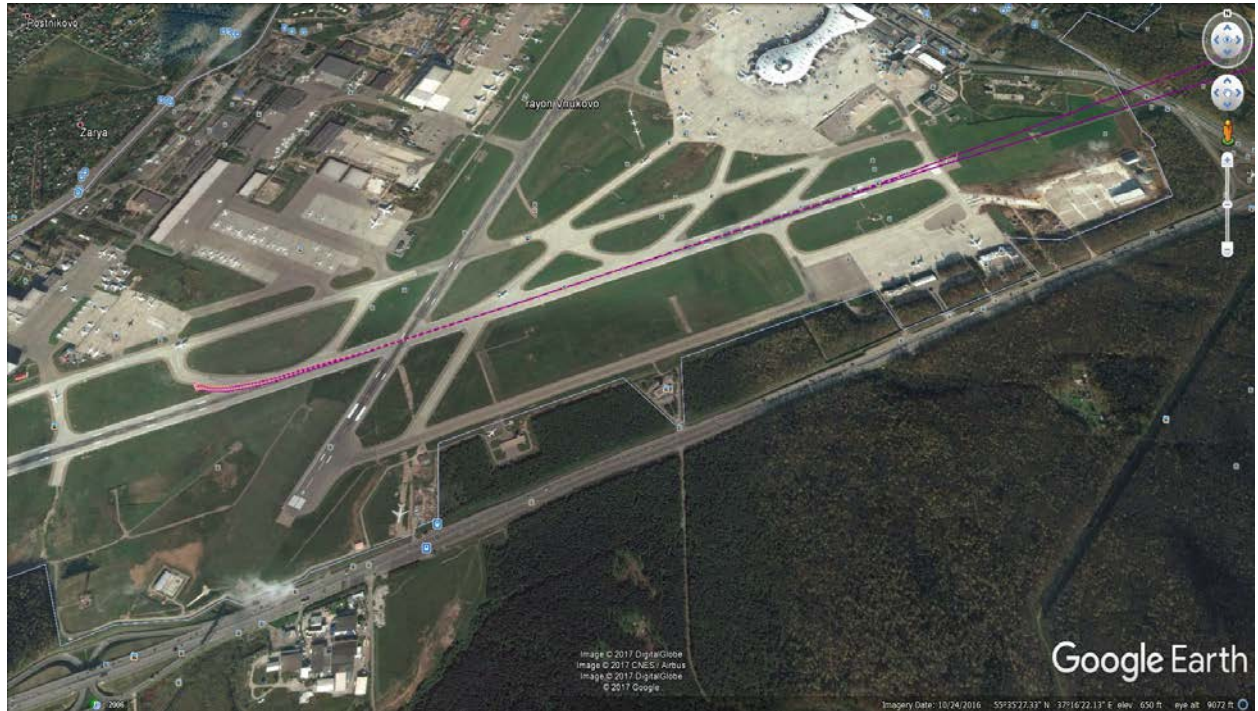
საჰაერო ხომალდის 4L-TGN, მოსკოვის „ვნუკოვო“-ს აეროპორტის ადზ 24-ზე დაფრენის და სამიმოსვლო A 10 ბილიკზე გასვლის ტრაექტორია.
