საქართველოს ეკონომიკისა და მდგრადი განვითარების სამინისტროს
სამოქალაქო ავიაციისა და საზღვაო ტრანსპორტის სფეროებში
მომხდარი სატრანსპორტო შემთხვევებისა და ინციდენტების მოკვლევის
ბიურო

შპს ავიაკომპანია „ავიატორი +“-ს მიერ ექსპლუატირებულ
ვერტმფრენზე BELL-505, სახელმწიფო სარეგისტრაციო ნიშანი 4L-
ADJ, 2019 წლის 6 ივნისს „ყაზბეგი“-ს მუნიციპალიტეტში ფრენების
შესრულებისას, მომხდარი საავიაციო შემთხვევის მოკვლევის ანგარიში

ვერტმფრენის ტიპი: BELL-505
სახელმწიფო სარეგისტრაციო ნიშანი: 4L-ADJ
ექსპლუატანტი: შპს ავიაკომპანია "ავიატორი +"
შემთხვევის დრო და თარიღი: 10სთ. 57წთ. (ადგ.დრო) 06.06.2019 წ.
შემთხვევის ადგილი: "ყაზბეგი"-ს მუნიციპალიტეტი დაბა „სტეფანწმინდა“
გეოგრაფიული კოორდინატები: N 42°38' 59" E 44°38' 49"

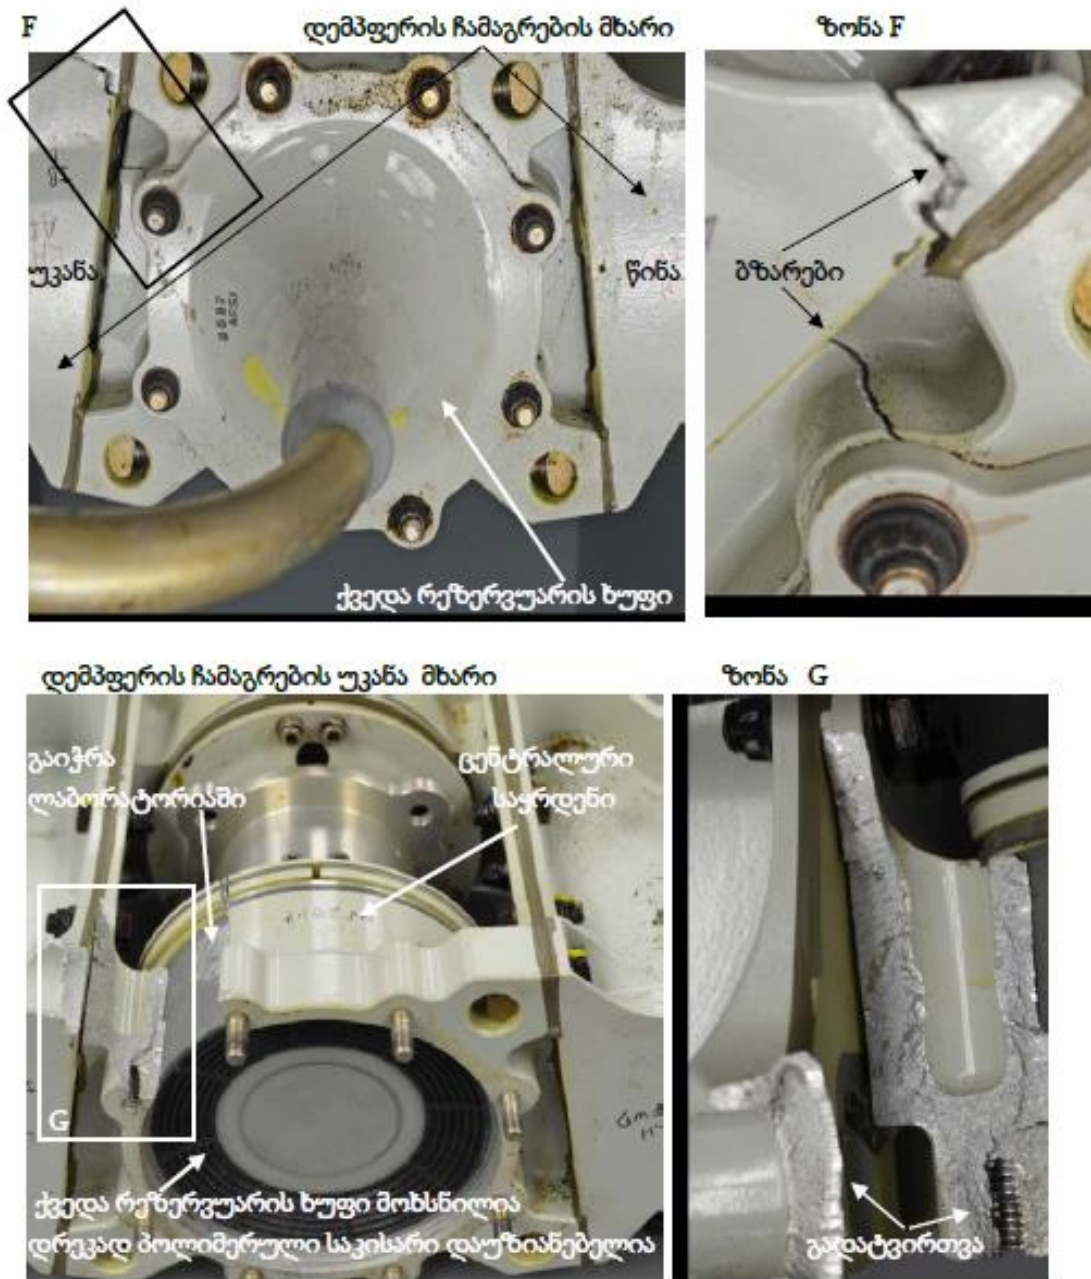
სურათი 8: ანტივიბრაციული დემფერის ქვედა ნახევარის ცენტრალური საყრდენის კონსტრუქციაზე. დემფერის ჩამაგრების მხრებთან შეერთების ადგილებში, მარცხენა მხარეს წარმოქმნილი ბზარების საერთო ხედი. ბზარების წარმოქმნა მიწასთან შეჯახებისგან გამოწვეულმა გადატვირთვამ განაპირობა. დემფერში არსებული სითხე (ზეთი) დაიღვარა ცენტრალური საყრდენის დაბზარული კორპუსიდან.

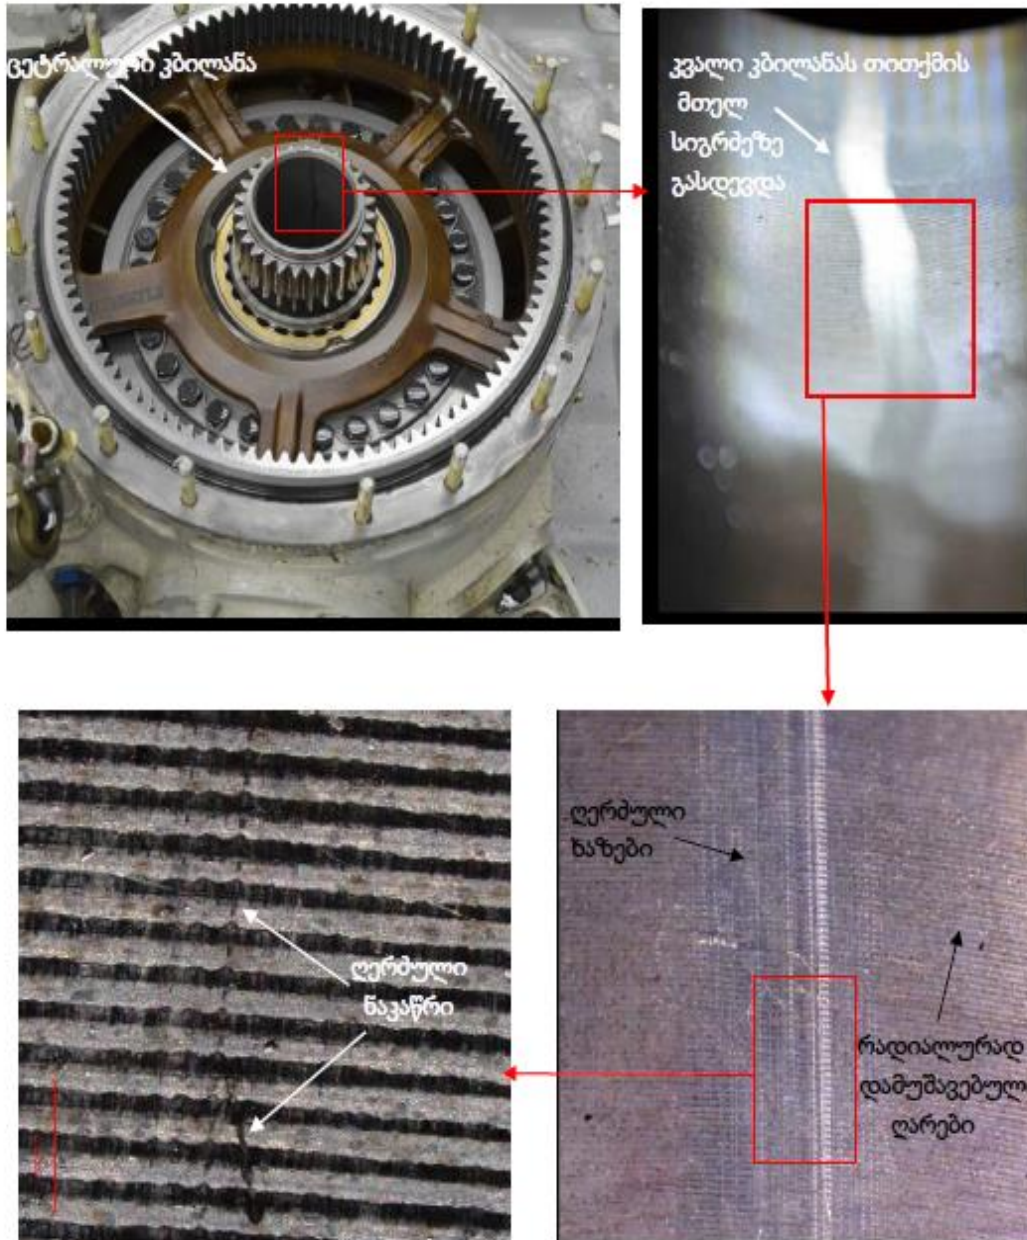
სურათი 10 : დაშლილი მთავარი რედუქტორის ხედი პლანეტარულ კბილანურ კვანძთან ერთად. ცენტრალურ კბილანის ერთ სექტორში შეინიშნებოდა ღერძული გაპრიალების კვალი. ნაპოვნი იქნა ნაკაწრები. ჩატარებულმა ლაბორატორიულმა კვლევამ ბზარების არსებობა ვერ გამოავლინა. სხვა რაიმე სახის ანომალია რედუქტორში არ შეინიშნებოდა.

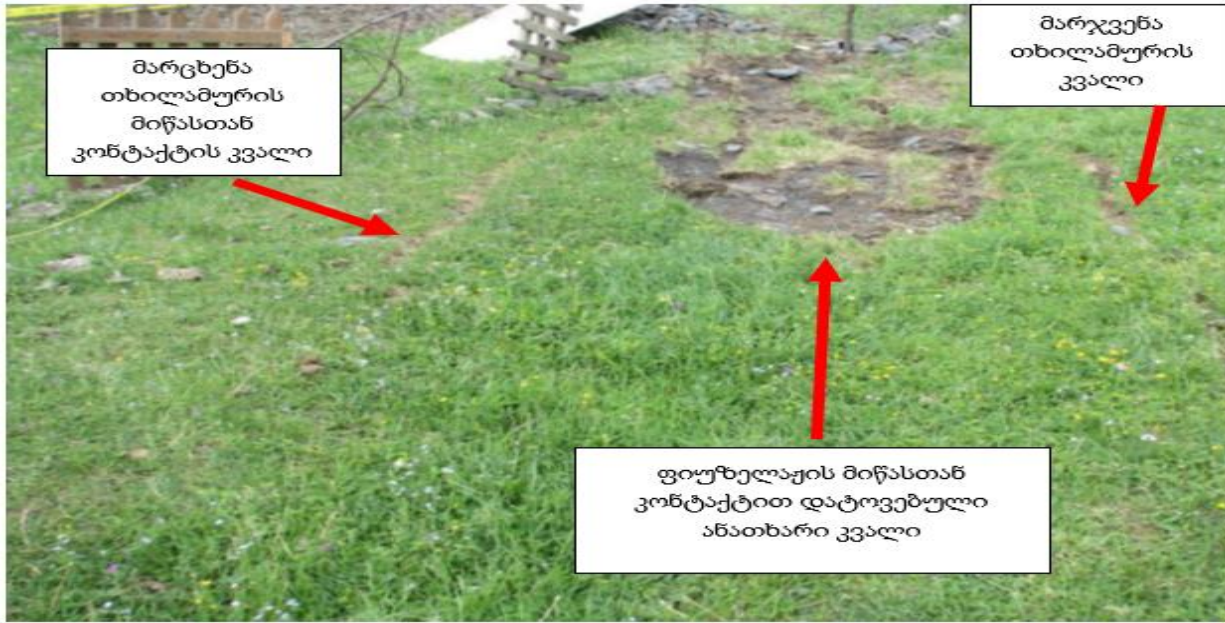
სურათი 1

ვერტმფრენის მიწასთან შეჯახებისას ფიუზელაჟის და შასის თხილამურების კვალი მიწის ზედაპირზე

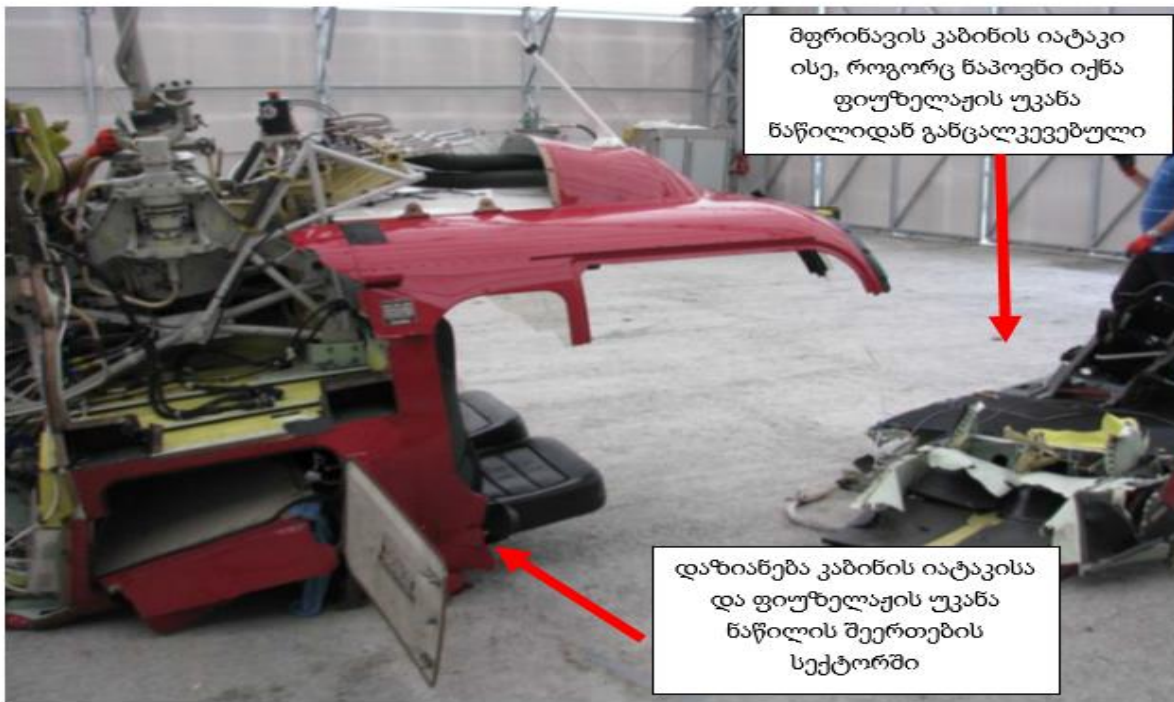
სურათი 2. ფიუზელაჟის მარჯვენა მხარე, მფრინავის კაბინის იატაკი ფიუზელაჟის უკანა ნაწილთან განცალკევებულია

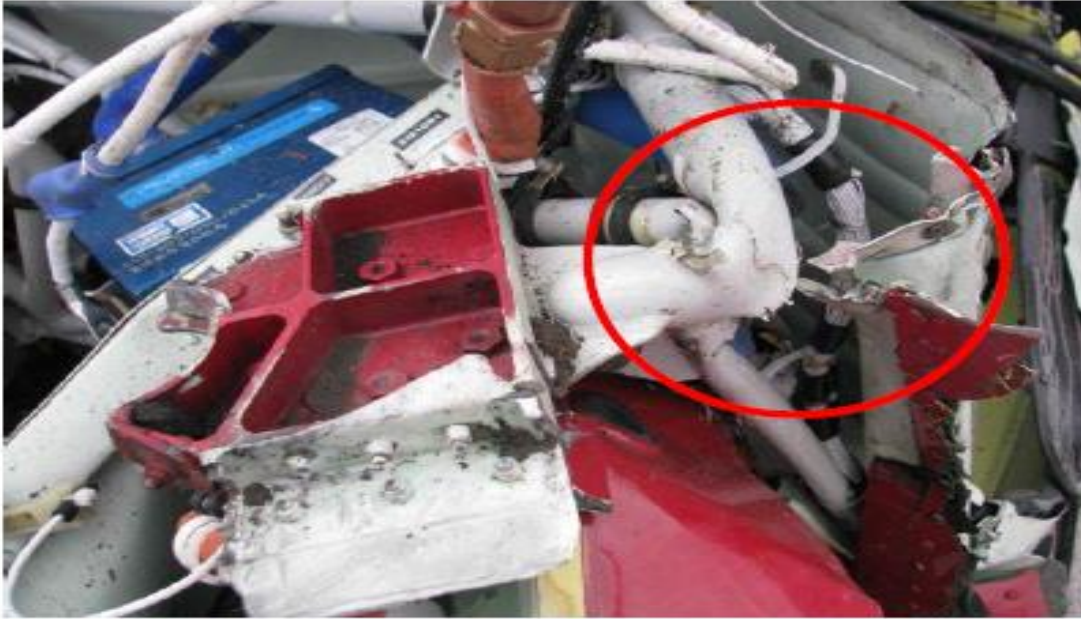
სურათი 3 მიწასთან ძლიერი შეჯახებით გამოწვეული დაზიანება ფერმის ქვედა ჩამაგრების ადგილას

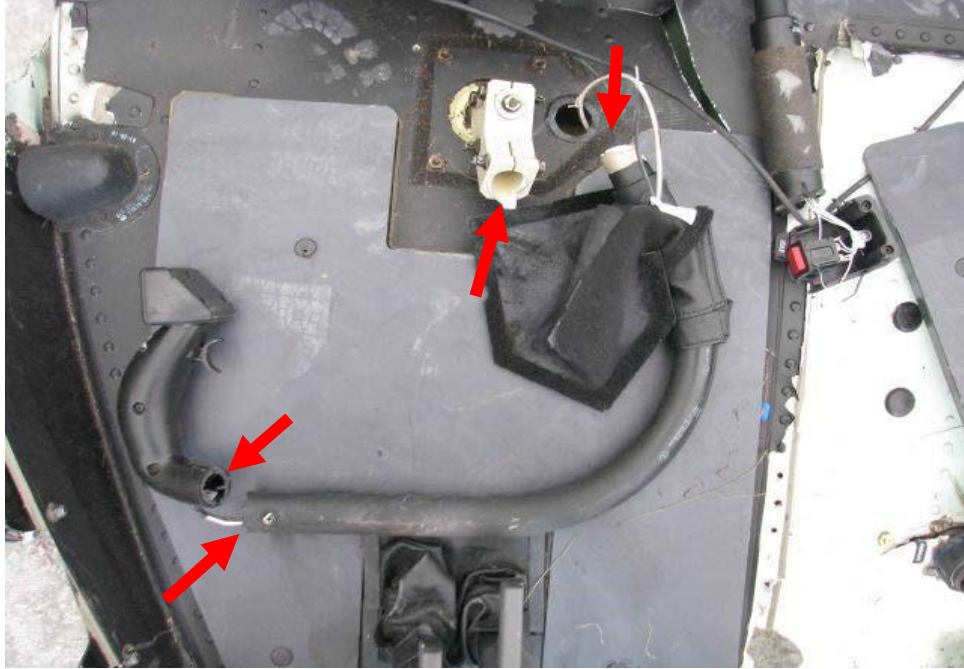
სურათი 7

ვერტმფრენის მართვის ბერკეტი გადატვირთვის გამო გატეხილია როგორც ფუძის, ასევე თავის ნაწილში (წითელი ისრები)

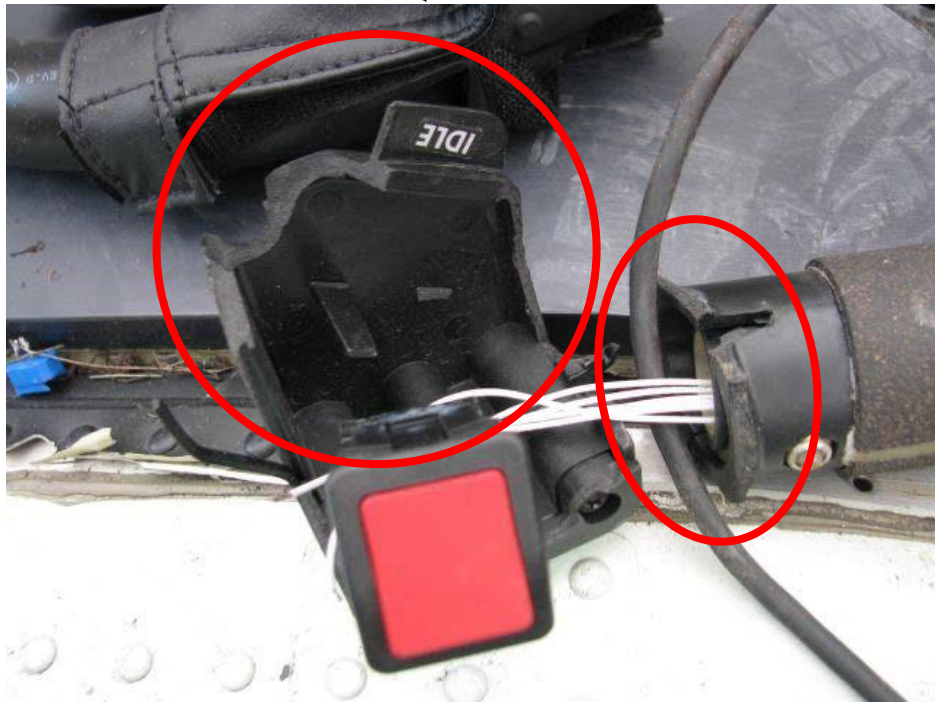
სურათი 10

შეჯახებით გამოწვეული გადატვირთვის ძალების მოქმედებით გატეხილია ძრავის სიმძლავრის მართვის ბერკეტის თავის ნაწილიც

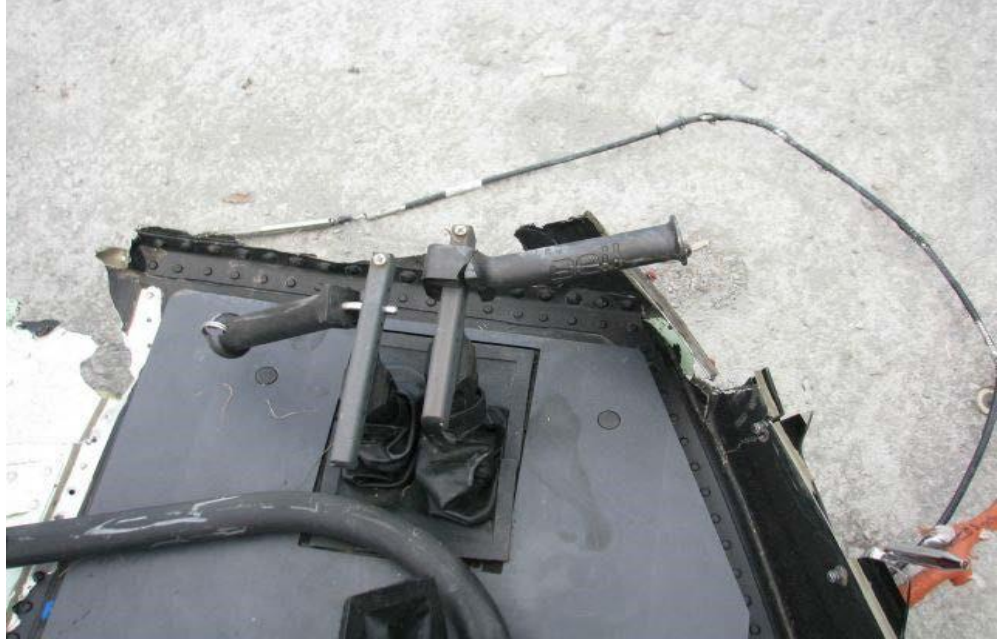
სურათი11

შეჯახების ძალით დაზიანებულია მიმართულების საჭის მართვის სატერფულები

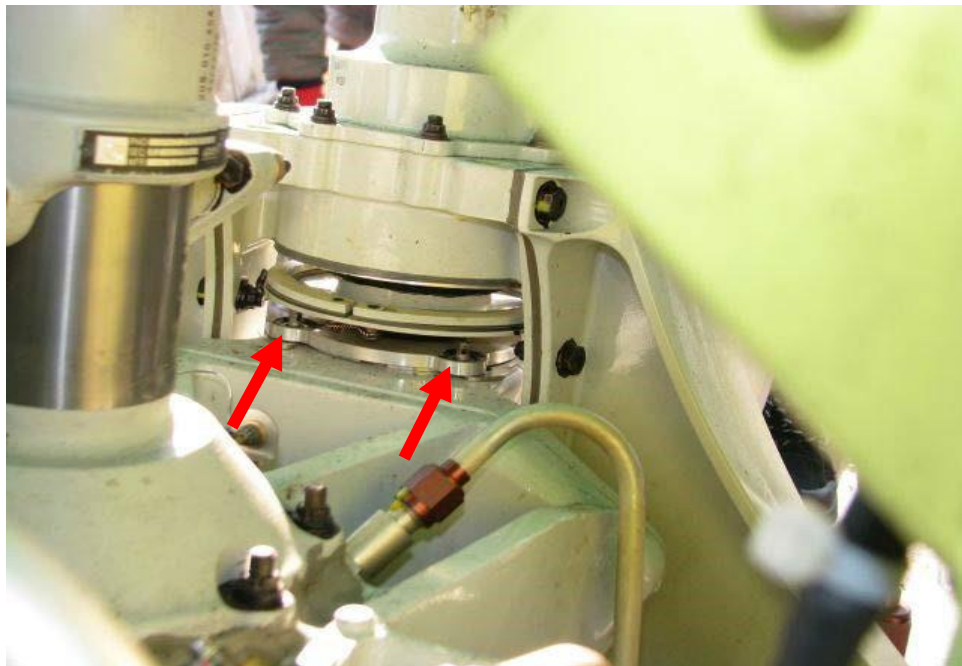
სურათი 14

ანტივიბრაციული დემპფერის მარჯვენა მხრის შემაერთებელ ხიდზე დამაგრებული ორი ჭანჭიკის კუთხვილი მოცვეთილია და ქანჩები დაკარგულია

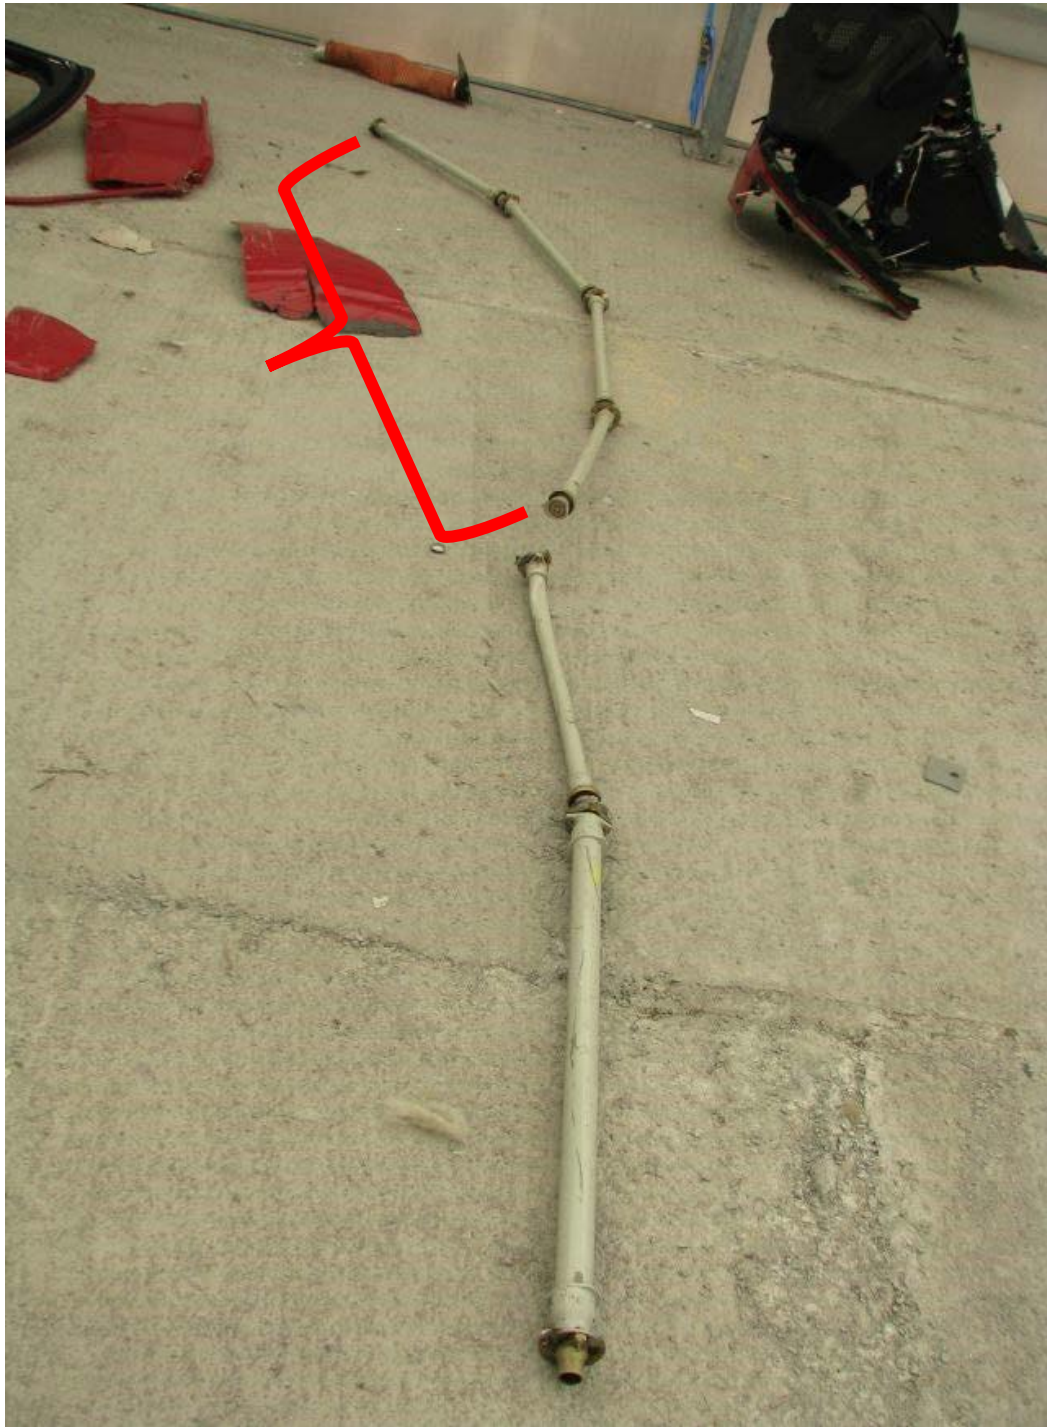
სურათი 15

კუდის ხრახნის წამყვანი ლილვის ოთხი სექცია, რომელიც ვერტმფრენის კუდის ნაკვეთურშია მოთავსებული, შეჯახების ადგილიდან დაახლოებით 150 მეტრში იქნა ნაპოვნი, რაც გამოიწვეულია მთავარი ხრახნის ლაპოტის ვერტმფრენის კუდზე დარტყმით.

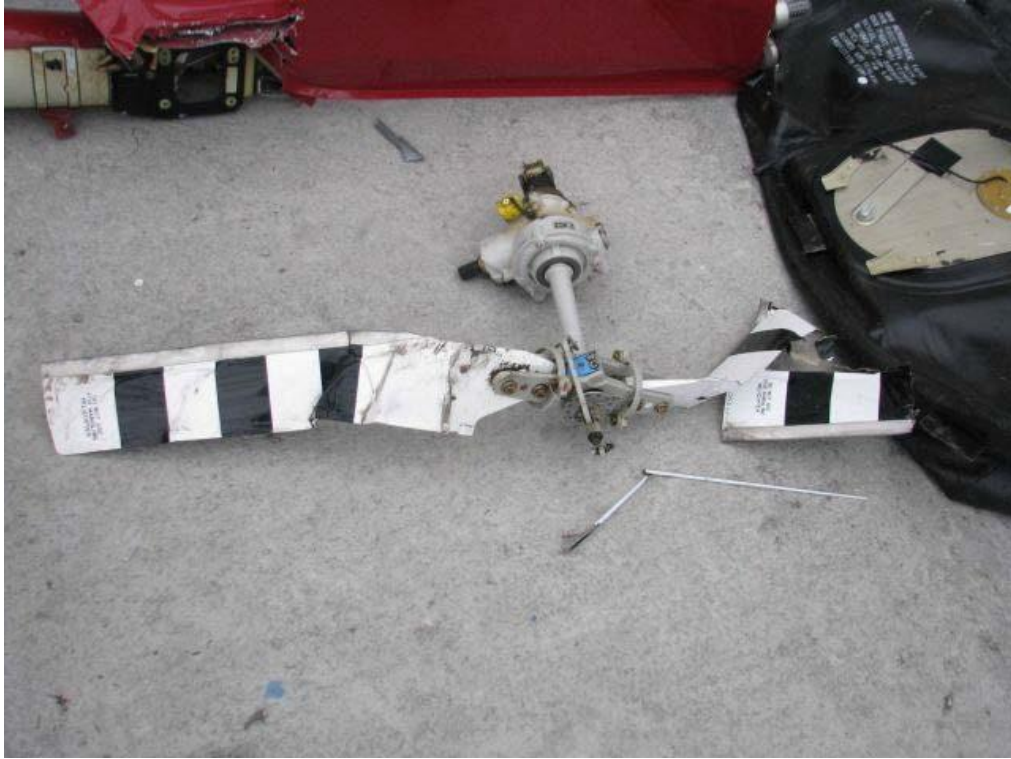
სურათი 16

კუდის ხრახნის ორივე ლაპოტს აღნიშნება შეჯახებით გამოწვეული დაზიანებები

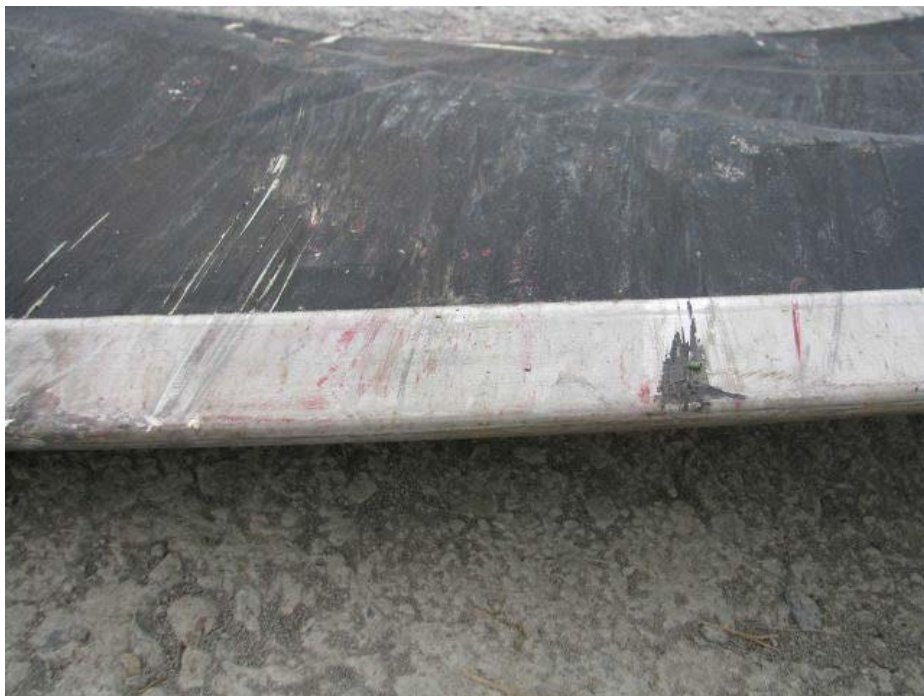
სურათი 25.

წითელი საღებავის კვალი თეთრი ფერის ლაპოტის წინა მხარეს ემთხვევა ვერტმფრენის კუდის ფერს.

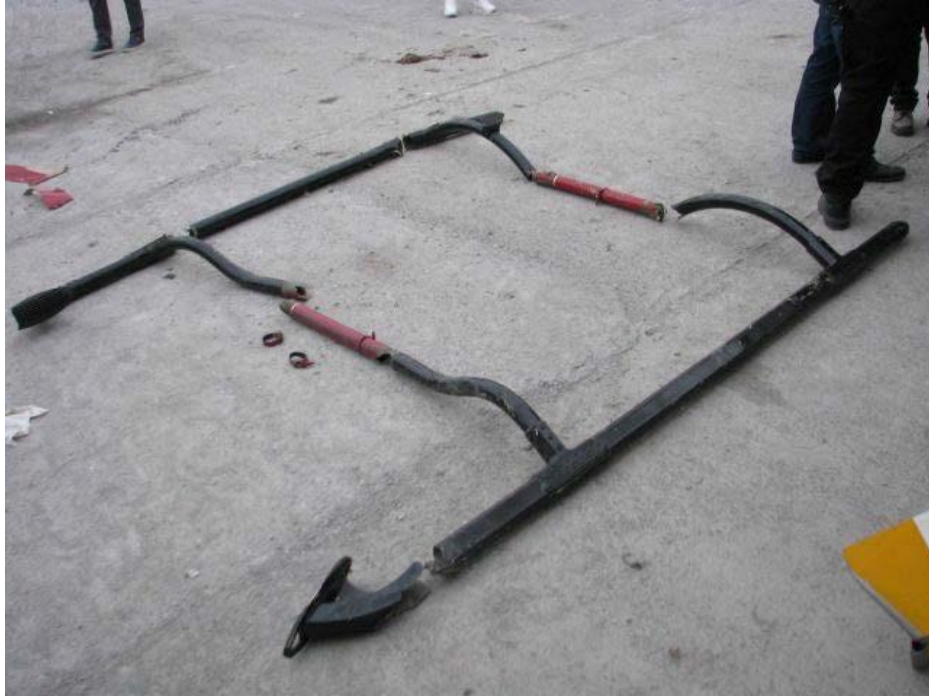
სურათი 31

დამსხვრეული შასის კონსტრუქცია, შედარებით მეტადაა დაზიანებული მარჯვენა მხარე.

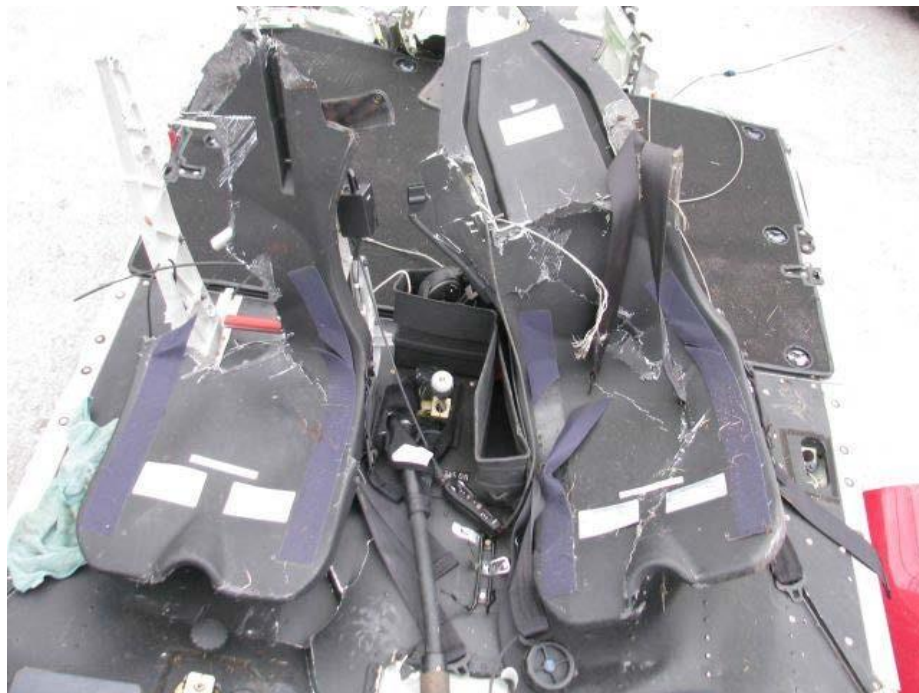
სურათი 32

მფრინავის კაბინის სავარძლები მარჯვენაა წანაცვლებული და მათი უკანა საყრდენები დამტვრეულია.

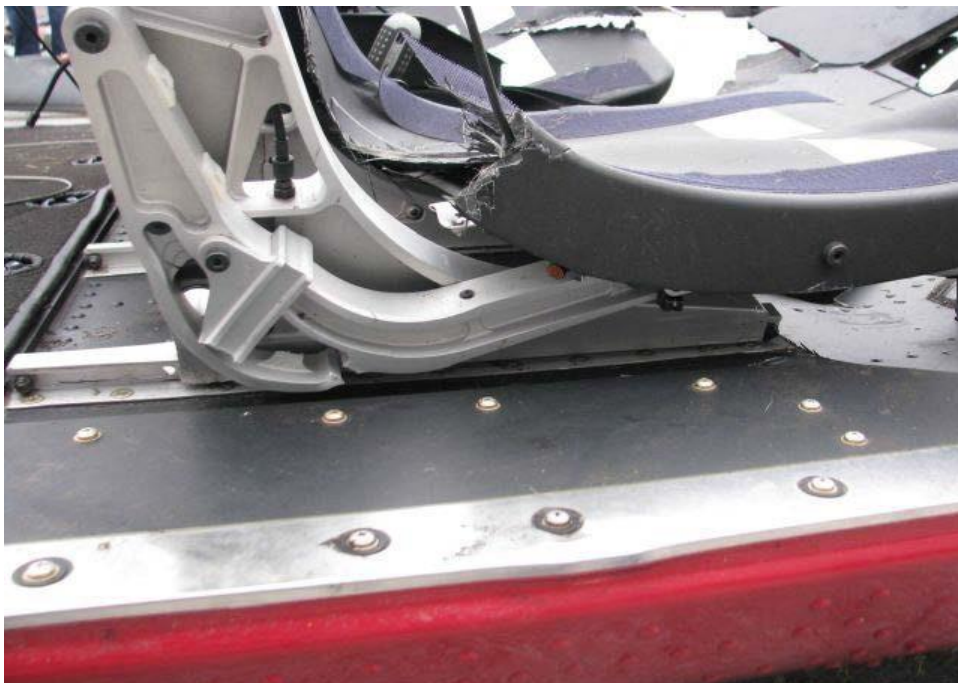
სურათი 33

ვერტმფრენის მფრინავის (წინა მარჯვენა) სავარძლის საყრდენის დაზიანება.

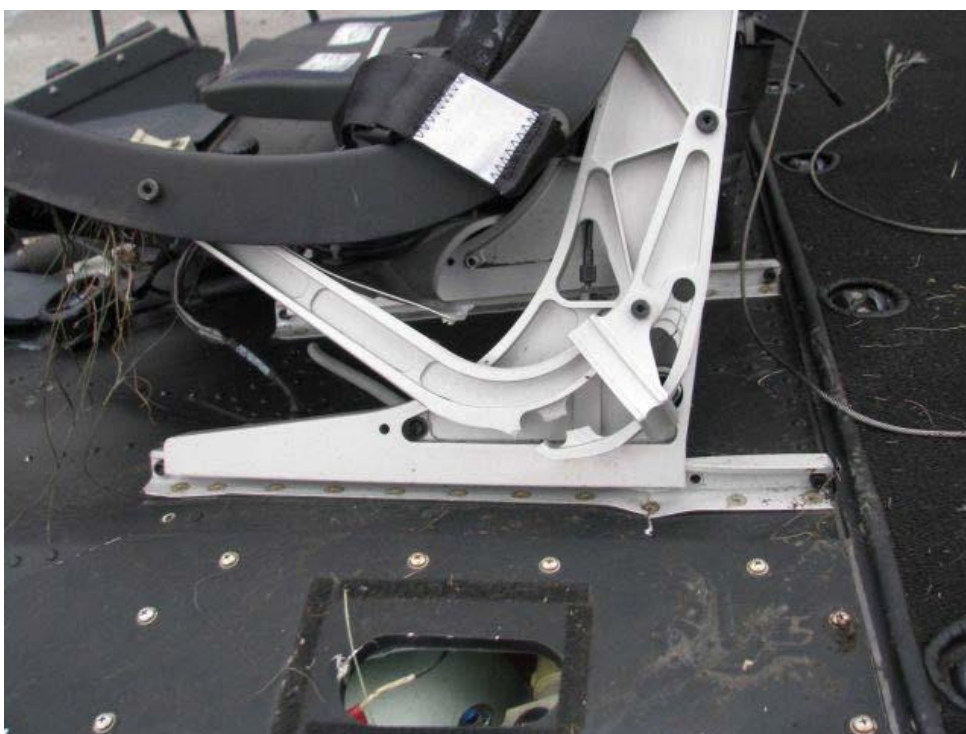
სურათი 34

მფრინავის მარცხენა გვერდითი სავარძლის საყრდენის დაზიანება.

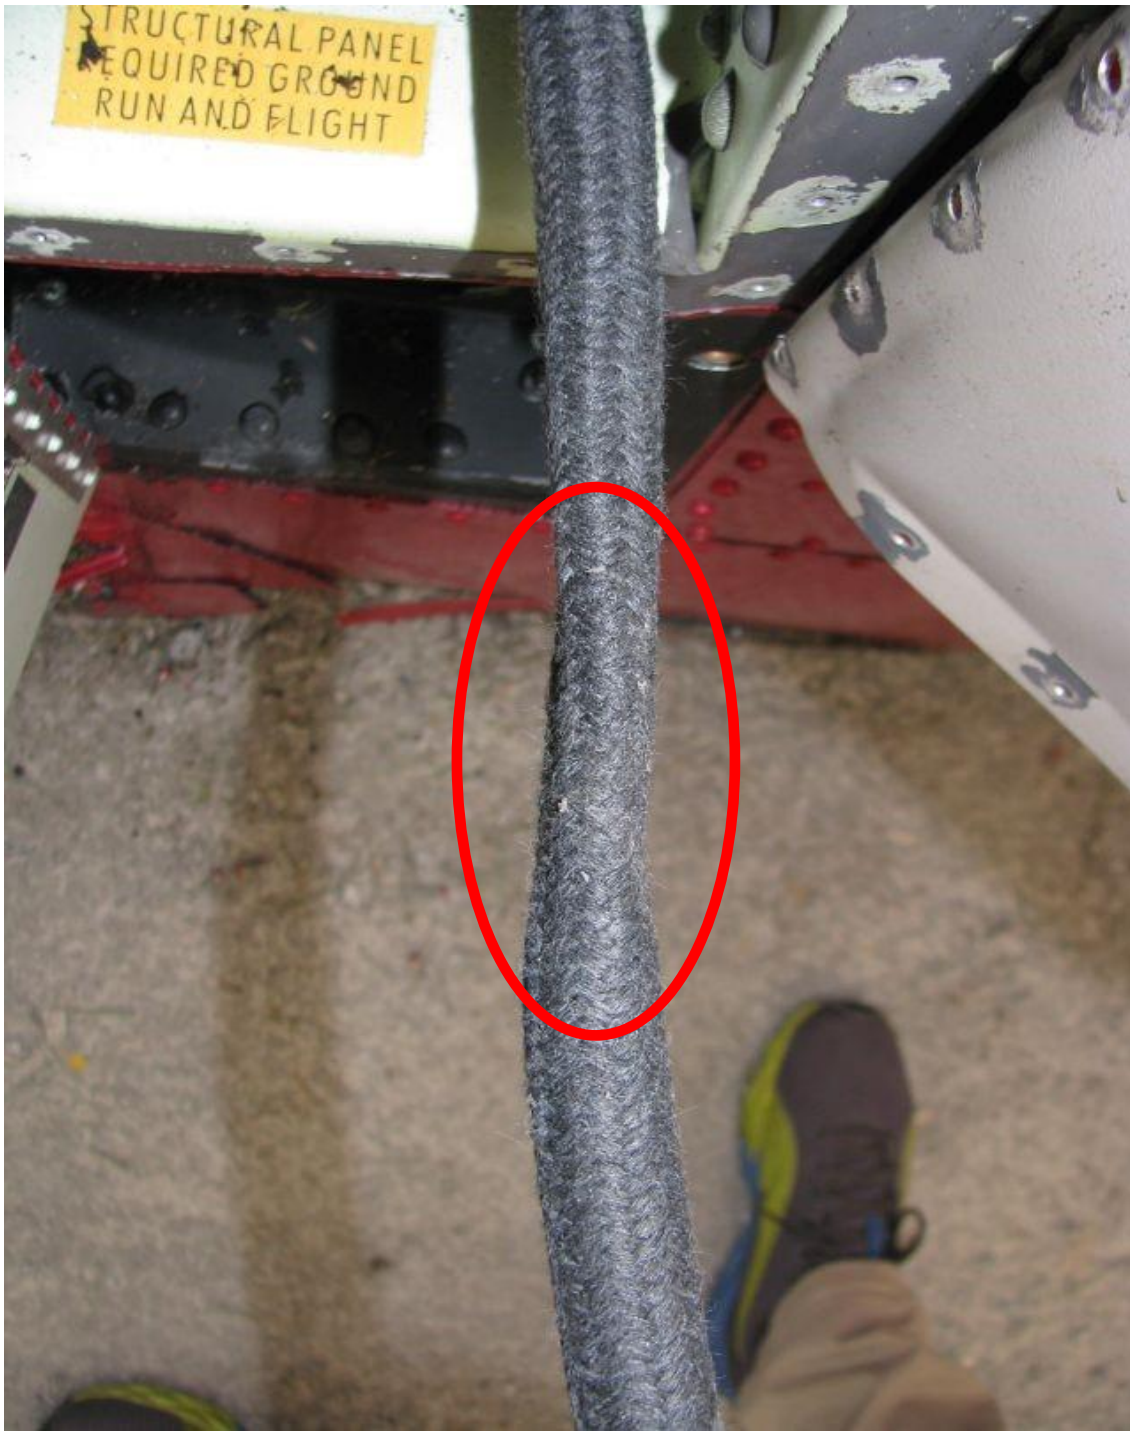
სურათი 40

საწვავის მილი მოხსნილი იქნა, დახშობის სექტორი აღმოჩნდა მილის 90°-ით მობრუნების ადგილას.

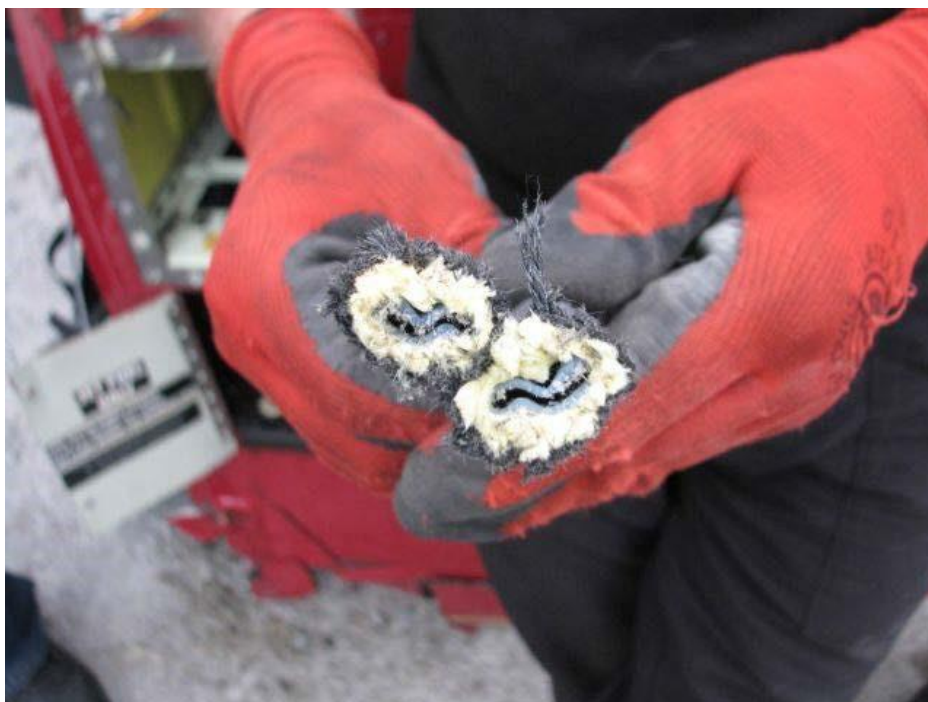
სურათი 41

მოხდა საწვავის მილის გადაჭრა დახშობის წერტილში და აღმოჩნდა, რომ მილის შიგნითა პლასტმასის შრე ჩაკეცილ მდგომარეობაში იყო.

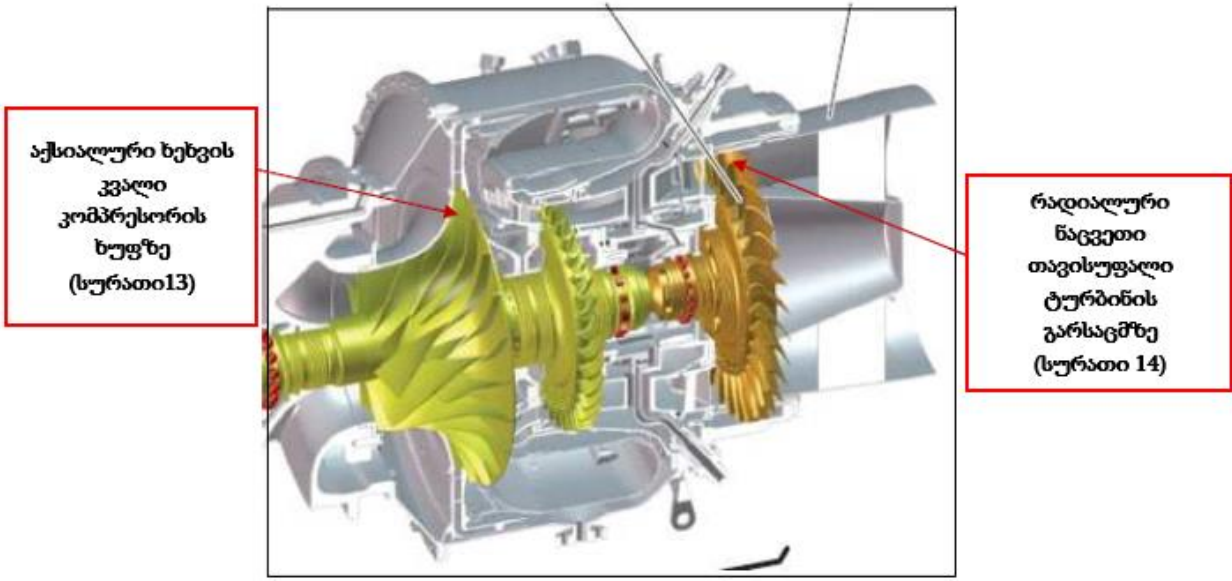
გამომდინარე იქედან რომ ექსპერტიზის დროს აღარ ხდებოდა დაზიანებების არეში მყოფი ზედაპირების ერთმანეთთან შეხება, შეგვიძლია ვივარაუდოთ რომ ისინი წარმოქმნილია ვერტმფრენის მიწასთან შეჯახების მომენტში.

სურათი 13: კვალი კომპრესორის ხუფზე, მბრუნავი მუშა თვლის უკანა პირის სექტორში (წითელი მართკუთხედი)

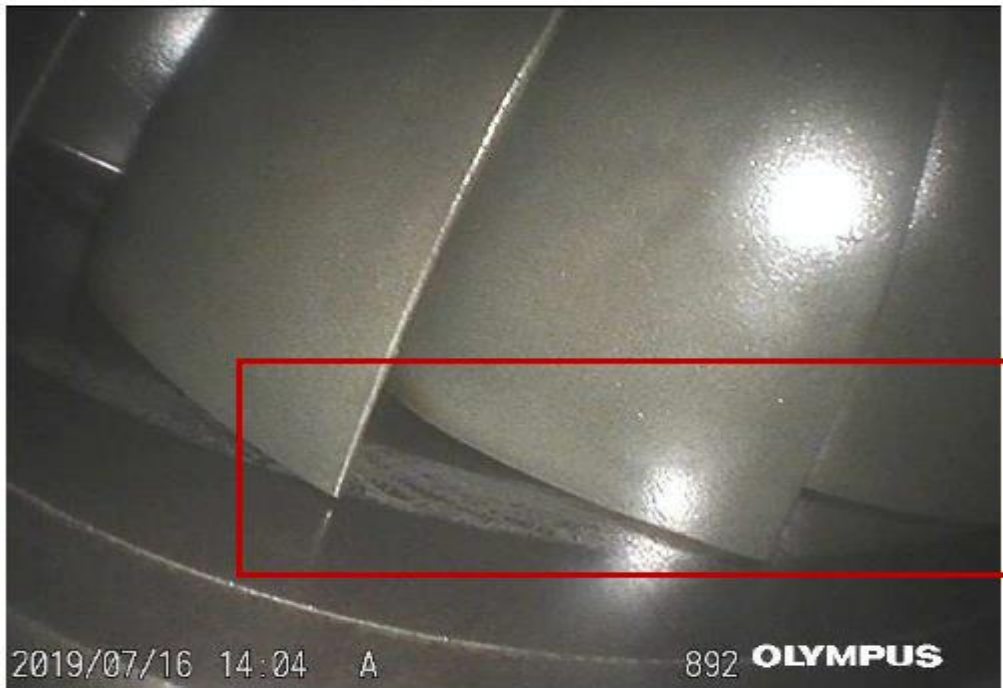
სურათი 14: დაზიანების კვალი თავისუფალი ტურბინის გარსაცმზე (წითელი მართკუთხედი)

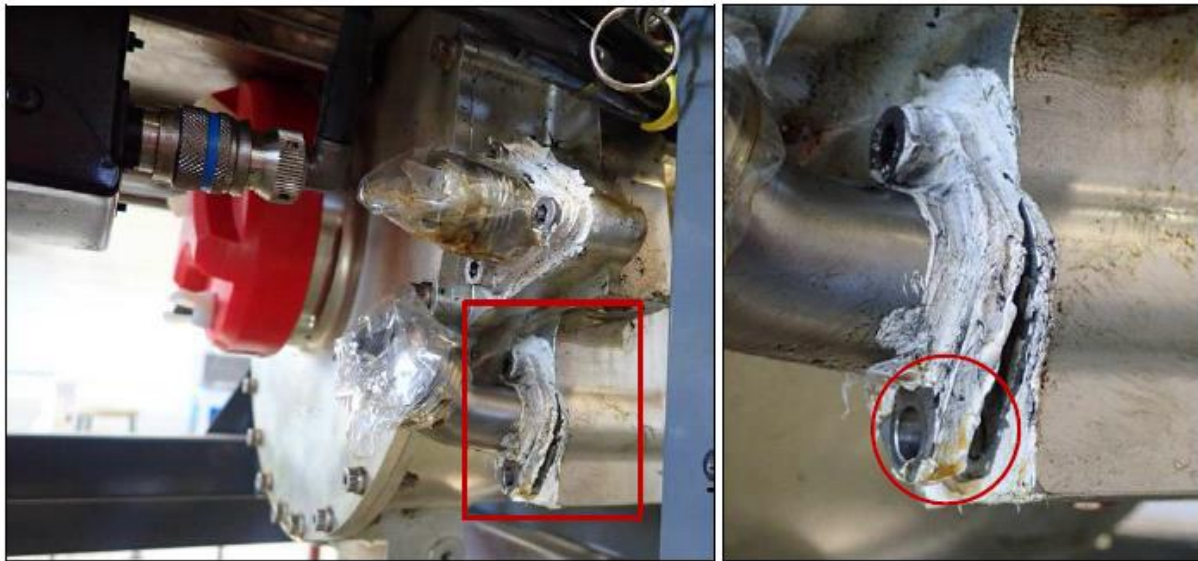
როგორც ვიზუალურმა დათვალიერებამ აჩვენა ძრავის მოდულ 01-ს ზეთით მომარაგების ხაზის აგრეგატების მთლიანობა დარღვეულია, ზეთის ავზთან დამაკავშირებელი მილტუჩის ორიდან ერთერთი ჭანჭიკი დაკარგულია. ამით შეიძლება აიხსნას, რატომ იქნა ნაპოვნი შემთხვევის ადგილზე ცარიელი ზეთის ავზი. მსგავსი სახის დაზიანება გამოსწორებადია, პერსპექტივაში - ძრავის საცდელი გაშვების შემთხვევაში.

სურათები 15 და 16: მოდული 01-ის ზეთით მომარაგების ხაზის მთლიანობა დარღვეულია და ჭანჭიკი არის დაკარგული.

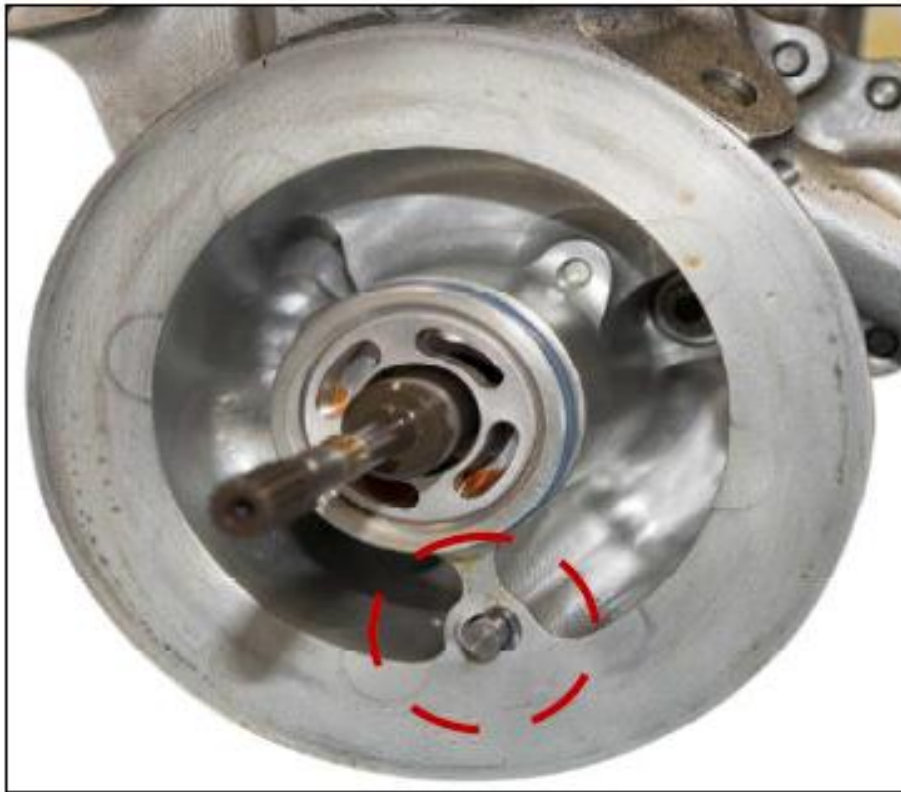
„HMU“ მოხსნილი იქნა მოდულ 01-დან. პოზიციონირების ღერო ადგენს HMU-ს კუთხის პოზიციას მოდულ M01-ის კორპუსზე. ღეროს კორპუსთან ჩამაგრების სექტორში შეინიშნება მცირე დაზიანების კვალი. დაზიანების სპეციფიკა თავსებადია შეჯახების მომენტში აღძრულ გადატვირთვის ძალებთან. სხვა რაიმე სახის დაზიანება აღნშნულ სექტორში არ აღმოჩენილა.

სურათი 18: პოზიციონირების ღერო, დაზიანების სექტორი.

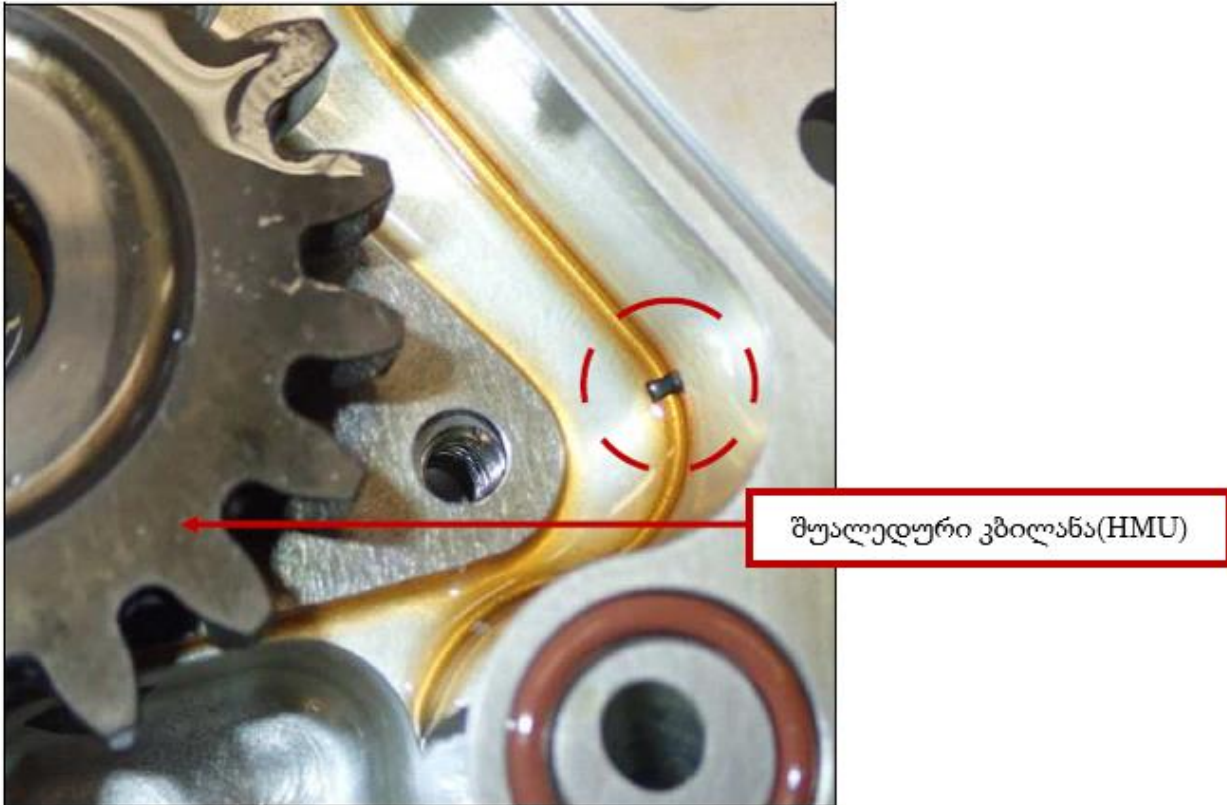
სურათი 26: მეტალის მაწილაკის მდებარეობა (წითელი წრე) შუალედური კბილანის ბუდეში.

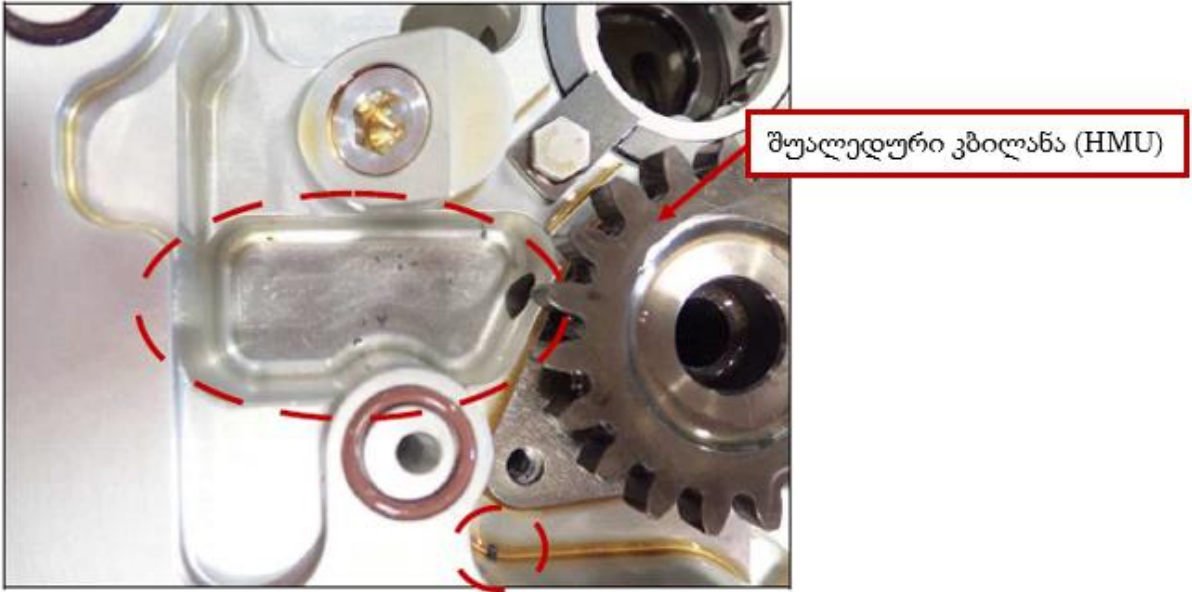
სურათი 27: უცნობი მასალის მტვერი დაფიქსირდა ერთ შუალედური საკისრის ბუდის გვერდით მდებარე ბუდეში. იგი ჩადებული იქნა სპეციალურ პლასტიკურ პაკეტში ნაპოვნ მეტალის დამჭერებთან ერთად.

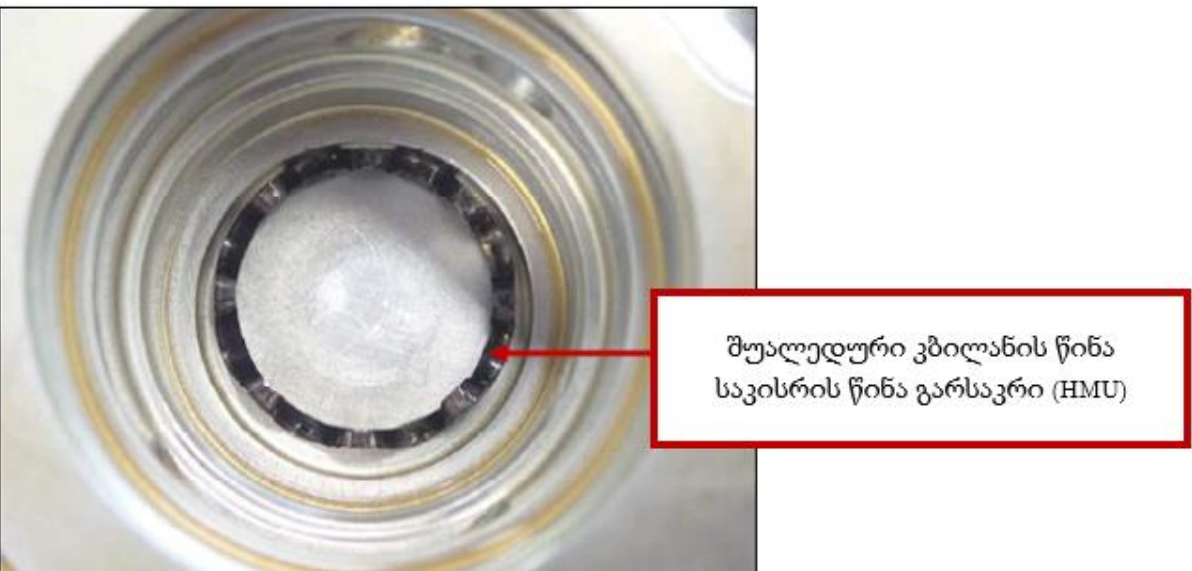
სურათი 28: ორი გარსაკრიდან ერთერთი ნაპოვნი იქნა შუალედური კბილანის წინა საკისრის ბუდეში. გარსაკრის დამჭერების დაკარგვის გათვალისწინებით ეს იყო მოსალოდნელი შედეგი კბილანის მოხსნის შემდეგ.

In 2019, SafranHE worked and designed a modification “Tf90” (SB_319_72_4090) of the forward HMU shaft bearing which replaced the “stamped” design by a “riveted” design to avoid tabs to be lost by the separator cage (hence, that also avoids the tabs to go into the oil system).

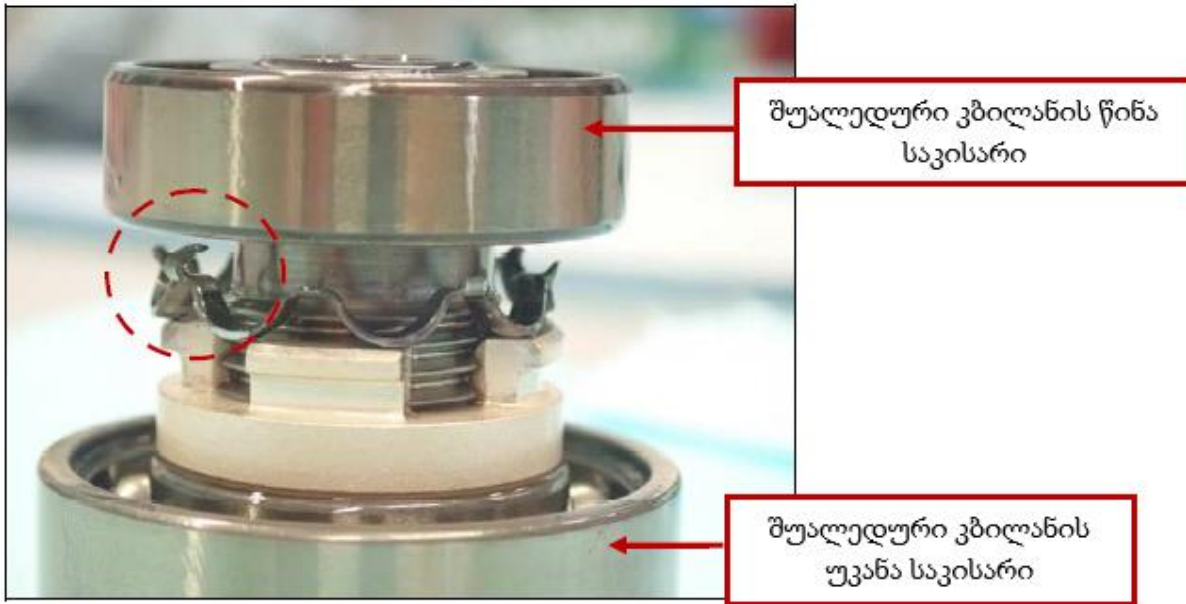
სურათი 29: საკისრის გარსაკრის უკანა ნახევარი მასზე დარჩენილი ერთადერთი დამჭერთ რომელიც არ იყო მოტეხილი.
