საქართველოს ეკონომიკის და მდგრადი განვითარების სამინისტროს
სამოქალაქო ავიაციისა და საზღვაო ტრანსპორტის სფეროებში
მომხდარი სატრანსპორტო შემთხვევებისა და ინციდენტების მოკვლევის
ბიურო

20.10.2022 წელს ფოთის ნავსადგურში შესვლის პროცესში, პანამის დროშის ქვეშ მცურავ კონტეინერშიდ გემზე „Uni-Phoenix“ მომხდარი ინციდენტის (მეჩეჩზე დაჯდომა) მოკვლევის ანგარიში.

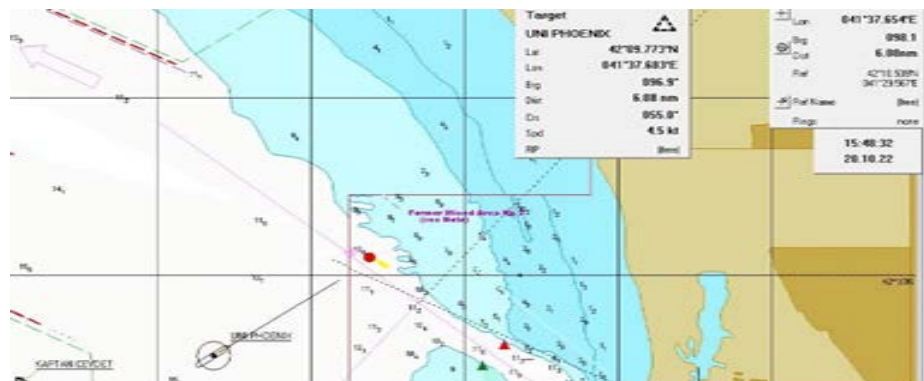
15:48სთ. VTS-ს ოპერატორი ატყობინებს Uni-Phoenix-ს კაპიტანს, რომ გემმა ლოცმანის დალოდების მიზნით გააჩეროს მოძრაობა (Stop Engine) მიმდინარე კოორდინატებში LAT.=42°09',751"N; LONG.=041°32',932"E;

VTS-ს ოპერატორი გემის კაპიტანისგან ღებულობს შეტყობინების მიღებაზე დასტურს, (VDR ფაილი 221020,114729,M1,9202170). ჩანაწერიდან დგინდება, რომ ამ დროს გემი Uni-Phoenix-ს კაპიტანი გასცემს მესაქეზე შესაბამის ბრძანებას - გემის გაჩერება, საჭე მარჯვნივ და ბოუ ტრასტერი მარჯვნივ.

შენიშვნა 1. მიუხედავად ამისა AIS-ს ჩანაწერებით დგინდება, რომ გემი არ ჩერდება და აგრძელებს მოძრაობას სალოცმანო ბუის მიმართულებით.

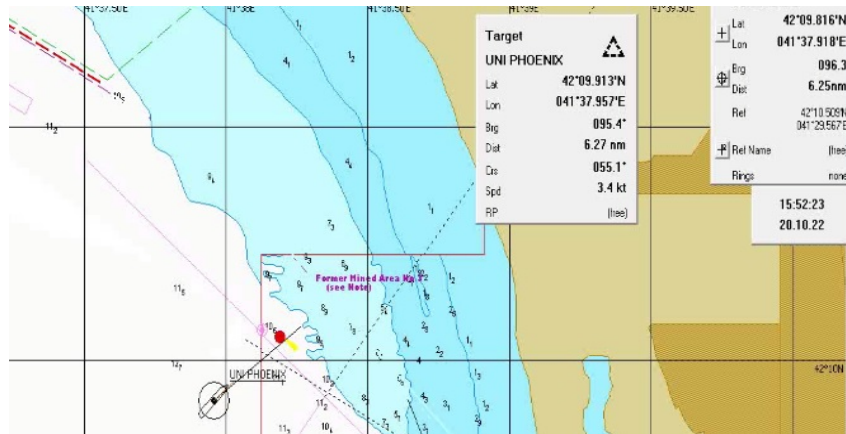
15:52სთ. 108°-(VDR ფაილი 221020,115129,V1,9202170).

15:52სთ; 15:55სთ; 15:56სთ. გემი Uni-Phoenix-ს კაპიტანს გადასცა რეკომენდაცია-შეტყობინება მარჯვნივ მოხვევაზე და ჯერ 108°, შემდეგ 125° და 135° კურსის დაკავებაზე, რომლის მიღებასა და შესრულებაზეც VTS-ს ოპერატორმა გემი Uni-Phoenix-ს კაპიტანისგან მიიღო დასტური.

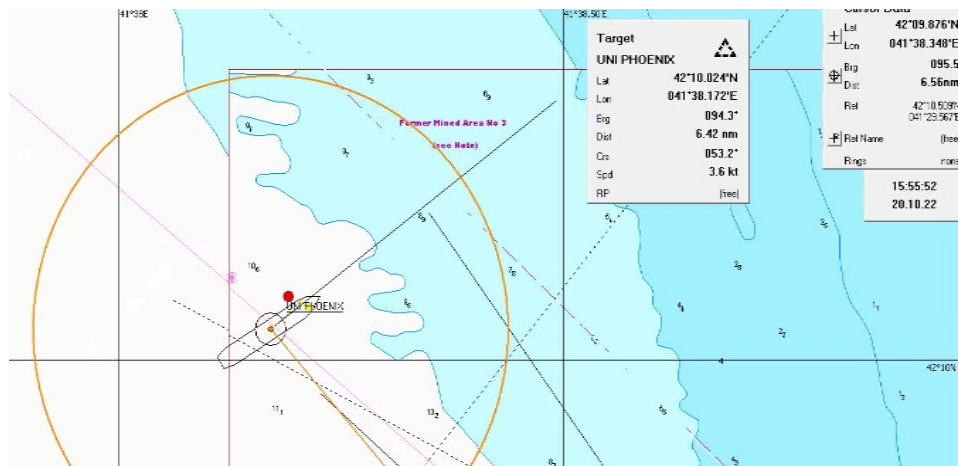
15:55სთ. 125°(VDR-ფაილი221020,115429,M1,9202170).

გემი Uni-Phoenix-ს კაპიტანის ახსნა-განმარტებით, მეტეოროლოგიური პირობების (NWN მიმართულების ქარი (14მ/წ) ზემოქმედების შედეგად, გემი ვერ ახერხებდა ფოთის ნავსადგურში შესასვლელი არხის მიმართულებით შემობრუნებას და გემის

მოხვევის ეფექტურობის გაზრდის მიზნით, მან მოუმატა გემის სიჩქარეს 3,4 კვანძიდან 4,6 კვანძამდე, რაც დაემთხვა გემზე ლოცმანის მიღების ადგილს.

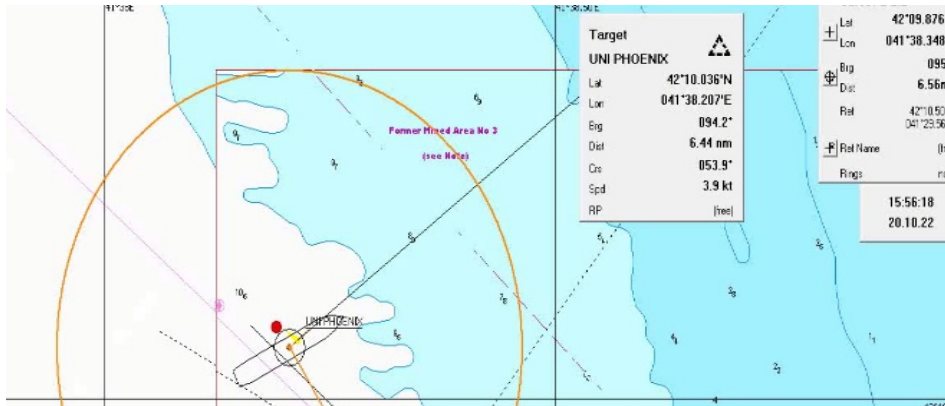
15:56სთ. 135°(VDR-ფაილი 221020,115629,M1,9202170).

ლოცმანის ახსნა-განმარტების მიხედვით იგი გემზე ავიდა 15:58სთ. როცა გემი უკვე იჯდა მეჩქრზე.

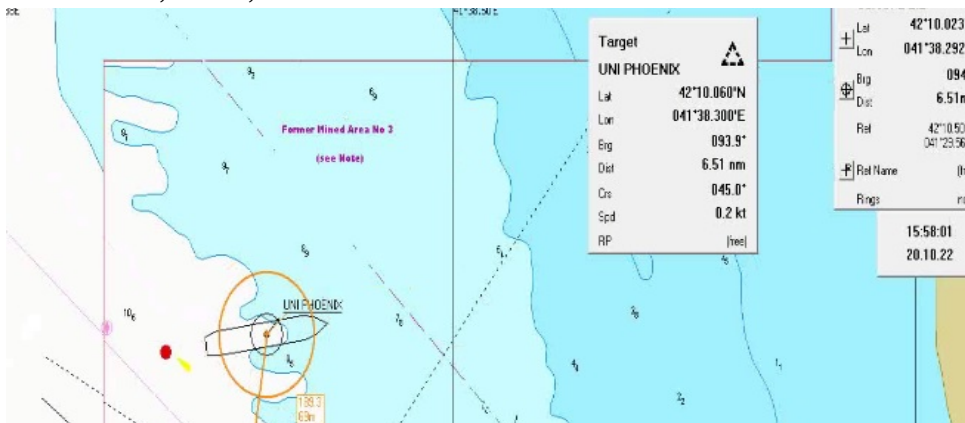
15:58სთ. Aground. (VDR-ის ფაილი 221020,115829,M1,9202170).

15:58სთ. გემი Uni-Phoenix შეჯდა მეჩქრზე ფოთის ნავსადგურში შესასვლელი არხის ჩრდილოეთით, გეოგრაფიულ კოორდინატებში LAT=42°10',061''N; LONG=041°38',294''E;

Uni-Phoenix-ს კაპიტანმა გემის მეჩქრზე შეჯდომის შემდეგ განახორციელა გემის გარშემო სიღრმეების გაზომვითი პლანშეტის შექმნა, რითაც დადგინდა, რომ გემის ცხვირის მარჯვენა წინა ნაწილი და მარცხენა ბორცის კორპუსი, ცხვირიდან დაახლოებით 70 მეტრი კიჩოს მიმართულებით იჯდა ზღვის ფსკერზე - მეჩქრზე. ასევე შემოწმდა გემის კორპუსის ქვემოთ არსებული რეზერვუარების

წყალგაუმტარობა-ჰერმეტიკობა. გემის მნიშვნელოვან დაზიანებას და გემის კორპუსში წყლის შედინებას ადგილი არ ქონია.

- გემი Uni-Phoenix-ს მხრიდან ნავიგაციური რუკის, კერძოდ ვექტორული ელექტრონული რუკის (ECDIS)-ს მონაცემების არაშესაბამისად გამოყენება და უსაფრთხოების კონტურთან გემის მიახლოებისას, უსაფრთხოების ჩარჩო(Safety Frame)-ს და მეჩქზე შეჯდომის გამაფრთხილებელ (Anti Ground alarm) უსაფრთხოების მნიშვნელოვანი გამაფრთხილებელი სიგნალების უგულვებელყოფა.

- „გემების შეჯახების თავიდან აცილების საერთაშორისო წესები 1974“(COLREG-72) მე-6 წესი „უსაფრთხო სიჩქარე“-ს მოთხოვნების უგულვებელყოფა.

1. მოცემული საზღვაო ინციდენტის მოკვლევის ანგარიში, ნაოსნობის უსაფრთხოების დონის გაუმჯობესებისა და შემდგომში მსგავსი საზღვაო ინციდენტების პრევენციის მიზნით, რეაგირებისთვის დაეგზავნოს:

2. მოცემული საზღვაო ინციდენტის მოკვლევის ანგარიშის მიმღები სამსახურების ხელმძღვანელობამ უახლოეს დროში უზრუნველყონ:
 - ა) მოკვლევის ანგარიშის დეტალური განხილვა, მათდამი დაქვემდებარებული სამსახურების პირად შემადგენლობასთან;

- ბ) დამატებითი თეორიული მეცადინეობის ჩატარება თემაზე „ნავსადგურებში გემების შემოყვანა-გაყვანის დაგეგმვა-განხორციელება, სამსახურებს შორის ურთიერთშეთანხმებული კომუნიკაცია-მენეჯმენტი და მოსალოდნელი რისკების დაზღვევა.“

- გ) ფოთის, ბათუმის და ყულევის ნავსადგურების სახელმწიფო ზედამხედველობისა და კონტროლის სამსახურების ხელმძღვანელებმა, მათდამი დაქვემდებარებულ ტერიტორიაზე საზღვაო ინციდენტების დადგომის დროს უზრუნველყონ, ინციდენტში ჩართული გემიდან ძირითადი ნივთმტვიცეებულებების (VDR) და სხვა სახის მონაცემების რეგისტრატორებიდან ინფორმაციის და გემის საბორტო ტექნიკური ჟურნალებიდან ჩანაწერების ასლების დროულად ამოღება.
