საქართველოს ეკონომიკის და მდგრადი განვითარების
სამინისტროს
სამოქალაქო ავიაციისა და საზღვაო ტრანსპორტის სფეროებში
მომხდარი სატრანსპორტო შემთხვევებისა და ინციდენტების
მოკვლევის ბიურო

26.07.2018 წელს, შავ ზღვაში „ნატანები - ურეკი“-ს ტრავერზზე,
იახტა „CARPE DIEM“-ზე მომხდარი საზღვაო შემთხვევის
მოკვლევის ანგარიში.

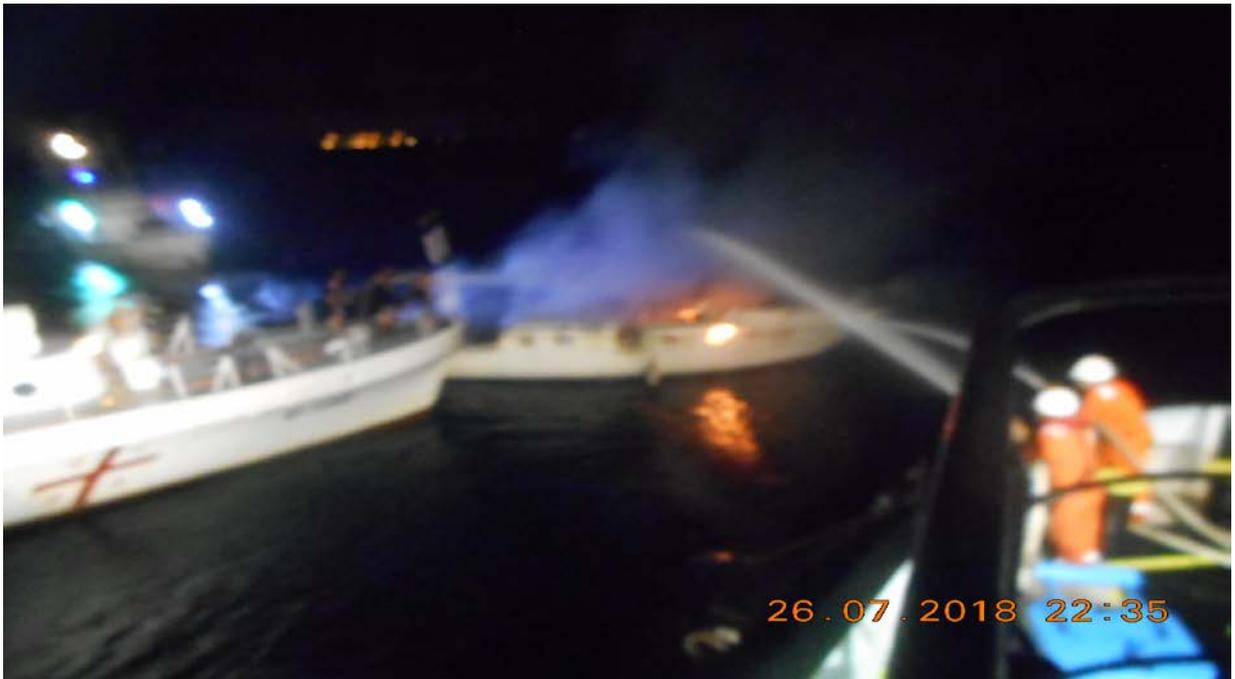
26.07.2018 წელს ბათუმის მიმართულებით ცურვის დროს, „ნატანები-ურეკის“ რაიონში, დაახლოებით 21:12 საათზე იახტა „CARPE DIEM“-ზე თვითნებურად გაითიშა ელექტრო ენერჯია და ორივე ძრავი. ძრავების გაჩერების შემდგომ, იახტის კაპიტანმა შემოწმების მიზნით ახადა სამანქანე განყოფილების ლუქი და აღმოაჩინა სამანქანო განყოფილებაში ხანძარი.

23:40 საათზე მოხდა ხანძრის სრულად ლიკვიდირება.
