საქართველოს ეკონომიკისა და მდგრადი განვითარების სამინისტროს
სამოქალაქო ავიაციისა და საზღვაო ტრანსპორტის სფეროებში
მომხდარი სატრანსპორტო შემთხვევებისა და ინციდენტების მოკვლევის
ბიურო

შპს ავიაკომპანია "აერო ექსპედიშენი"-ს მიერ ექსპლუატირებულ
ვერტმფრენზე AS 350 B3, სახელმწიფო სარეგისტრაციო ნიშანი
4L-EAA, 2021 წლის 22 მარტს ყაზბეგის
მუნიციპალიტეტში (გუდაურის ხეობაში) ფრენების შესრულებისას
მომხდარი საავიაციო
შემთხვევის მოკვლევის ანგარიში.

ვერტმფრენის ტიპი	AS 350 B3
სახელმწიფო სარეგისტრაციო ნომანი	4L-EAA,
მესაკუთრე	შპს „ავიასერვისი“
ექსპლუატანტი	შპს ავიაკომპანია "აერო ექსპედიშენი"
შემთხვევის დრო და თარიღი	07:45 UTC, 22.03.2021 წ.
შემთხვევის ადგილი	“ყაზბეგი“-ს მუნიციპალიტეტი (გუდაური)
გეოგრაფიული კოორდინატები	422811 N 442641 E.

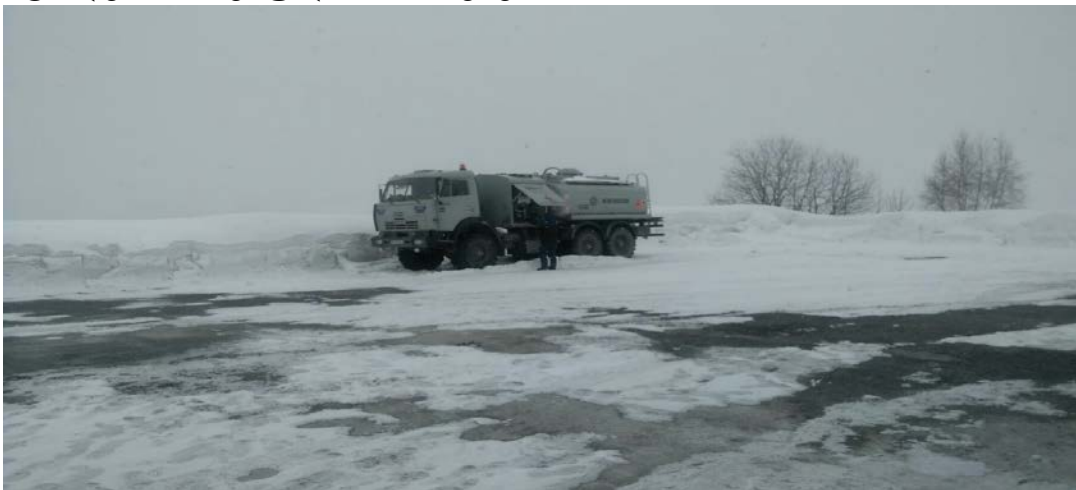
კამაზის ტიპის საწვავ-გამმართველი მანქანა, საიდანაც მოხდა ავიაკომპანია "აერო ექსპედიშენი"-ს მიერ ექსპლუატირებული ვერტმფრენი AS 350 B3, სახელმწიფო სარეგისტრაციო ნიშანი 4L-EAA საწვავით გამართვა.

საავიაციო შემთხვევის შემდეგ, 26.03.2021 წელს, დამატებით შემდგომი ექსპერტიზისთვის საწვავის სინჯი იქნა აღებული კამაზის ტიპის საწვავ-გამმართველი მანქანიდან (ნიმუშის აღების აქტი № 353. ექსპერტიზის შედეგად დადგინდა რომ ვერტმფრენში გამოყენებული საწვავი აკმაყოფილებდა მოთხოვნილ სტანდარტებს (ექსპერტიზის ოქმი № 353).
