საქართველოს ეკონომიკისა და მდგრადი განვითარების  
სამინისტროს სამოქალაქო ავიაციისა და საზღვაო ტრანსპორტის  
სფეროებში მომხდარი სატრანსპორტო შემთხვევებისა და  
ინციდენტების მოკვლევის ბიურო

11.03.2024 წელს, ქუთაისის დავით აღმაშენებლის სახელობის  
საერთაშორისო აეროპორტში, თურქული ავიაკომპანია „SOS  
AMBULANCE“-ს კუთვნილ საჰაერო ხომალდზე, Hawker 400A,  
სარეგისტრაციო ნიშნით TC-STA, ასაფრენ-დასაფრენ ზოლზე  
დაფრენის ეტაპზე მომხდარი ინციდენტის მოკვლევის ანგარიში.

თბილისი 2024 წელი

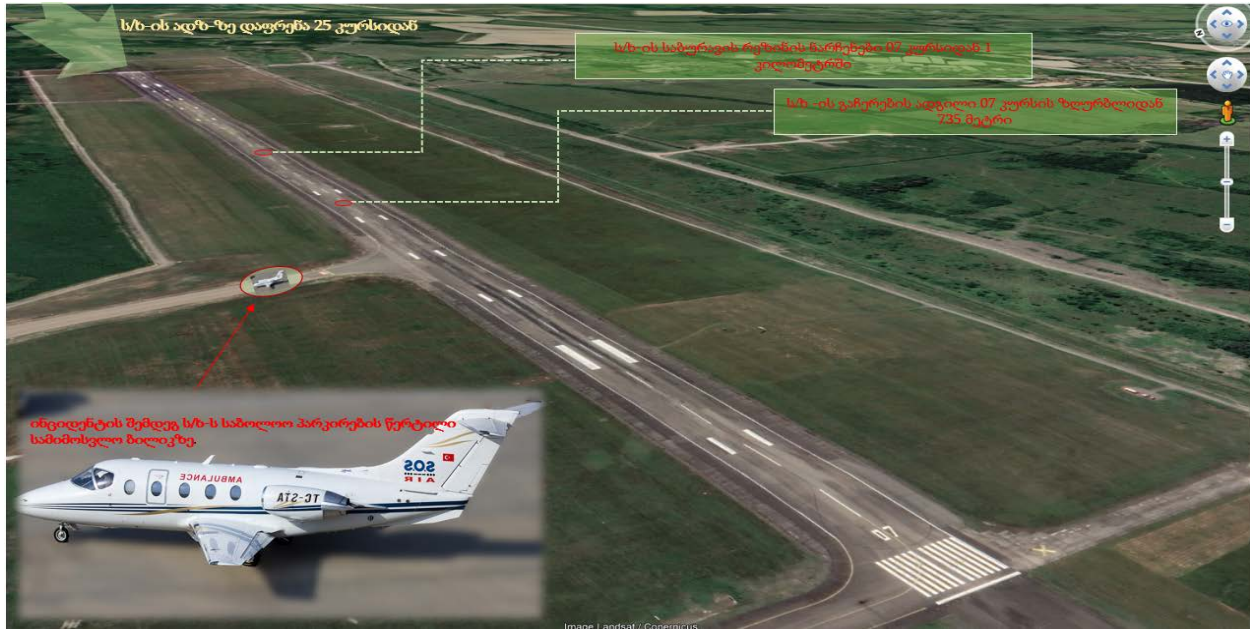
აეროპორტის შესაბამისი სამსახურის პერსონალის დახმარებით, 21:15სთ ასაფრენ-დასაფრენი ზოლიდან მოხდა საჰაერო ხომალდის გადაყვანა სამიმოსვლო ბილიკ B-ზე. ეკიპაჟის წევრებს ინციდენტის დროს დაზიანება არ მიუღიათ.

საჰაერო ხომალდს ინციდენტის დროს დაუზიანდა მხოლოდ შასის მარჯვენა საბურავი. სხვა დაზიანებას ადგილი არ ქონია.
