საქართველოს ეკონომიკისა და მდგრადი განვითარების სამინისტროს
სამოქალაქო ავიაციისა და საზღვაო ტრანსპორტის სფეროებში
მომხდარი სატრანსპორტო შემთხვევებისა და ინციდენტების მოკვლევის
ბიურო

შპს ავიაკომპანია „ავიატორი +“-ს მიერ ექსპლუატირებულ
ვერტმფრენზე BELL-505, სახელმწიფო სარეგისტრაციო ნიშანი 4L-
ADJ, 2019 წლის 6 ივნისს „ყაზბეგი“-ს მუნიციპალიტეტში ფრენების
შესრულებისას, მომხდარი საავიაციო შემთხვევის მოკვლევის ანგარიში

ვერტმფრენის ტიპი: BELL-505
სახელმწიფო სარეგისტრაციო ნიშანი: 4L-ADJ
ექსპლუატანტი: შპს ავიაკომპანია "ავიატორი +"
შემთხვევის დრო და თარიღი: 10სთ. 57წთ. (ადგ.დრო) 06.06.2019 წ.
შემთხვევის ადგილი: "ყაზბეგი"-ს მუნიციპალიტეტი დაბა „სტეფანწმინდა“
გეოგრაფიული კოორდინატები: N 42°38' 59" E 44°38' 49"

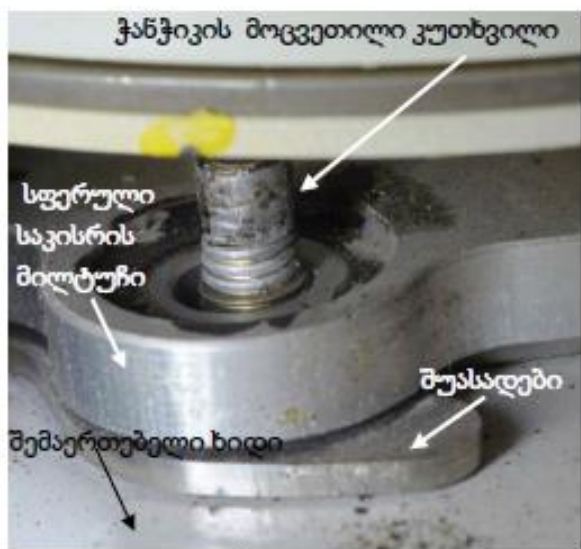
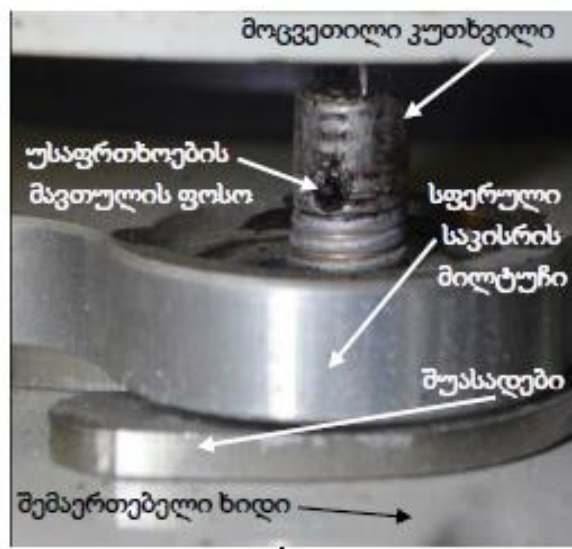
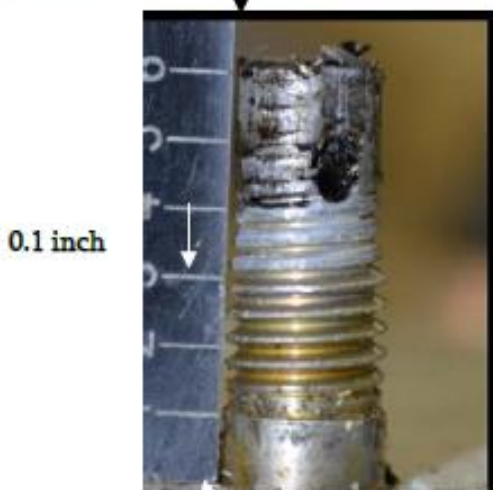
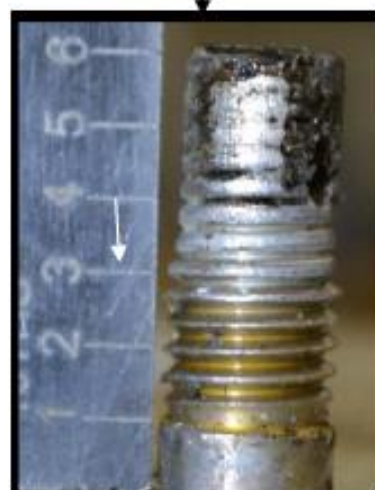
სურათი 4. ზედა სურათი გვიჩვენებს ანტიგებრაციული დემფერის მარჯვენა მხარეს. შემაერთებელი ხიდის ორივე ჭანჭიკზე კუთხვილი დაზიანებულია, რაც გამოწვეულია შეჯახებისას აღძრული ვერტმფრენის ცხვირისკენ მიმართული ძალით.

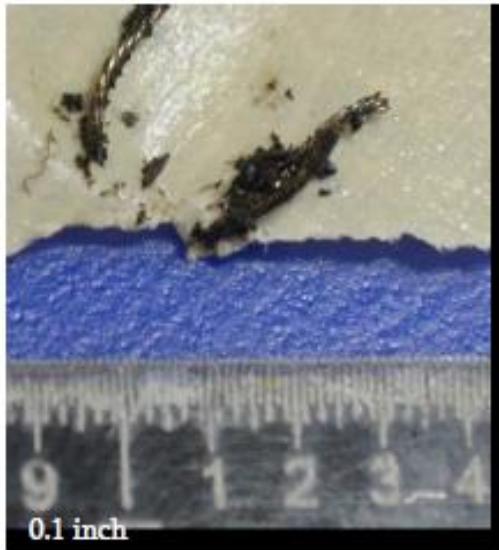
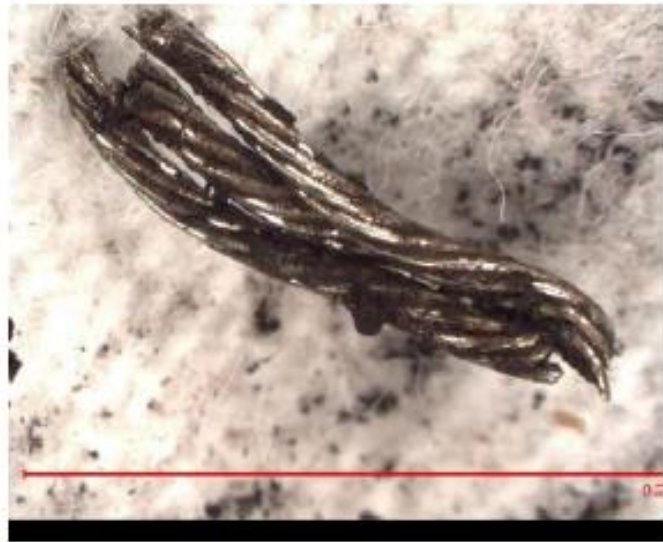
სურათი 5: უსაფრთხოების მავთულის წარჩენი ნაპოვნნი იქნა ჭანჭიკზე დატანილ ფოსოში.

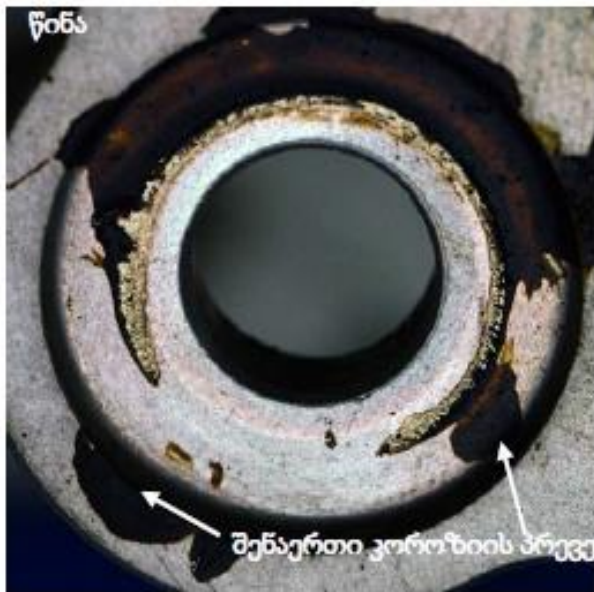
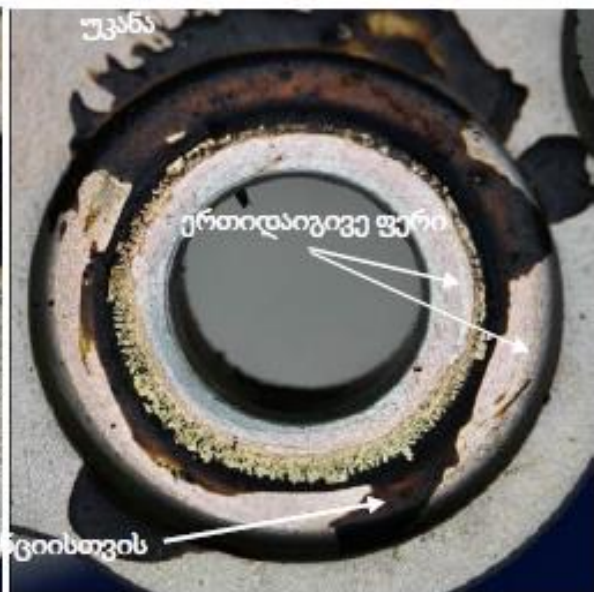
სურათი 6. დაზიანებული კუთხვილიან ჭანჭიკებთან შეხებაში მყოფი მარჯვენა მხარის სფეროსებრი საკისრის მილტუჩის (ფლანეცის) ხედი. კვალი იმისა რომ ქანჩები მოშვებული იყო არ შეინიშნება.

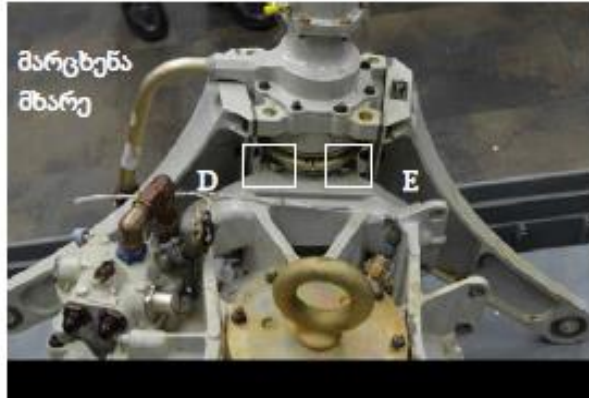
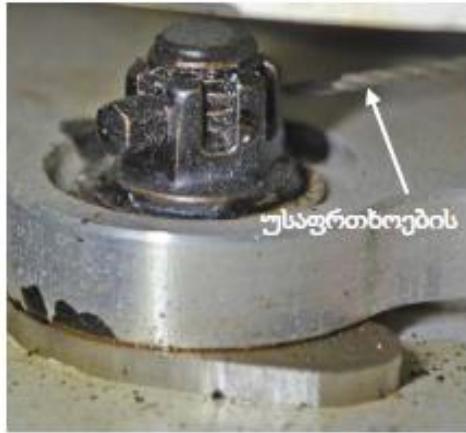
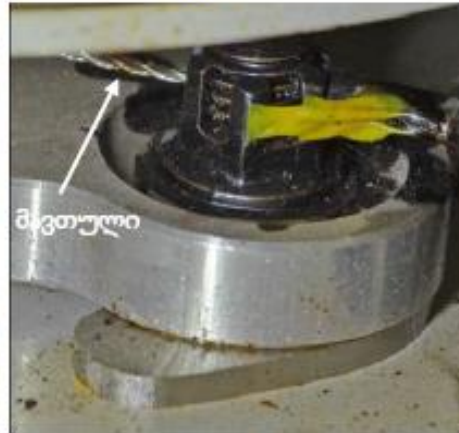
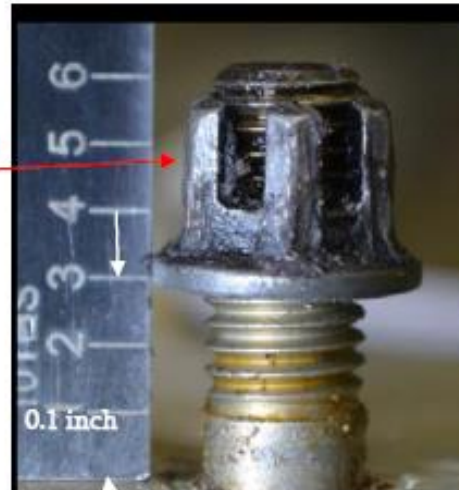
მოხდა ქანჩის დაყენება უკან, თავის პირვანდელ პოზიციაში რათა გვეჩვენებინა მარჯვენა მხრის ჭანჭიკებზე დაზიანებული სექტორის ზომა

სურათი 7: . ზედა სურათი გვიჩვენებს ანტივიბრაციული დემფერის მარცხენა მხარეს. შემაერთებელი ხიდის ჭანჭიკები, ქანჩები და უსაფრთხოების მკვთული დაზიანებულია.

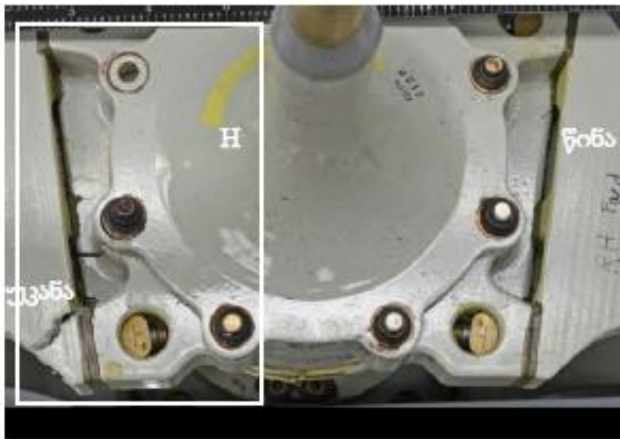
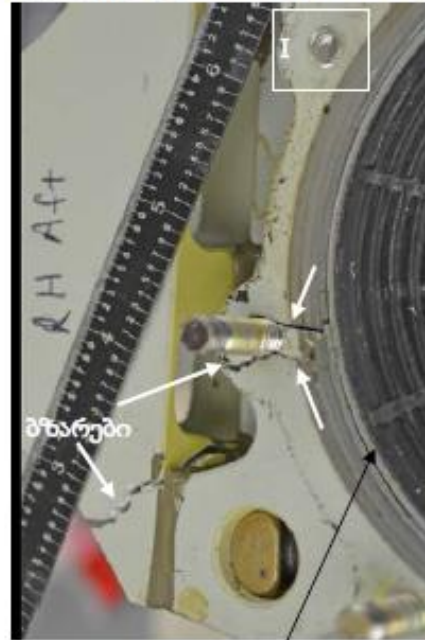
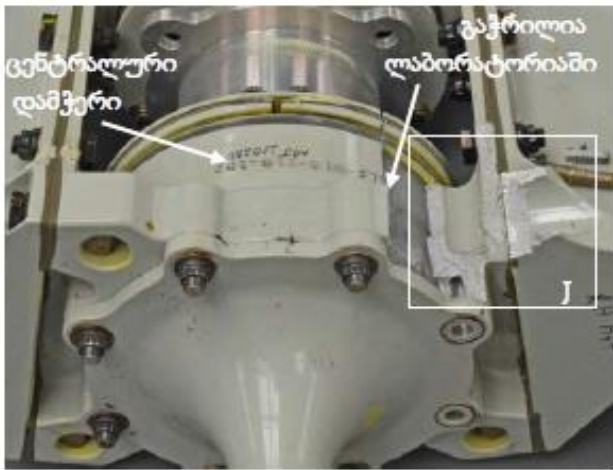
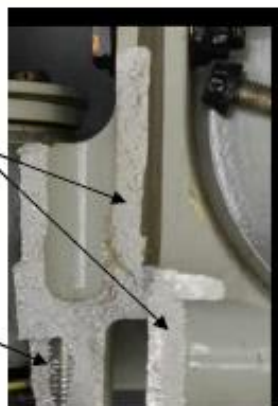
სურათი 8: ანტივიბრაციული დემფერის ქვედა ნახევარის ცენტრალური საყრდენის კონსტრუქციაზე. დემფერის ჩამაგრების მხრებთან შეერთების ადგილებში, მარცხენა მხარეს წარმოქმნილი ბზარების საერთო ხედი. ბზარების წარმოქმნა მიწასთან შეჯახებისგან გამოწვეულმა გადატვირთვამ განაპირობა. დემფერში არსებული სითხე (ზეთი) დაიღვარა ცენტრალური საყრდენის დაბზარული კორპუსიდან.

დრეკად პოლიმერული საკისარი დაუზიანებელია

გადატვირთვა

ჭანჭიკი გამოვარდა გახსნისას

გადატვირთვისგან ამოგლეჯილი ჭანჭიკი

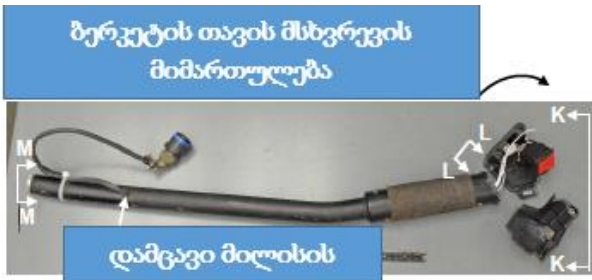
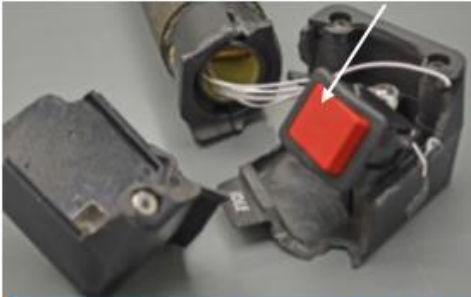
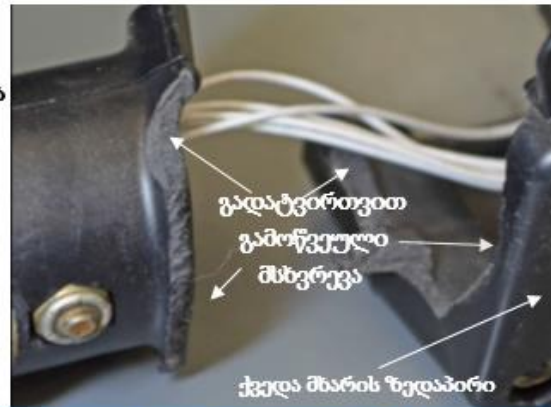
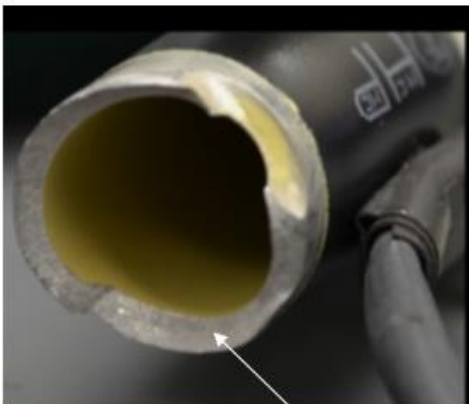
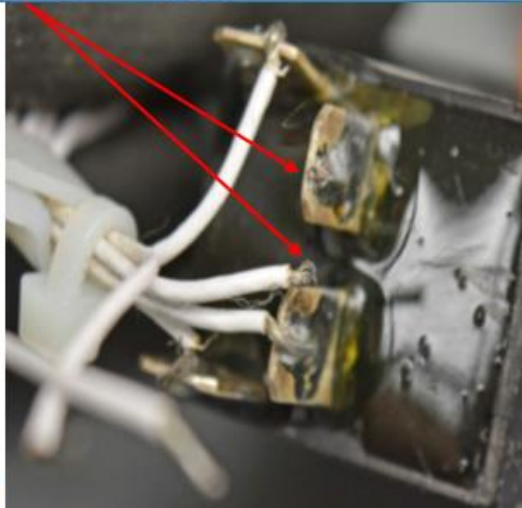
ზონა K-K **გადამრთველი "Idle" პოზიციაშია**

სადენი გაწყდა ლაბორატორიაში მაგიდაზე განმეორებითი დარტყმისას, გადამრთველი მუშაობს გამართულად

ბერკეტის ქვედა მხარის გატეხვის მიზეზი შეუჯახებისას წარმოქმნილი გადატვირთვაა

სურათი 11: ძრავის სიმბლავრის მართვის ბერკეტის ხედი. fly/idle გადამრთველი მუშაობს გამართულად, მას შემდეგაც კი, რაც ლაბორატორიაში შემოწმებისას გადამრთველის მაგიდაზე დარტყმისას სადენი მოწყდა კონტაქტიდან.

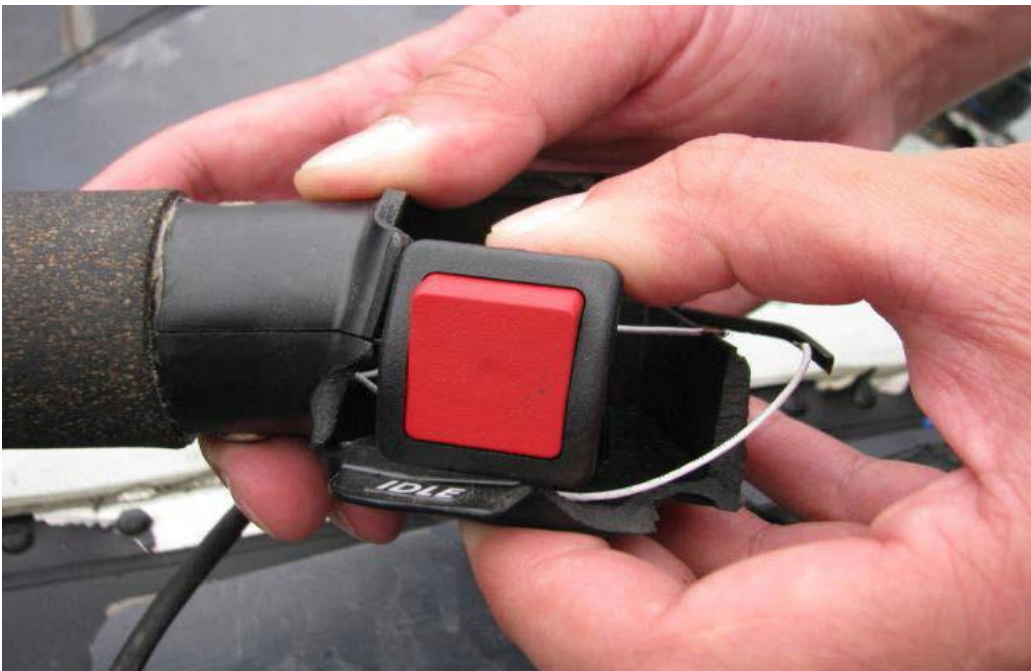
სურათი 4

„Fly/Idle“ გადამრთველი ძრავის სიმძლავრის მართვის ბერკეტზე ნაპოვნი იქნა „Idle“ პოზიციაში.

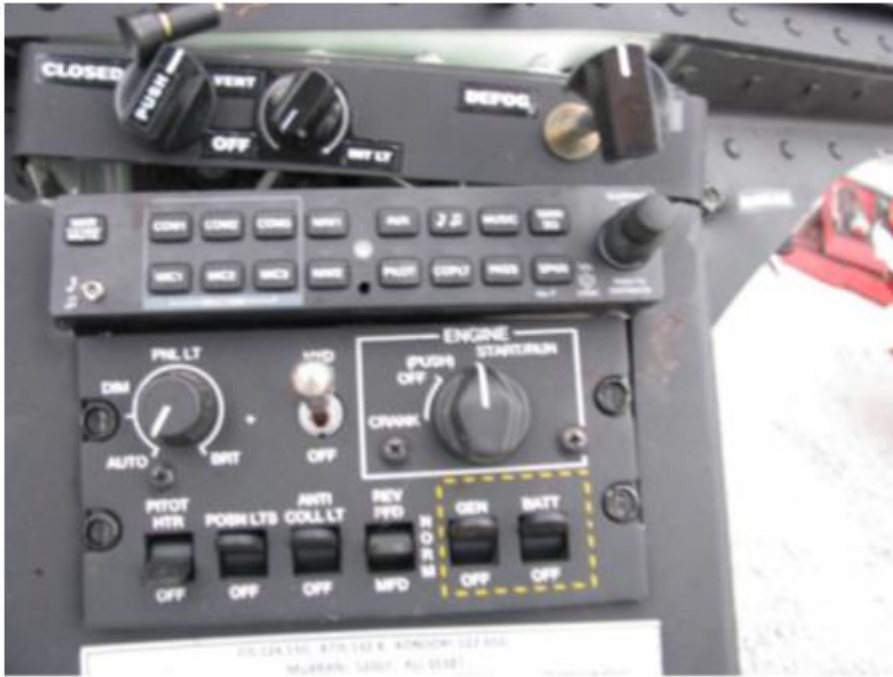
სურათი 5

ძრავის სელექტორი ნაპოვნის იქნა „Start/Run“ პოზიციაში

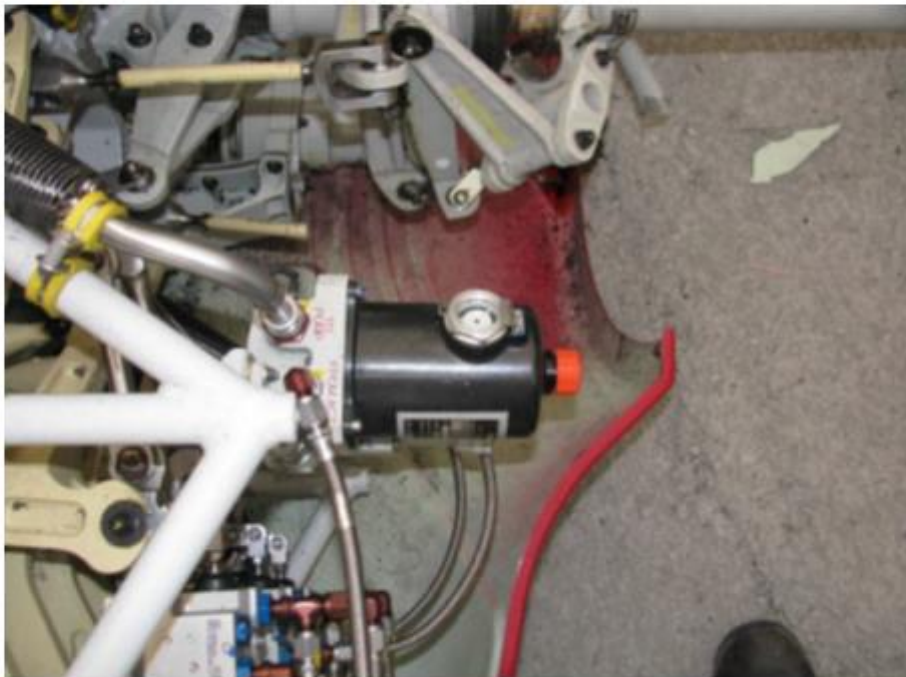
სურათი 6

დეფლექტორზე ნაპოვნის ჰიდრავლიკური სითხე . ჰიდრავლიკური რეზერვუარი დაუზიანებელია.

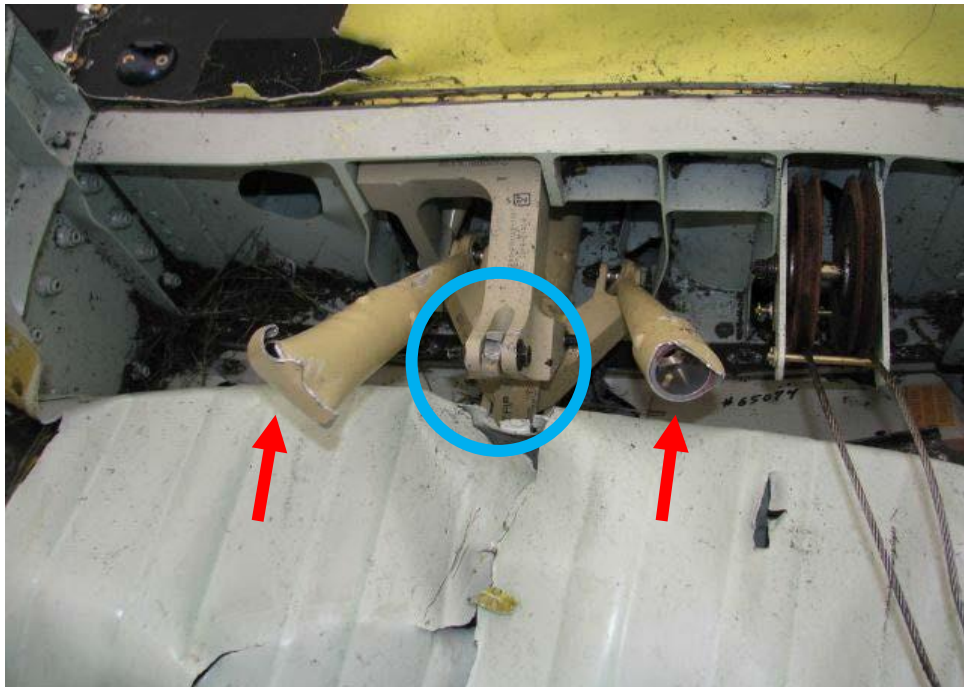
სურათი 8

ვერტმფრენის მართვის (წითელი) და ძრავის სიმძლავრის მართვის (ლურჯი) კონტროლის მილისეზი დამტკრეულია გადატვირთვის ძალების ზემოქმედებით

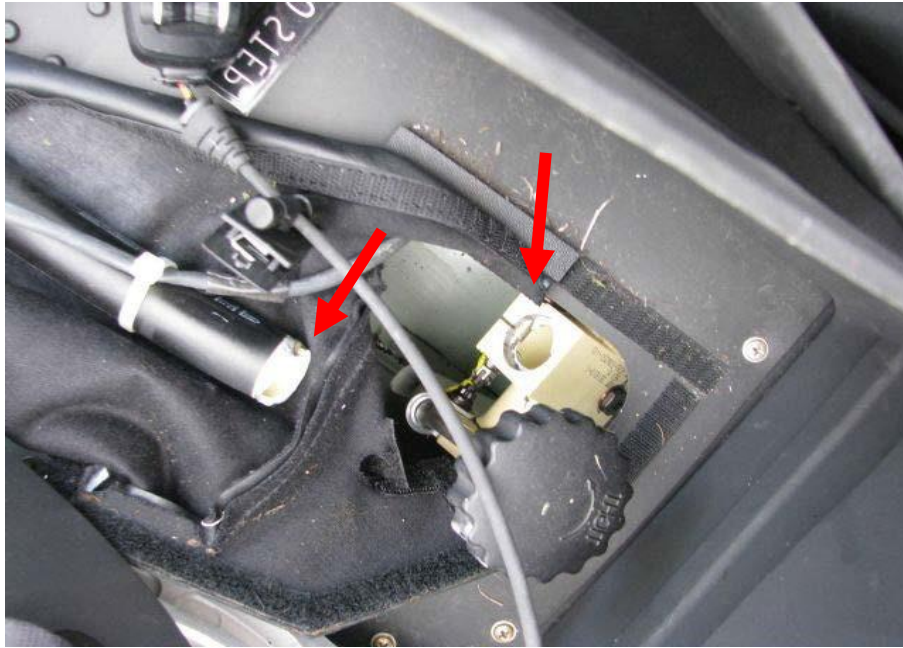
სურათი 9

ძრავის სიმძლავრის მართვის ბერკეტი გადატვირთვის ძალების გამო გადატეხილია ძირის მიდამოში.

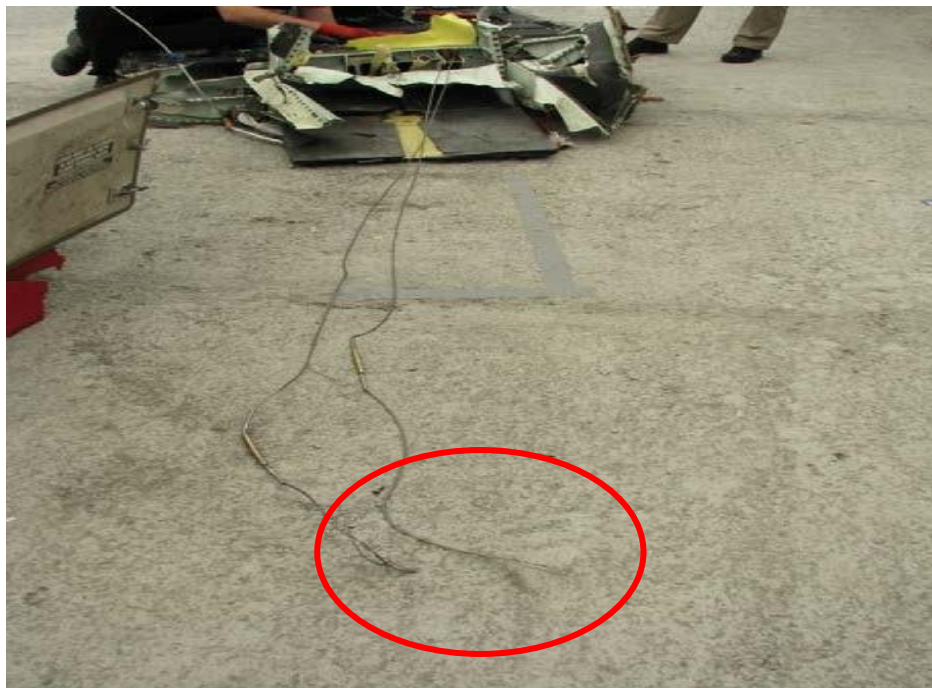
სურათი 12

კუდის ხრახნის კონტროლის გაწყვეტილი ლითონის ბაგირები, მათი გაწყვეტა გამოწვეულია შეჯახებისას მფრინავის კაბინის იატაკის და ფიუზელაჟის უკანა ნაწილის განცალკევებით.

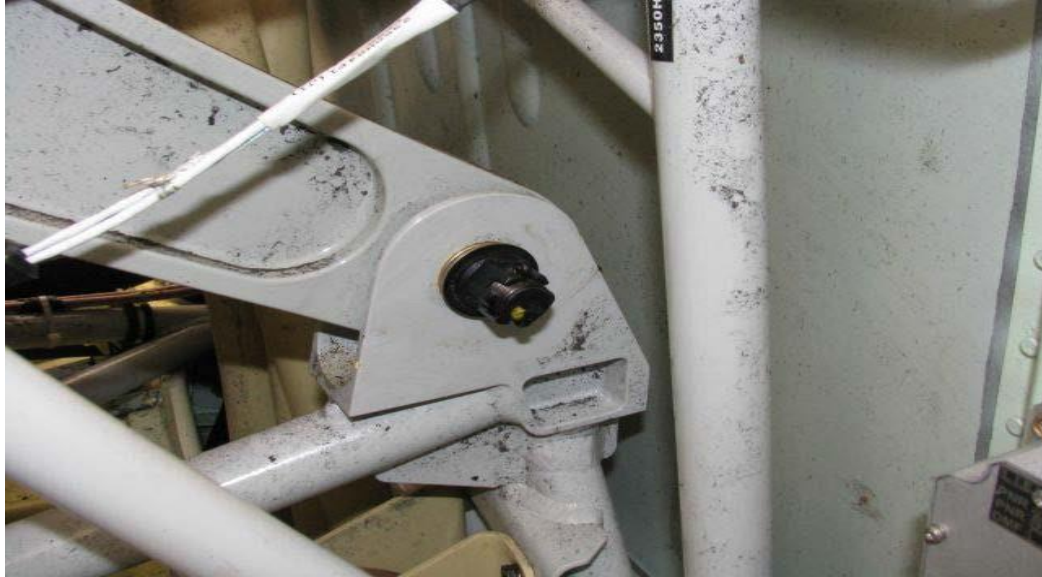
სურათი 13

ანტივიბრაციული დემპფერის საყრდენი მხრის ჩამაგრების წერტილი ფერმულ სტრუქტურასთან დაუზიანებელია. დანარჩენი სამი ჩამაგრების წერტილიც დაუზიანებელია.

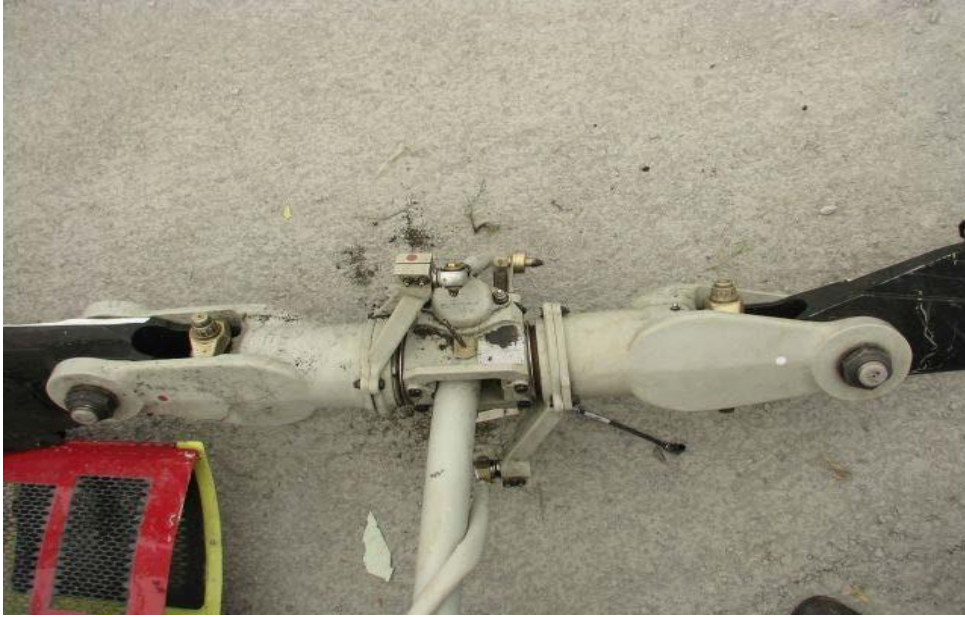
სურათი 18

დაუზიანებელი მთავარი ხრახნის მორგევი ჩამაგრებული დარჩა მთავარი ღერძთან

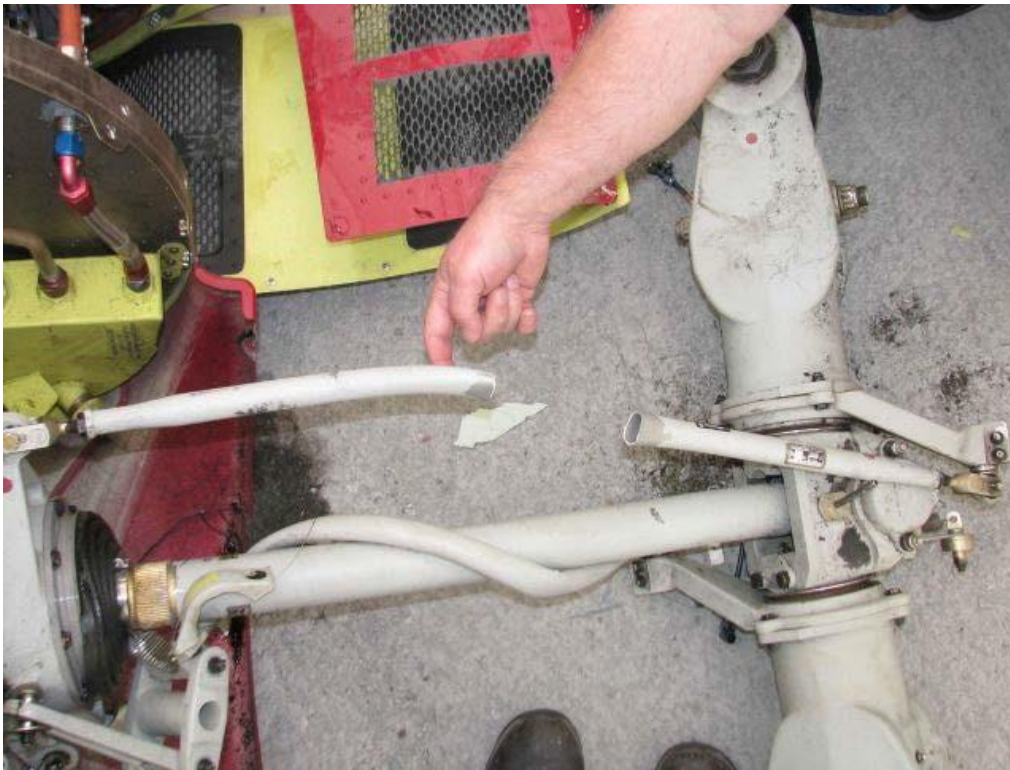
სურათი 19

წითელი ფერით მონიშნული ლაპოტის მხარეს, გადახრის მექანიზმის მილისა გატეხილია შუა ნაწილში, რაც გამოწვეულია შეჯახებისას აღძრული გადატვირთვის ძალებით.

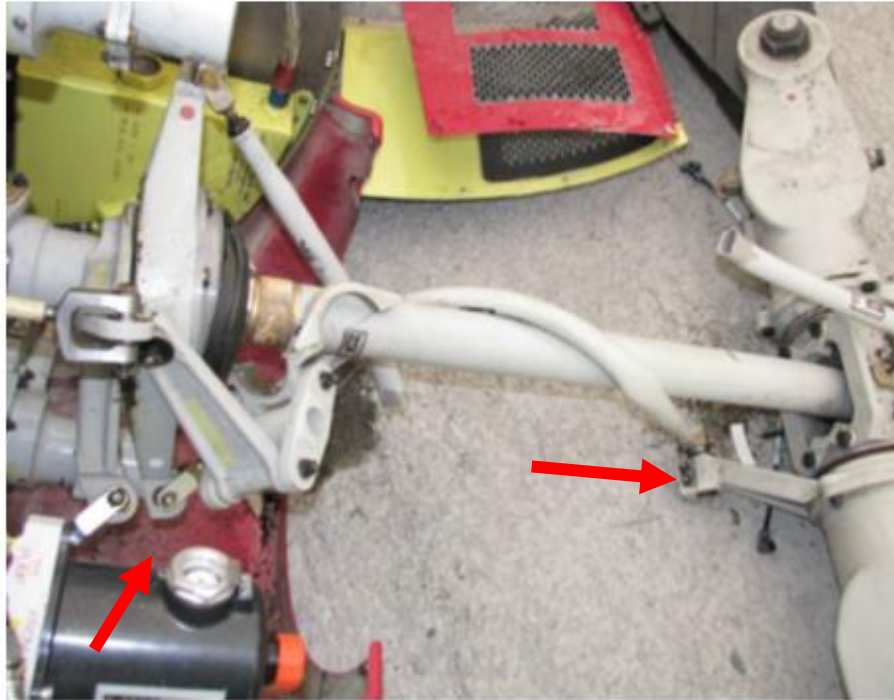
სურათი 20

თეთრი ფერით მონიშნული ლაპოტის გადახრის მექანიზმის მილისა მთავარ ღერძზე არის შემოხვეული, თუმცა ორივე ბოლოთია ჩამაგრებული და როგორც ზედა ასევე ქვედა ჩამაგრების წერტილები დაუზიანებელია

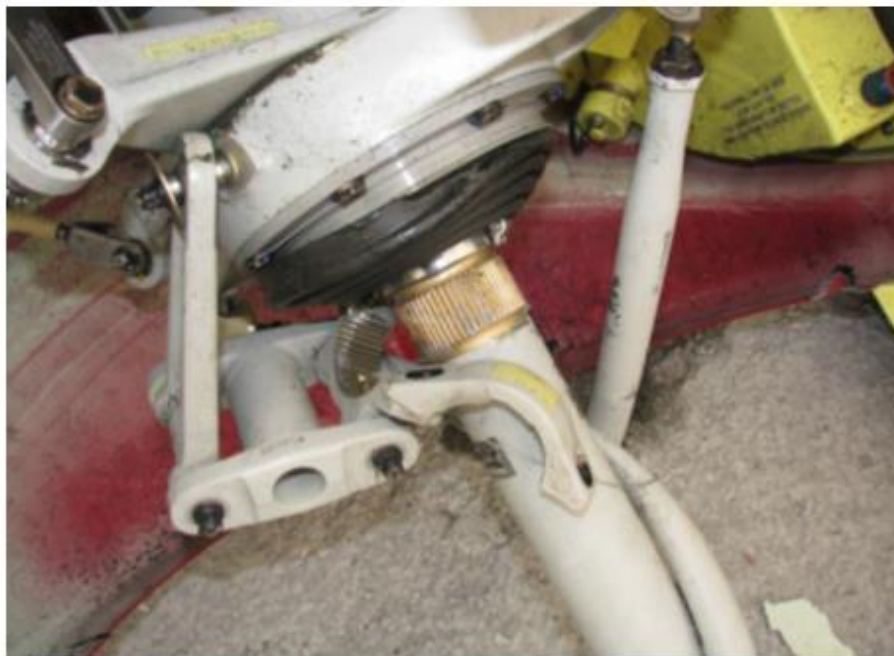
სურათი 21

შლიცებიანი ამძრავი საყელური განცალკევებული მდგომარეობაშია მასთან მოდებაში მყოფ მთავარი ღერძის შლიცებთან, რაც შეჯახების ძალით არის გამოწვეული

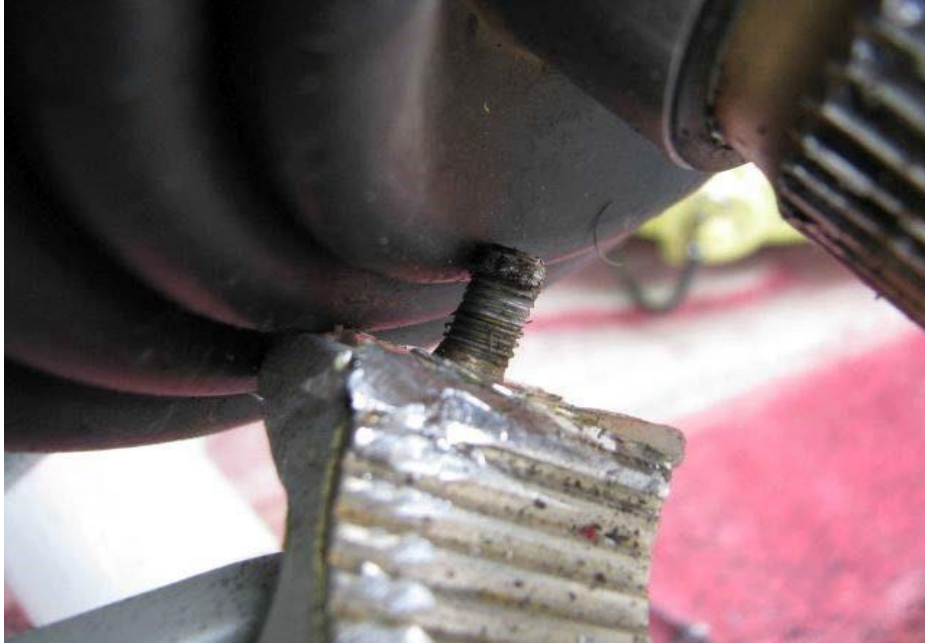
სურათი 22

საყელურის ორი ნახევრის ერთმანეთან დმაკავშირებელი ჭანჭიკებიდან ერთ-ერთი დაზიანებულია, მასზე დატანილი კუთხვილი ნაწილობრივ მოცვეთილია ხოლო ქანჩი დაკარგულია.

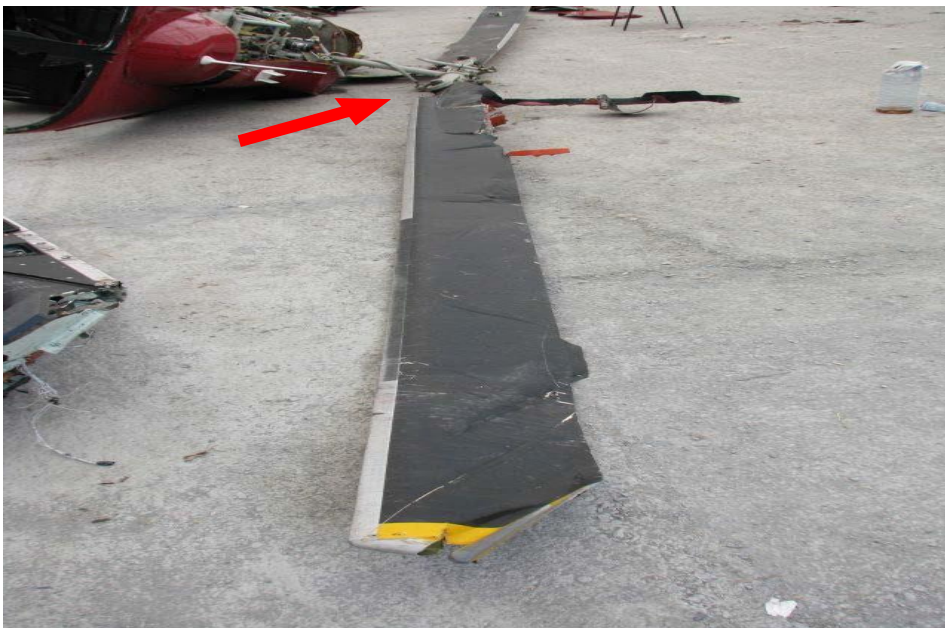
სურათი 23

თეთრი ფერის მზიდი როტორის ლაპოტი დაზიანებულია ფუძესთან ახლოს

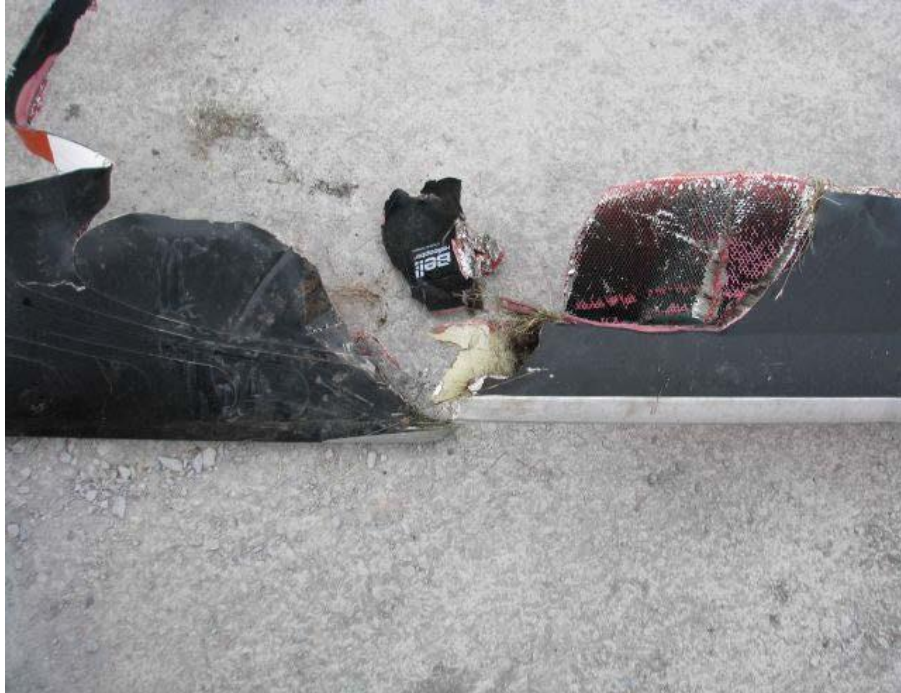
სურათი 24

მზიდი როტორის თეთრი ფერის ლაპოტის გატეხვის ადგილი

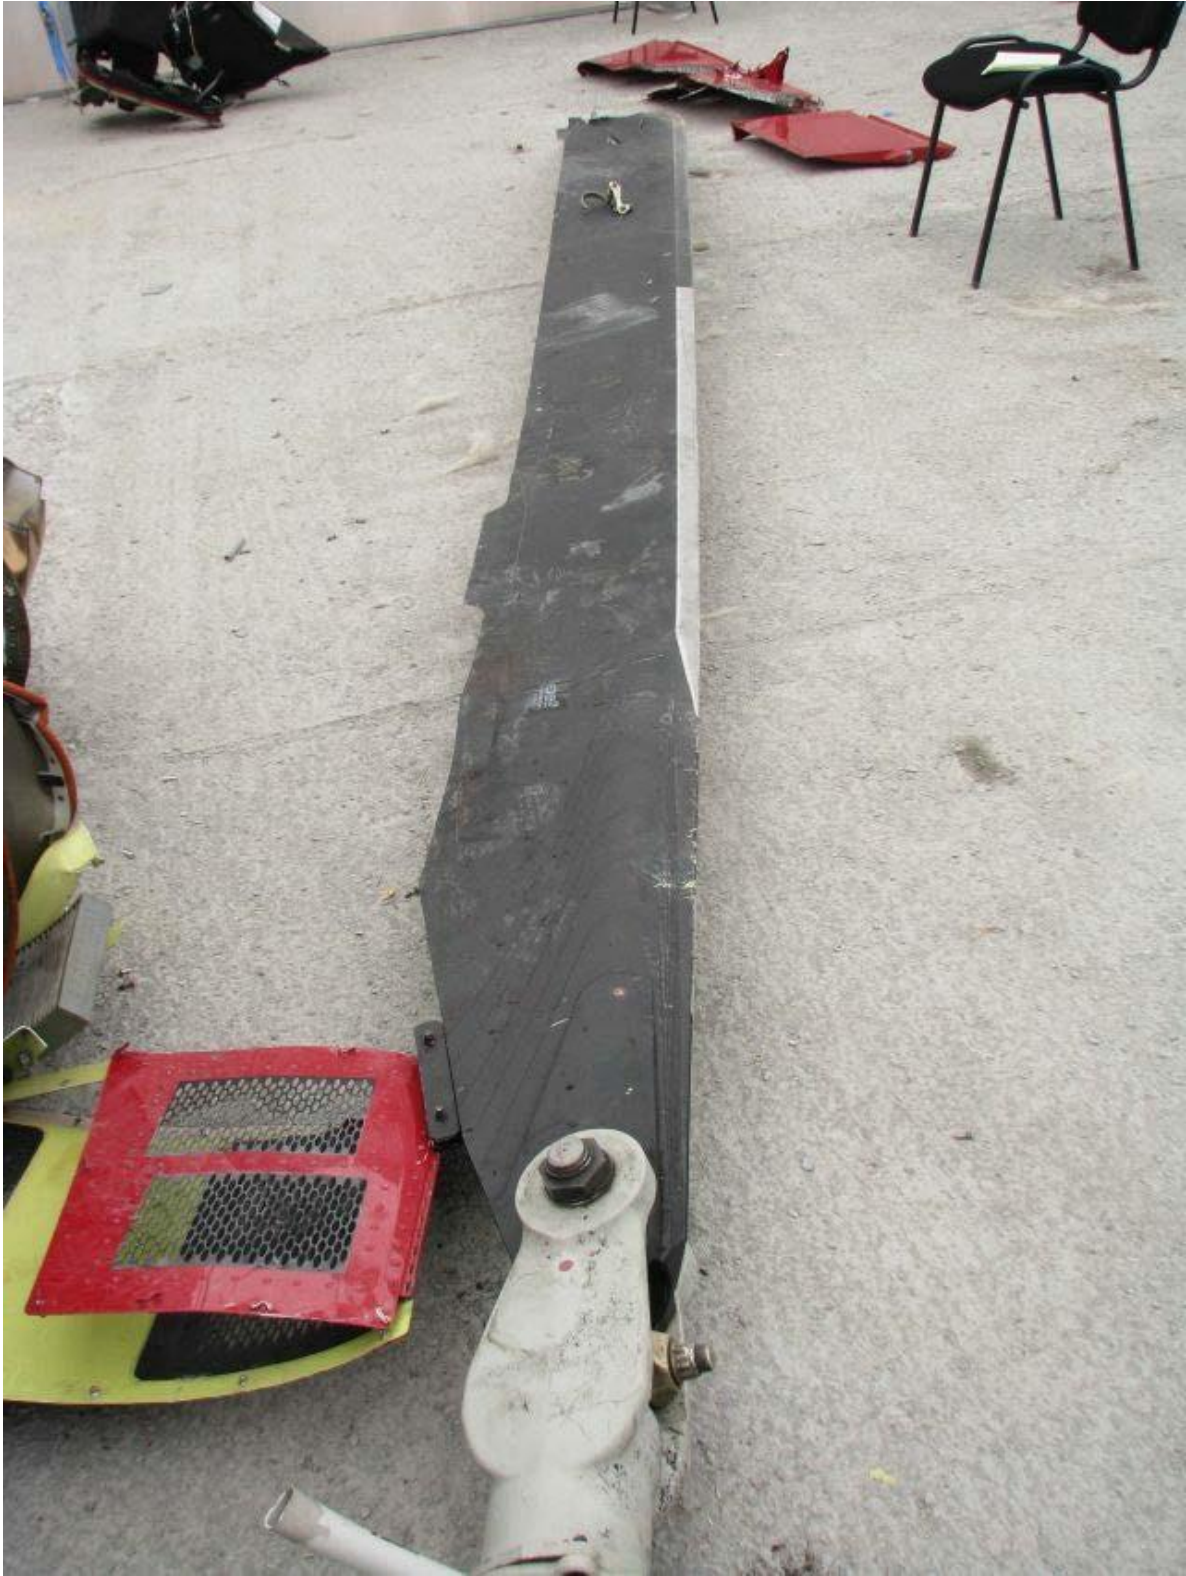
სურათი 26

წითელი ფერის მზიდი როტორის ლაპოტი შედარებით დაუზიანებელია

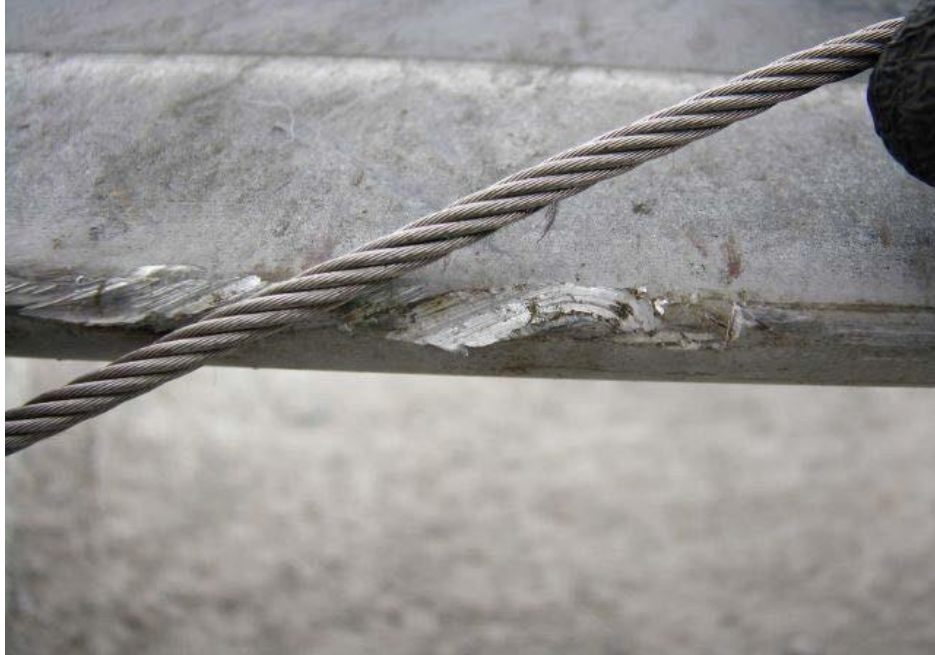
სურათი 27

მზიდი როტორის წითელი ფერის ლაპოტის წინა მხარის დაზიანებული ადგილის სპეციფიკა მოწმობს ლაპოტის კონტაქტს კუდის როტორის კონტროლის ბაგიერთან.

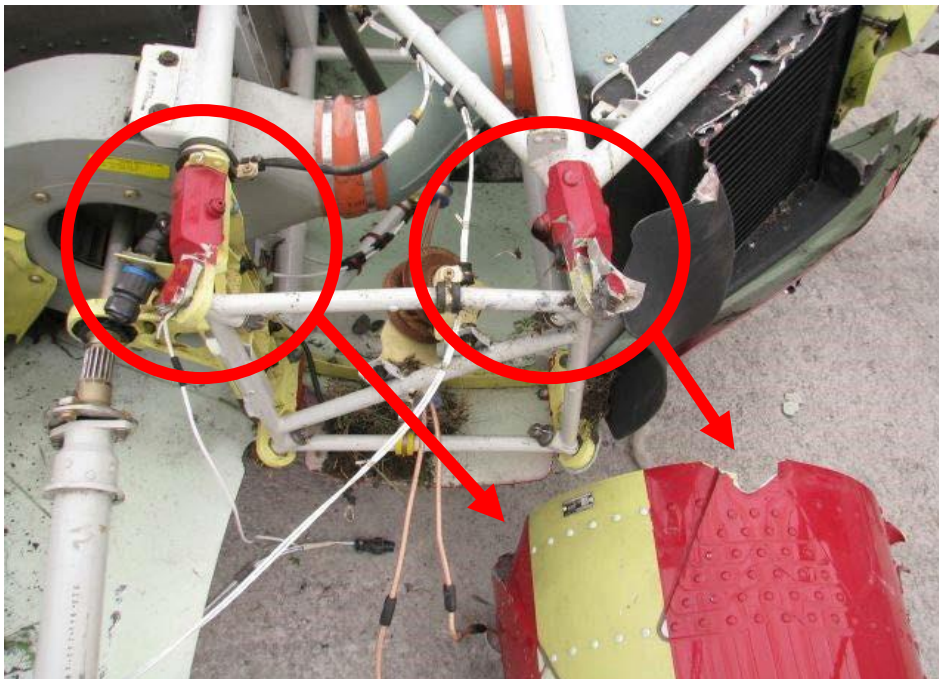
სურათი 28

შეჯახებით გამოწვეული დაზიანებები ფიუზელაჟის უკანა ნაწილის და ვერტმფრენის კუდის განცალკევების სექტორში

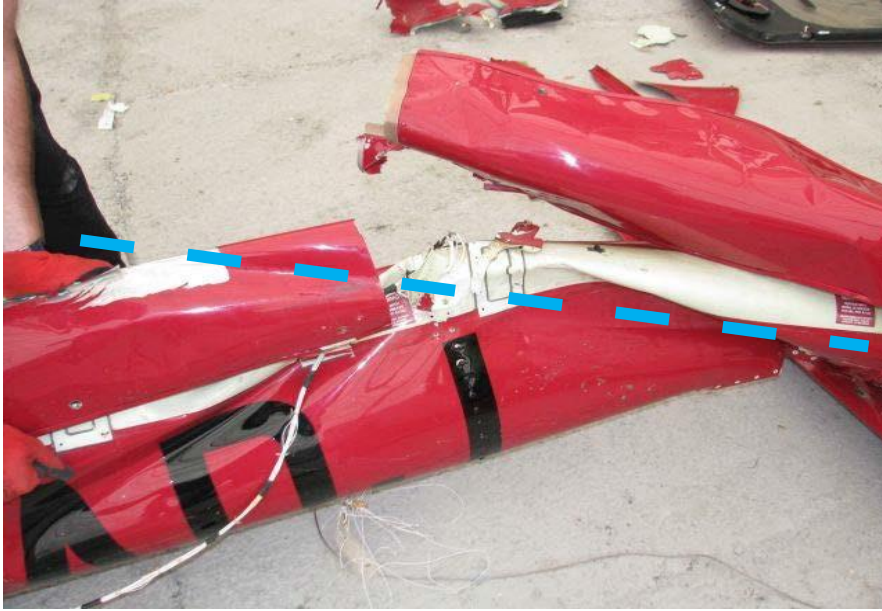
სურათი 29

ზოლური დარტყმის კვალი ვერტმფრენის კუდის მარცხენა მხარეს ადასტურებს მზიდი როტორის ლაპოტის ვერტმფრენის კუდზე დარტყმის ფაქტს.

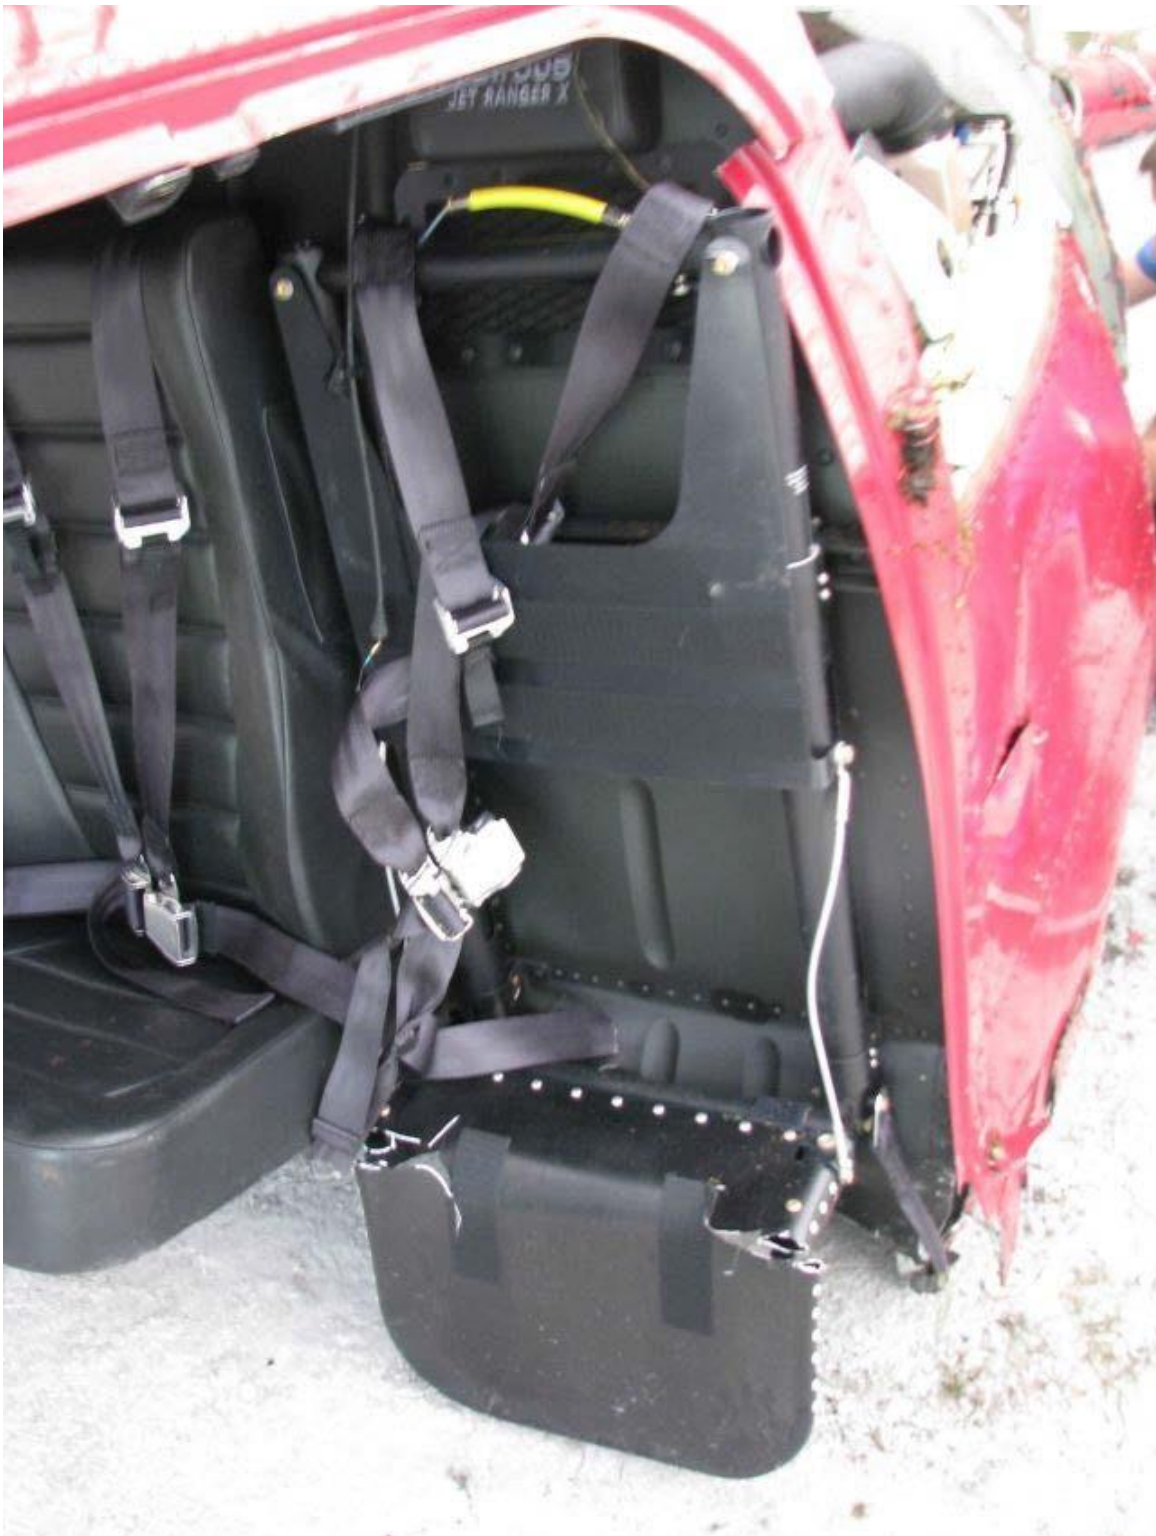
სურათი 35

უკანა მარცხენა სავარძელის (რომელზეც მგზავრი იჯდა) საჯდომი ქვემოთაა გადატეხილი.

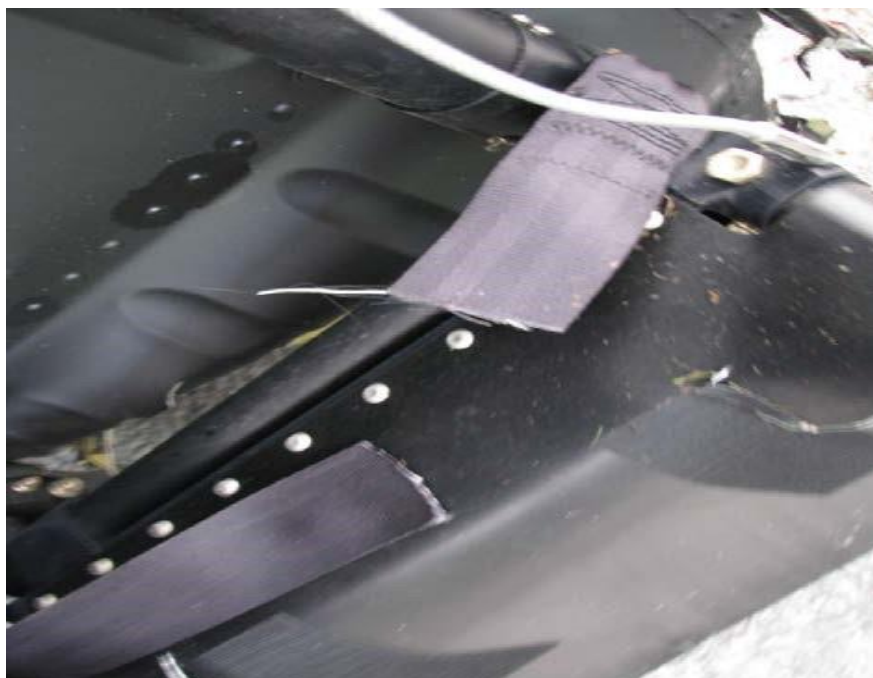
სურათი 36

მგზავრის (უკანა მარცხენა) სავარძლის წელის უსაფრთხოების ღვედი გადაჭრილია, როგორც მოხსენებულ იყო შემთხვევის ადგილზე მისული პირველი პირის მიერ.

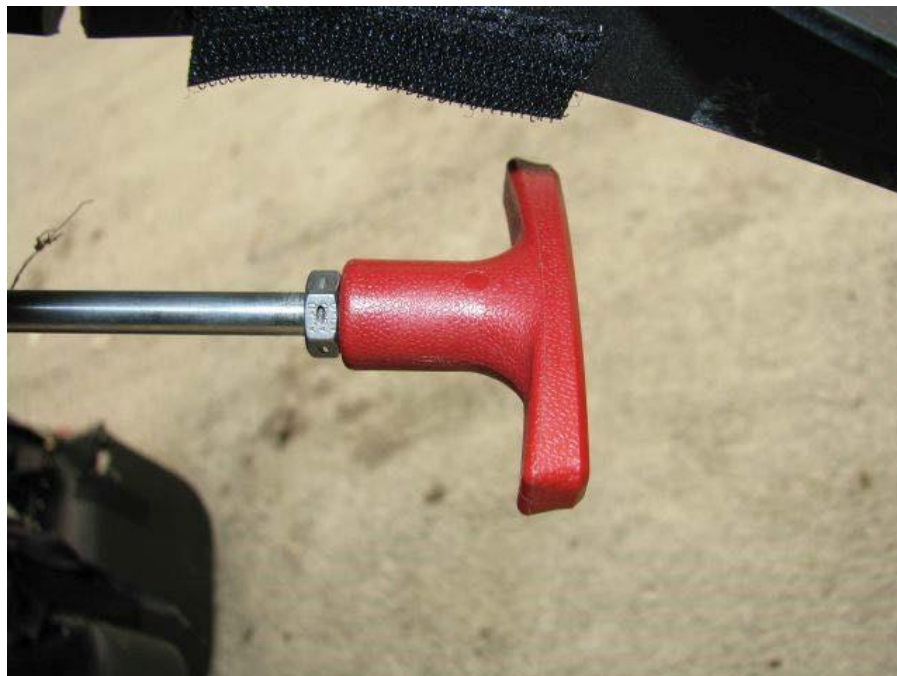
სურათი 37

საწვავის მიწოდების ავარიული ჩაკეტვის ბერკეტის სახელური ჩაკეტილ (გამოწეულ) მდგომარეობაში იყო, სახელურს დაზიანების კვალი არ აღენიშნება

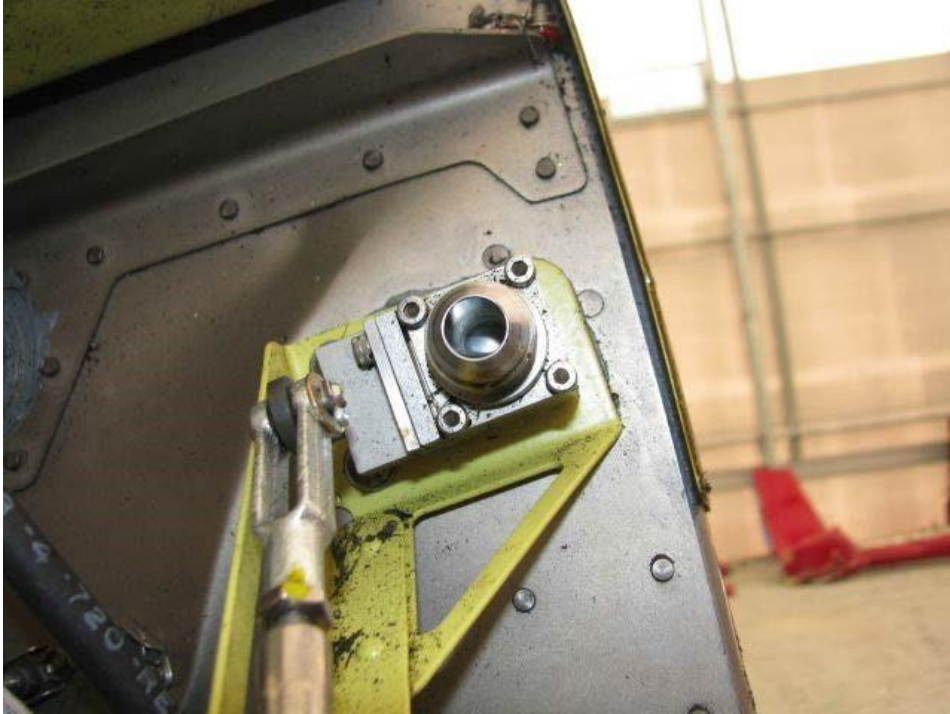
სურათი 38

საწვავის ავარიული ჩაკეტვის სარქველი ჩაკეტულ მდგომარეობაში იქნა ნაპოვნი.
