საქართველოს ეკონომიკისა და მდგრადი განვითარების სამინისტროს
სამოქალაქო ავიაციისა და საზღვაო ტრანსპორტის სფეროებში
მომხდარი სატრანსპორტო შემთხვევებისა და ინციდენტების მოკვლევის
ბიურო

შპს ავიაკომპანია „ავიატორი +“-ს მიერ ექსპლუატირებულ
ვერტმფრენზე BELL-505, სახელმწიფო სარეგისტრაციო ნიშანი 4L-
ADJ, 2019 წლის 6 ივნისს „ყაზბეგი“-ს მუნიციპალიტეტში ფრენების
შესრულებისას, მომხდარი საავიაციო შემთხვევის მოკვლევის ანგარიში

ვერტმფრენის ტიპი: BELL-505
სახელმწიფო სარეგისტრაციო ნიშანი: 4L-ADJ
ექსპლუატანტი: შპს ავიაკომპანია "ავიატორი +"
შემთხვევის დრო და თარიღი: 10სთ. 57წთ. (ადგ.დრო) 06.06.2019 წ.
შემთხვევის ადგილი: "ყაზბეგი"-ს მუნიციპალიტეტი დაბა „სტეფანწმინდა“
გეოგრაფიული კოორდინატები: N 42°38' 59" E 44°38' 49"

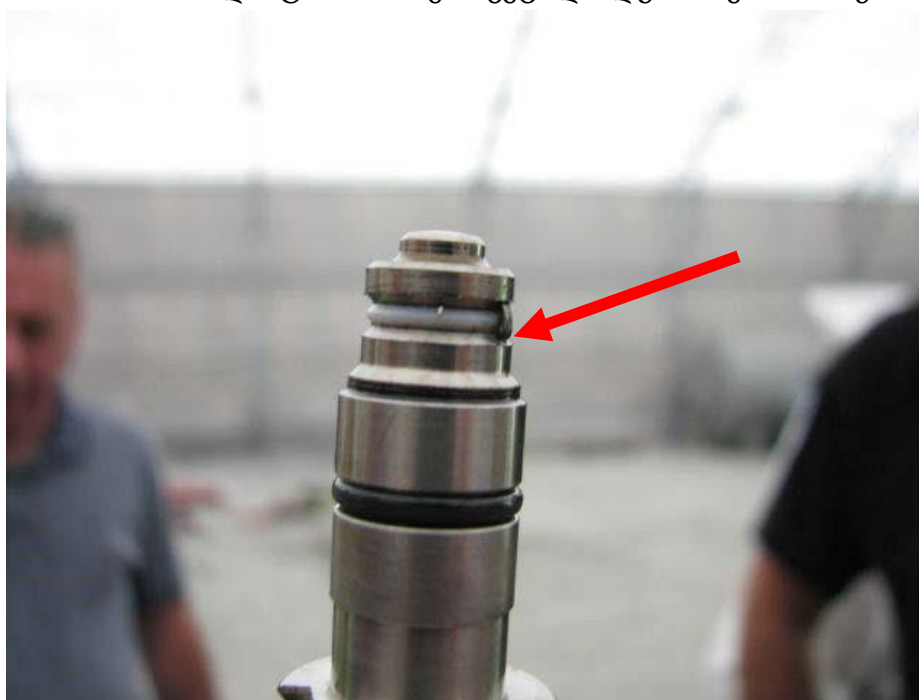
სურათი 42

მოდული 01 ელექტრო-მაგნიტურ სარქველზე ნაპოვნი მცირე ზომის მეტალის ნატეხები (წითელი ისარი).

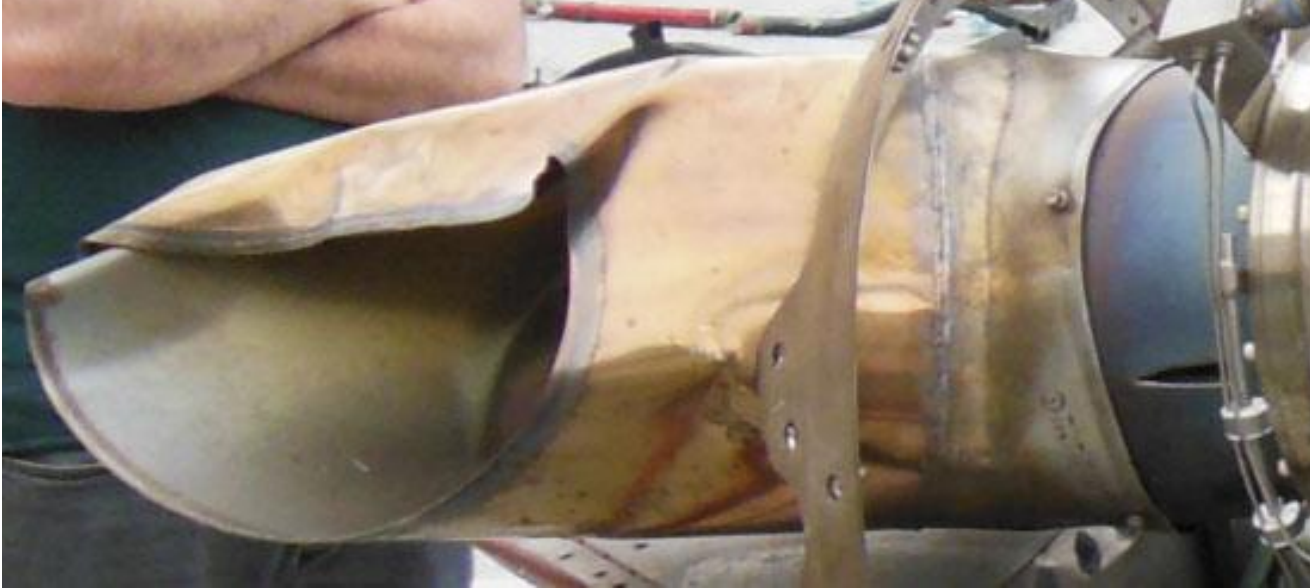
ძრავის გამონაბოლქვის მილი საავიაციო შემთხვევისას მიწასთან შეჯახების შედეგად დეფორმირებულია.

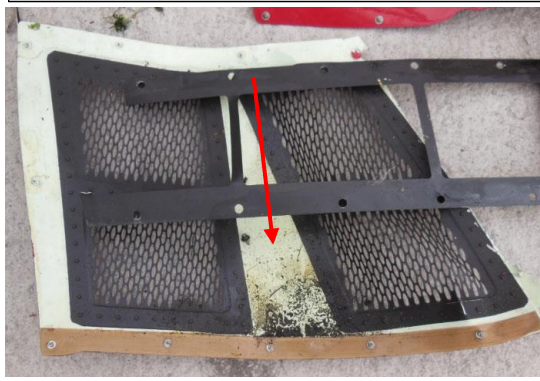
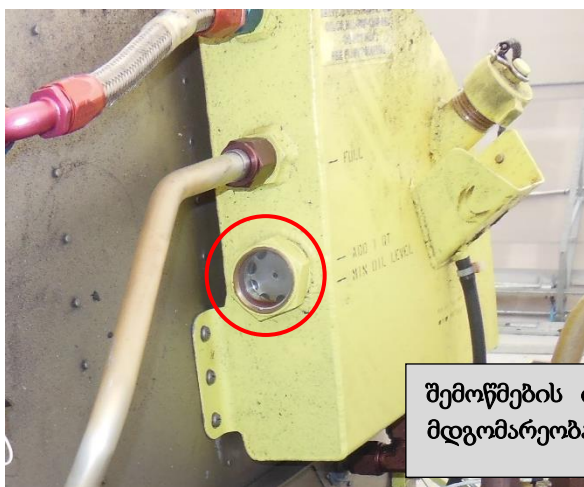
- ზეთის ავზი ცარიელია.
- ზეთის დაღვრის კვალი იქნა ნაპოვნი ჰაერის დეფლექტორზე.
- მოხსნილი იქნა ზეთის ფილტრი.

ზეთის დაღვრის კვალი დეფლექტორზე

შემოწმების დროს ზეთის ავზი ცარიელ მდგომარეობაში იყო.

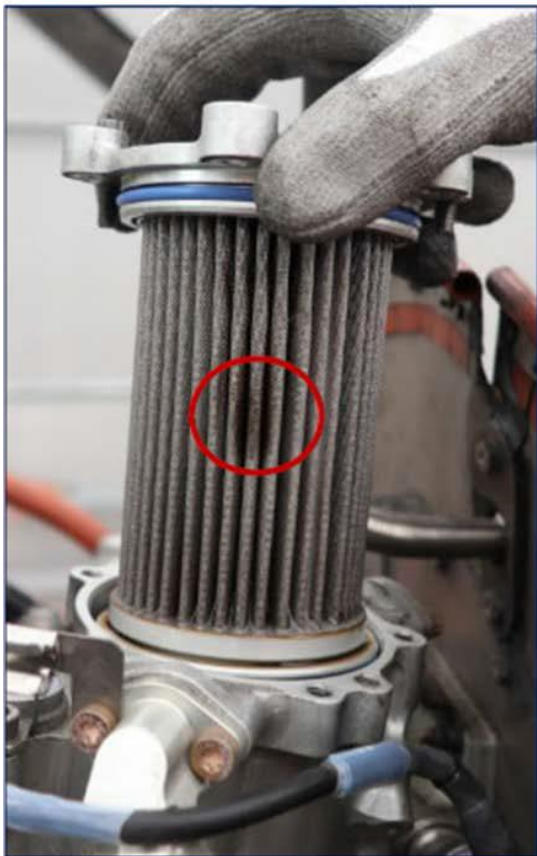
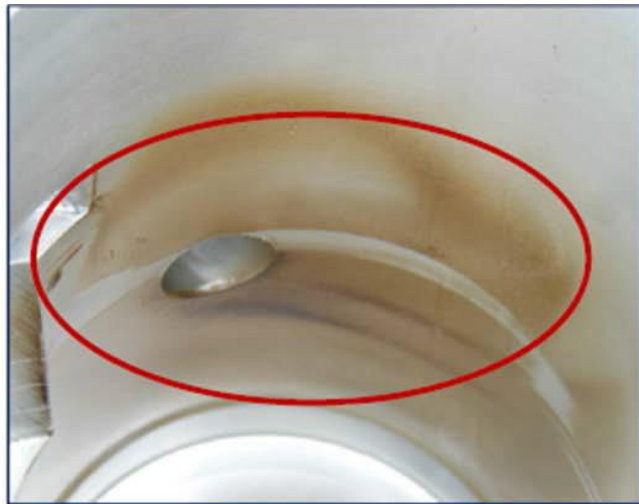
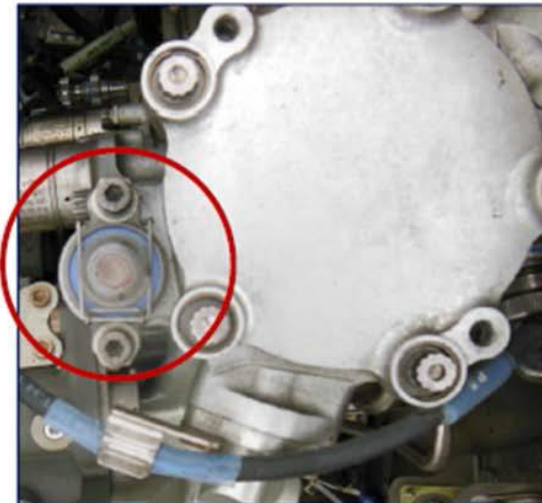
- მოიხსნა საწვავის ფილტრი, რომელზეც ერთ წერტილში შიდა პერიმეტრზე შეინიშნება ჟანგის კვალი. სხვა რაიმე სახის ჭუჭყის ან მნიშვნელოვანი უცხო ნაწილაკების კვალი ვიზუალური დათვალიერების შედეგად არ აღმოჩენილა. საწვავის ფილტრი დაილუქა და შენახული იქნა შემდგომ ექსპერტიზაზე გადასაგზავნად.
- საწვავის ფილტრის ბლოკირების ინდიკატორი გააქტიურებული არ არის

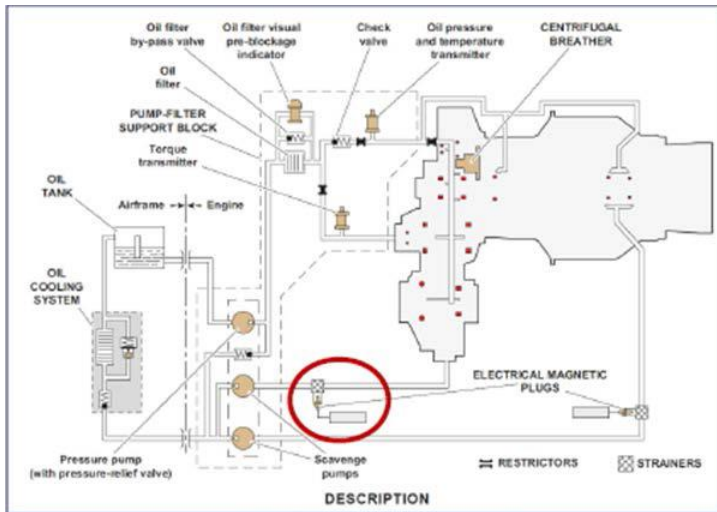
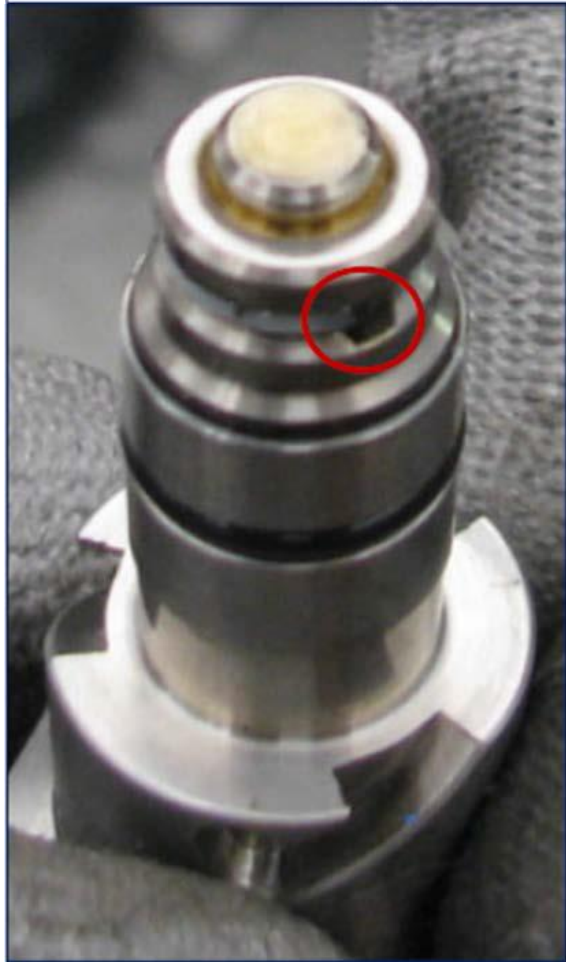
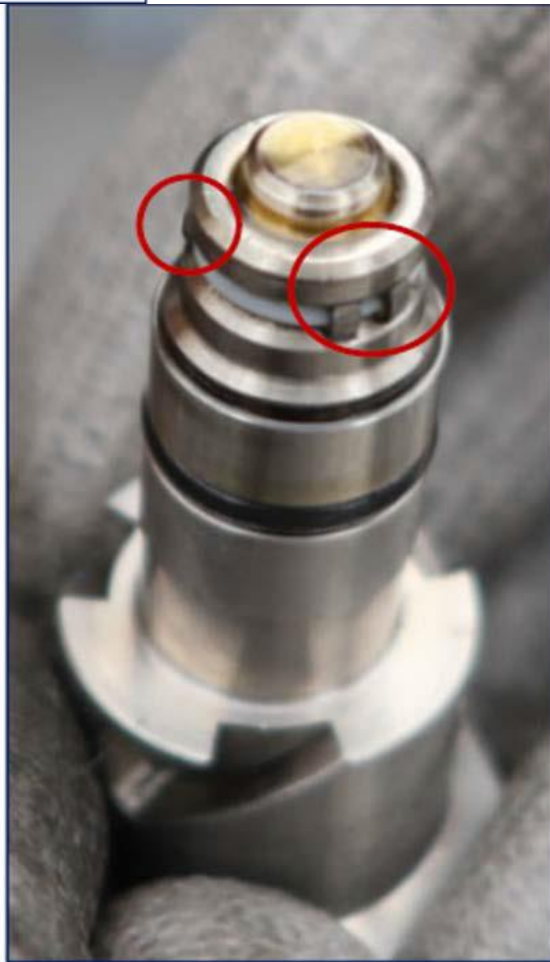
ელექრო-მაგნიტური სარქველები: მოდული 1 გადატუმბვის ხაზი

ელექრო-მაგნიტური სარქველის კორპუსის მაგნიტურ ნაწილში ნაპოვნი იქნა მეტალის სამი პატარა ზომის დეტალი (საკისრის სალტის დამჭერის მოტეხილი ნაწილი)

ძრავის ექსპერტიზის შედეგად აღმოჩენილი იქნა საკისრის სალტის დამჭერის ტიპის, მეტალის ნატეხები ძრავის ქვედა ელექტრო-მაგნიტურ სარქველზე (იხილეთ სურათი 42), თუმცა ძრავის უკანა ელექტრო-მაგნიტურ სარქველზე (ნაპოვნი იქნა სუფთა მდგომარეობაში) არ აღმოჩნდა მსგავსი ტიპის მეტალის ნაწილები.

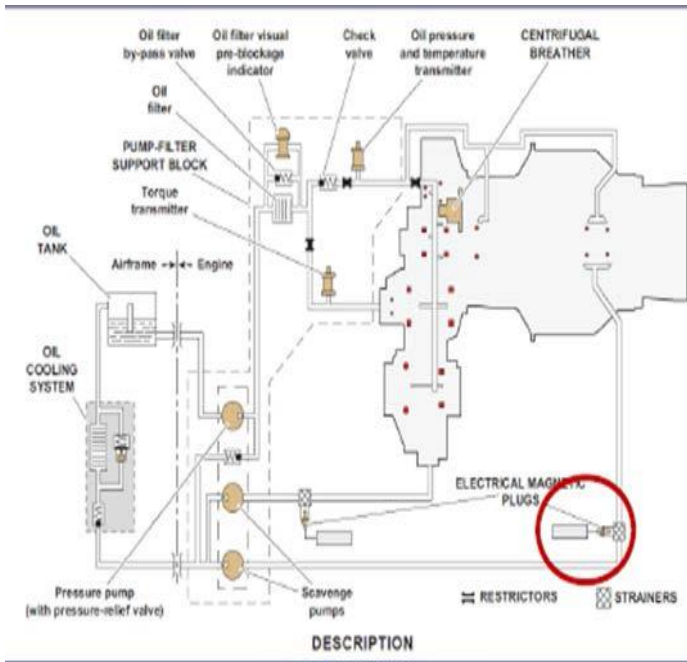
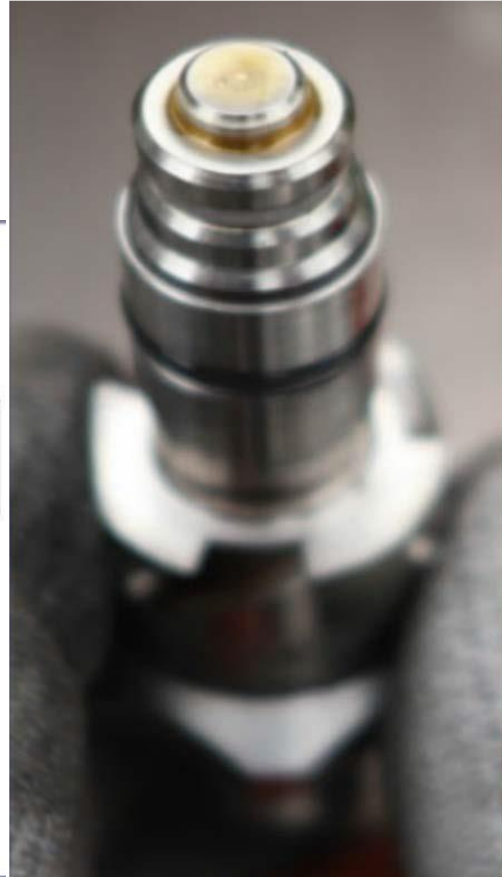
ელექრო-მაგნიტური სარქველები: მოდული 2 გადატუმბვის ხაზი

მოდული 2-ის ელექტრო-მაგნიტური სარქველი ნაპოვნი იქნა სუფთა მდგომარეობაში.

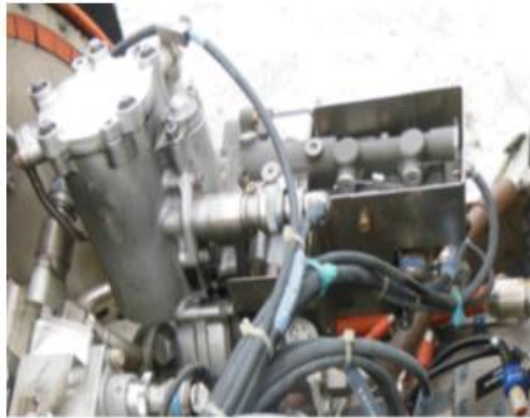
- შემოწმებული იქნა ჰიდრომექანიკური მადოზირებელი სისტემა (HMU) (შეიცავს საწვავის ტუმბოებსაც): ვიზუალური დათვალიერებით დაზიანება არ შეინიშნება.

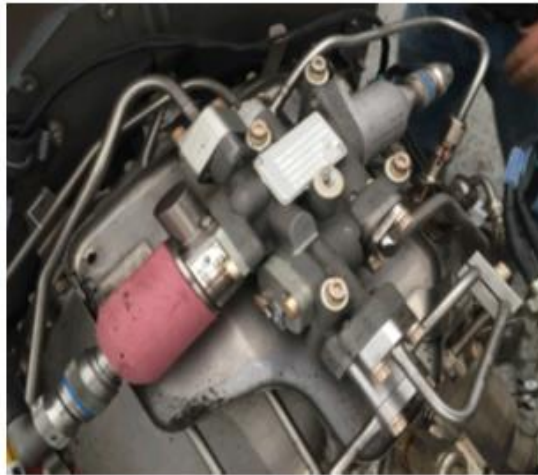
- შემოწმდა საწვავის სარქველების კომპლექტი: დაზიანება ვერ იქნა ნაპოვნი.

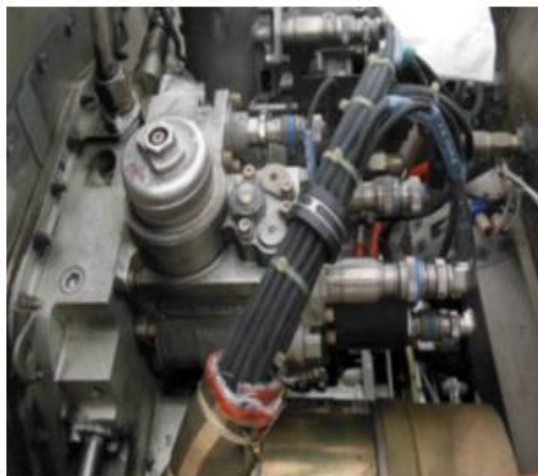
- ძრავის შეზეთვის სისტემის ტუმბოსა და ფილტრის მხარდაჭერის ბლოკზე დაზიანება არ შეინიშნება.

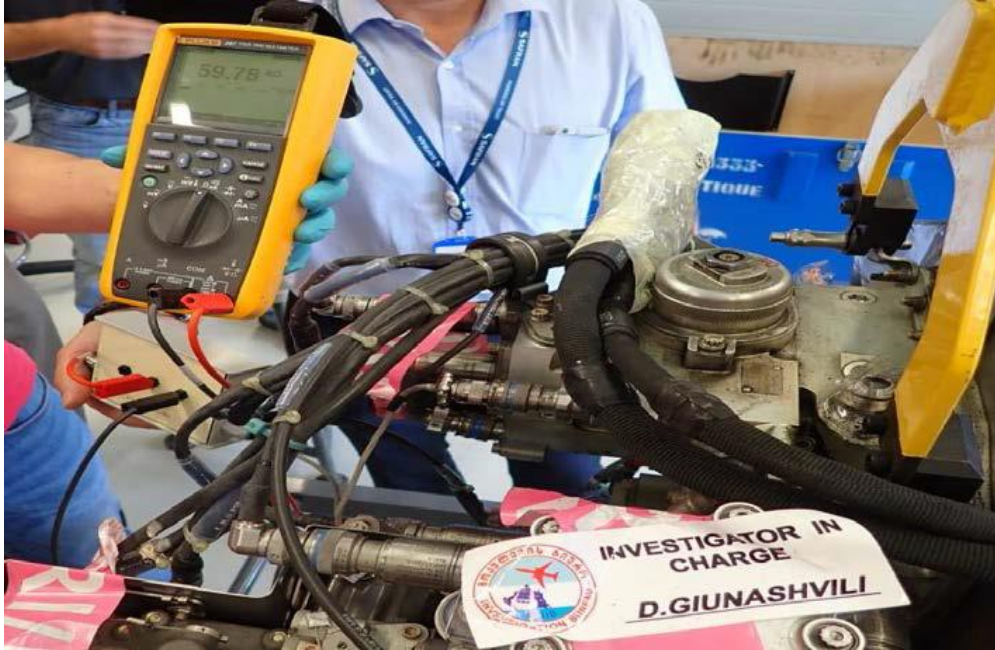
ორივე მოდულის ელექტრო-მაგნიტური სარქველის რეზისტენტული მნიშვნელობები გაზომვისას შეადგენდა 60kΩ. რაც ნიშნავს რომ წრედი იყო ღია და მაგნიტური ნაწილაკი ვერ იქნა აღმოჩენილი.

შესაბამისად, ამ კონფიგურაციაში ელექტრო-მაგნიტური სარქველის მიერ არ შეიძლებოდა მომხდარიყო მაგნიტური ნაწილაკის აღმოჩენა. ეს რეზულტატი ასევე ხსნის იმ ფაქტს, თუ რატომ არ დაფიქსირდა უკანასკნელი ფრენის დროს, ელექტრო-მაგნიტურ სარქველზე მაგნიტური ნაწილაკების არსებობა.

სურათი 5: მოდულ 01-ის ელექტრო-მაგნიტური სარქველის ავიონიკასთან დამაკავშირებელი სადენების ელექტრული წრედის უწყვეტობაზე ტესტირება

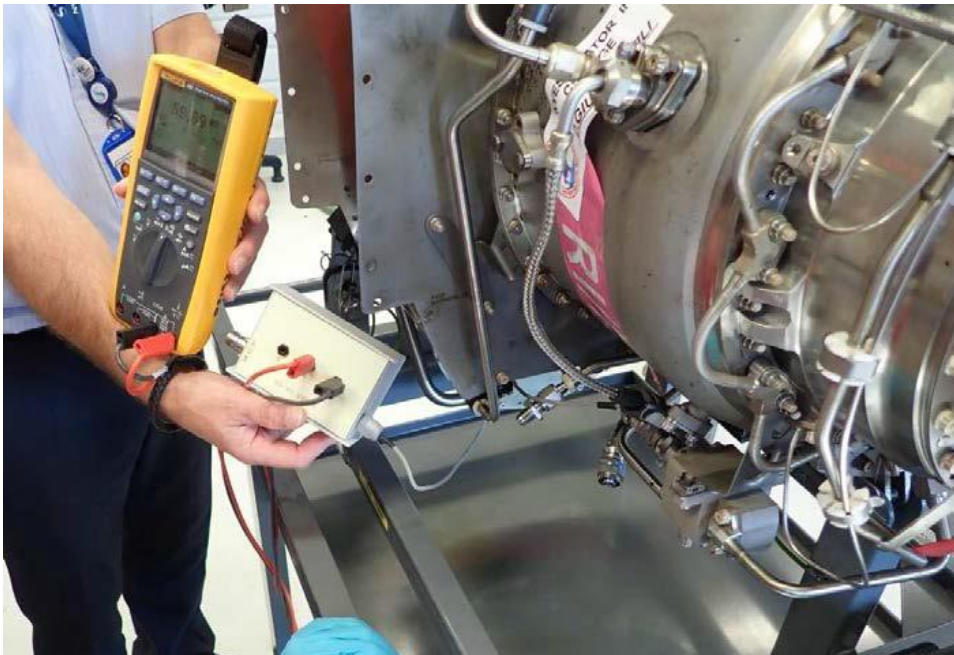
სურათი 6: მოდულ 02-ის ელექტრო-მაგნიტური სარქველის სადენების ელექტრული წრედის უწყვეტობაზე ტესტირება

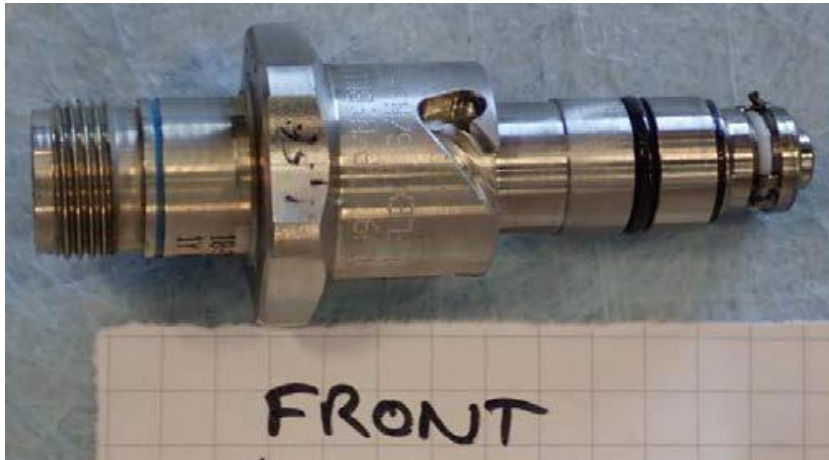
მოდული 01-ის ელექტრო-მაგნიტური სარქველი მოხსნილი იქნა პრავიდან და მასზე ორ განცალკევებულ ნაწილს შორის მიკრული აღმოჩნდა 4 ერთეული საკისრის სალტის დამჭერის მოტეხილი ნაწილი

სურათი 7: მოდულ 01-ის ელექტრო-მაგნიტური სარქველი მეტალის ნაწილაკებითურთ.

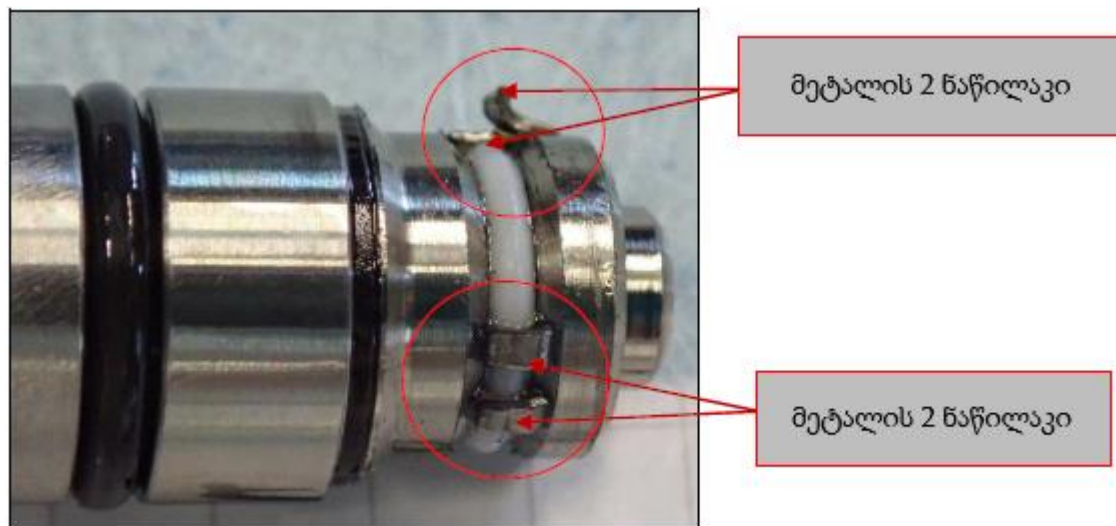
სურათი 8: მოდულ 01-ის ელექტრო-მაგნიტური სარქველი მეტალის 4 ნაწილაკებითურთ.

ჩატარდა ელექტრული უწყვეტობის ტესტი მაგნიტურ სარქველზე ნაპოვნი მეტალის ნაწილაკებით იგივე პოზიციაში, როგორც დაფიქსირდა აღმოჩენისას. წინააღმდეგობის გაზომილმა მაჩვენებელმა (60kOhm) დაადასტურა, რომ მეტალის ნაწილაკები ასეთ პოზიციაში ვერ კრავენ წრედს ელექტრო-მაგნიტური სარქველის ორ მაგნიტურ ნაწილს შორის.

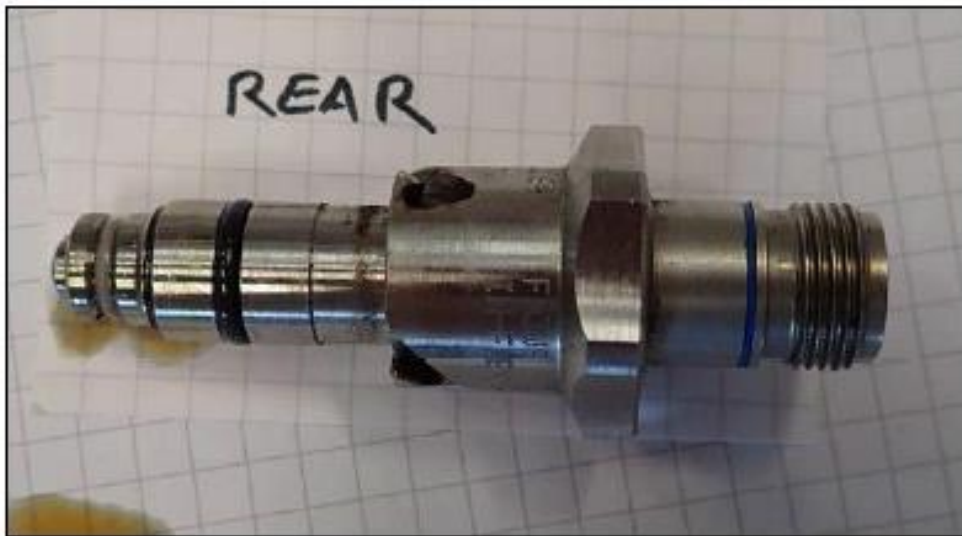
შემდეგ ძრავიდან მოიხსნა მოდული 02-ის ელექტრო-მაგნიტური სარქველი. მას შემდეგ რაც დადგინდა, რომ აღნიშნულ ელექტრო-მაგნიტურ სარქველს არ ქონდა დაჭერილი მეტალის ნაწილაკები, ჩატარდა ტესტი ელექტრულ უწყვეტობაზე: წინააღმდეგობის გაზომილი მნიშვნელობა (60 კ.ომი) ადასტურებს, რომ სარქველი ფუნქციონირებდა მოთხოვნის შესაბამისად.

სურათი 9: მოდული 02-ის ელექტრო-მაგნიტური სარქველი სუფთაა.

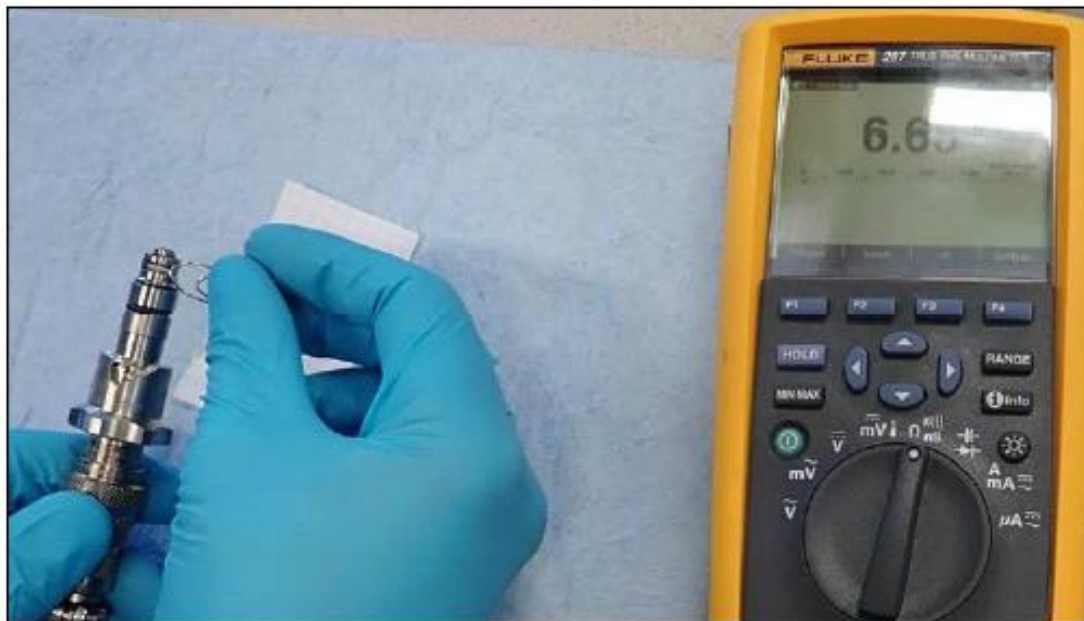
შემოწმებისას ნაჩვენებმა (10 Ohms)-ზე ნაკლებმა წინაღობამ აჩვენა, რომ წრედი შეიკრა სარქველების ორ მაგნიტურ ნაწილს შორის რაც ადასტურებს რომ ორივე სარქველი ფუნქციონირებდა მოთხოვნების შესაბამისად.

სურათი 10: მოდულის M01-ს ელექტრო-მაგნიტური სარქველის ორ მაგნიტურ ნაწილს შორის განზრახ წრედის შეკვრა, მეტალის დეტალით - სარქველზე ისევ მიკრულია ნაპოვნი მეტალის ნაწილაკები.

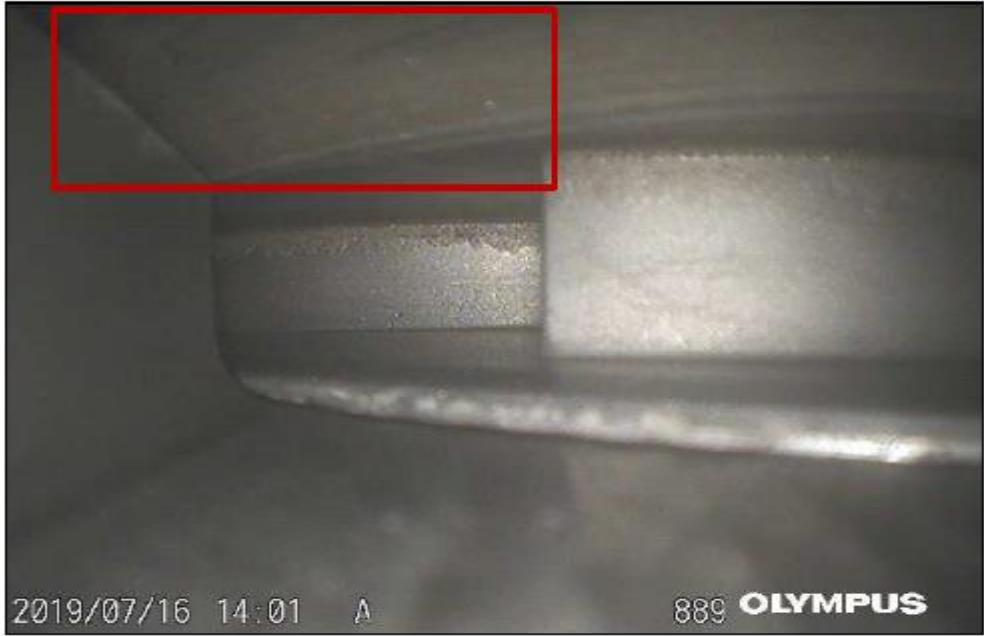
- აქსიალური ნახები (დერძული ნაცვეთი) კვალი კომპრესორის ხუფზე, ფრთიანი მუშა თვალის უკანა პირთან.
- რადიალური ნაცვეთი თავისუფალი ტურბინის გარსაცმზე.

ხახუნის შედეგად გამოწვეული აღნიშნული ორი კვალი შემთხვევის ადგილზე ჩატარებული ექსპერტიზისას არ დაფიქსირებულა. ისინი არ მიეკუთვნება მნიშვნელოვან დაზიანებებს: აღნიშნული შეუმჩნეველი დაზიანებები გამოწვეულია დაბალი ენერჯის მოდებით ლილვზე მათი წარმოქმნის მომენტში.

გამომდინარე იქედან რომ ექსპერტიზის დროს აღარ ხდებოდა დაზიანებების არეში მყოფი ზედაპირების ერთმანეთთან შეხება, შეგვიძლია ვივარაუდოთ რომ ისინი წარმოქმნილია ვერტმფრენის მიწასთან შეჯახების მომენტში.

სურათი 13: კვალი კომპრესორის ხუფზე, მბრუნავი მუშა თვლის უკანა პირის სექტორში (წითელი მართკუთხედი)

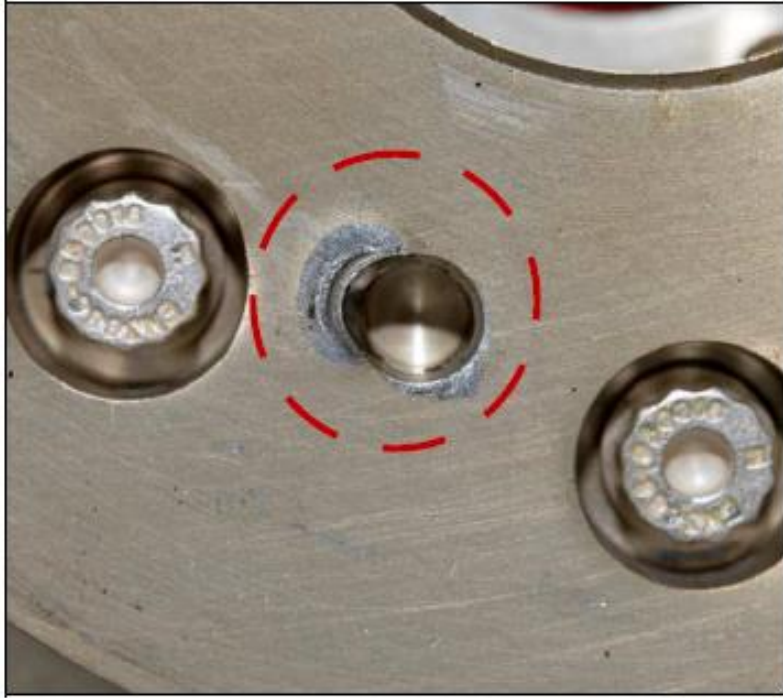
„HMU“ მოხსნილი იქნა მოდულ 01-დან. პოზიციონირების ღერო ადგენს HMU-ს კუთხის პოზიციას მოდულ M01-ის კორპუსზე. ღეროს კორპუსთან ჩამაგრების სექტორში შეინიშნება მცირე დაზიანების კვალი. დაზიანების სპეციფიკა თავსებადია შეჯახების მომენტში აღძრულ გადატვირთვის ძალებთან. სხვა რაიმე სახის დაზიანება აღნშნულ სექტორში არ აღმოჩენილა.

სურათი 19: პოზიციონირების ღეროს სექტორში დაზიანების (ოვალიზაცია) ტიპი.

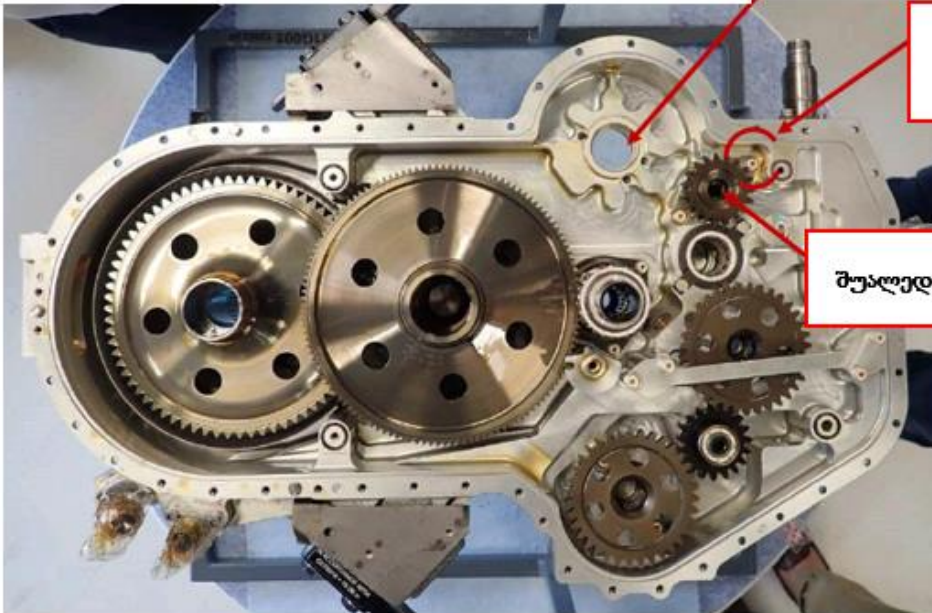
მოხდა კბილანური გადაცემის დეტალების ვიზუალური დათვალიერება, მას შემდეგ რაც მოიხსნა მოდულ M01-ის წინა ხუფი. დეტალებზე რაიმე დაზიანება ვიზუალურად არ შეინიშნებოდა. საკისრის სალტის მოტეხილი დამჭერები ნაპოვნი იქნა „HMU“-ს შუალედური კბილანის ერთერთ ფოსოში.

სურათი 25: მოდული 01-ს კბილანები, წია ხუფის უკანა მხარე. მეტალის ნაწილაკების მდებარეობა აღნიშნულია წითელი წრით.

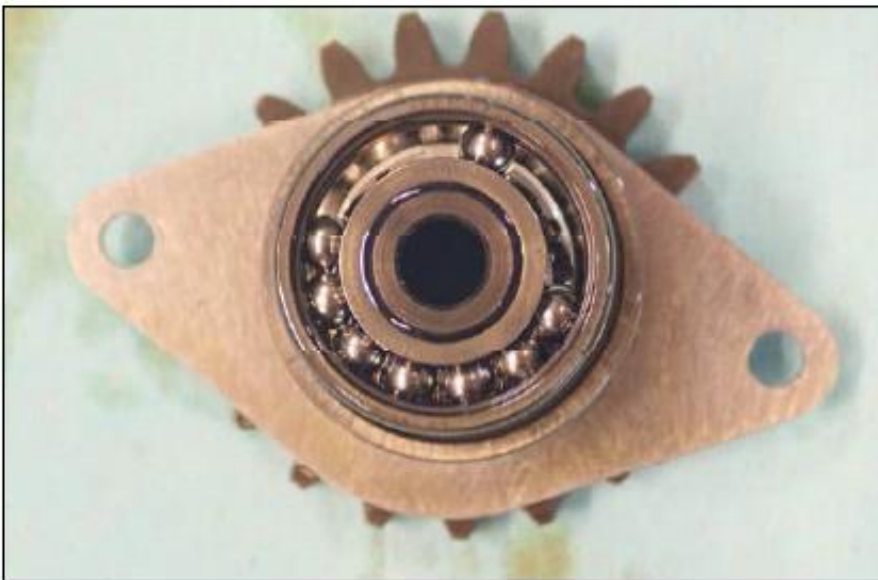
სურათი 30: „HMU“-ს შუალედური კბილანის წინა საკისარი: ბურთულები არ იყო დაკარგული.

დადგინდა საკისარის გარსაკრის 8 დამჭერიდან 7-ის დაკარგვა:

- ერთი დამჭერი ისევ შენარჩუნებული იყო გარსაკრზე
- 4 დამჭერი მოდულ 01-ის ელექტრო-მაგნიტურ სარქველზე იქნა ნაპოვნი
- 1 დამჭერი ნაპოვნია შუალედური კბილანის ბუდეში
- 2 დამჭერი დაკარგულია

წინა საკისარის კოლიცოზე და 8 ბურთულაზე შესამჩნევი დაზიანება არ აღმოჩენილა.

In 2019, SafranHE worked and designed a modification “Tf90” (SB_319_72_4090) of the forward HMU shaft bearing which replaced the “stamped” design by a “riveted” design to avoid tabs to be lost by the separator cage (hence, that also avoids the tabs to go into the oil system).

Additionally, in 2021, a complementary modification “Tf96” will be implemented to replace all stamped type bearings into the accessory gear box of Arrius 2R by riveted design.

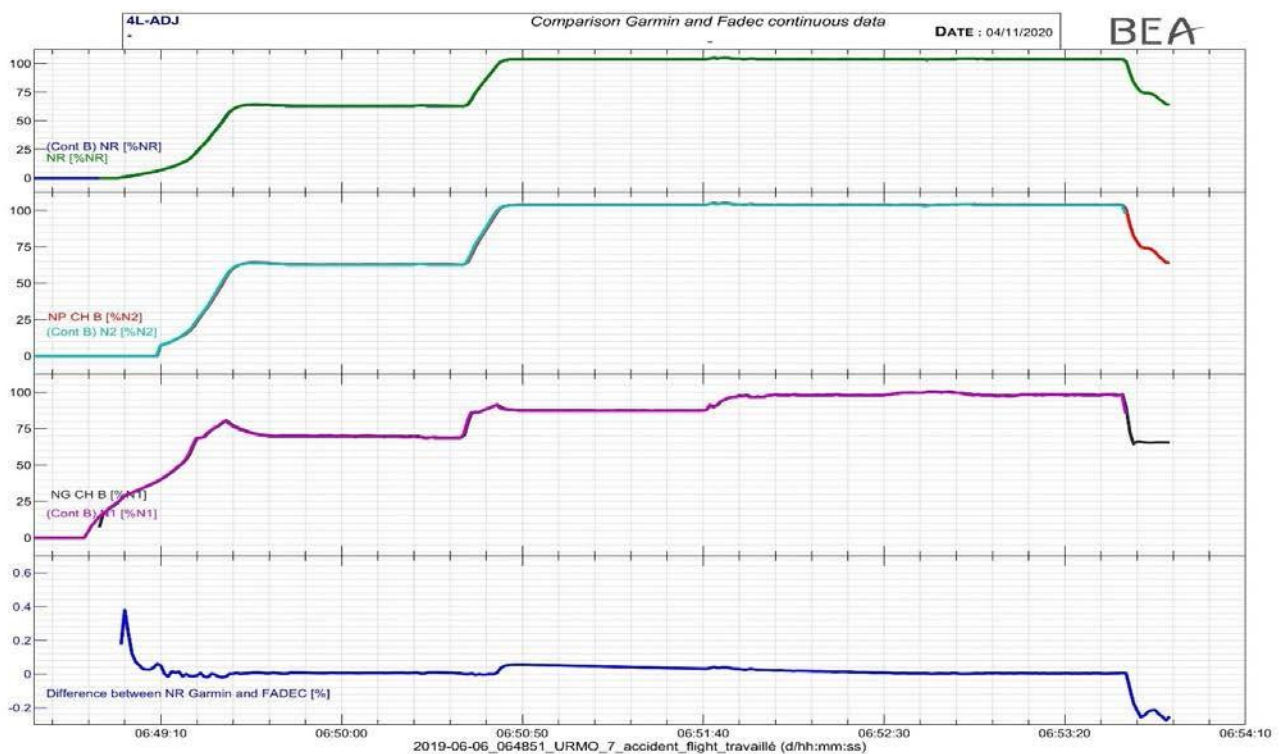
დიაგრამა 3: Garmin-ის და EECU-ს მიერ დაფიქსირებული მონაცემების შედარების მაგალითი

მონაცემთა ამ ორ ჯგუფის (EECU და Garmin) შედარებამ აჩვენა, რომ საერთო ინტერვალებით, მონაცემები თანმიმდევრული იყო. ქვემოთ მოცემულ ნახაზზე მოცემულია ძრავის პარამეტრების მონაცემები, რომლებიც მოდის EECU-ს არხი B-დან და Garmin-დან. მიწასთან შეჯახებამდე NR-ის განსხვავება ორივე ჯგუფიდან მიღებულ მონაცემებს შორის უმნიშვნელოა.

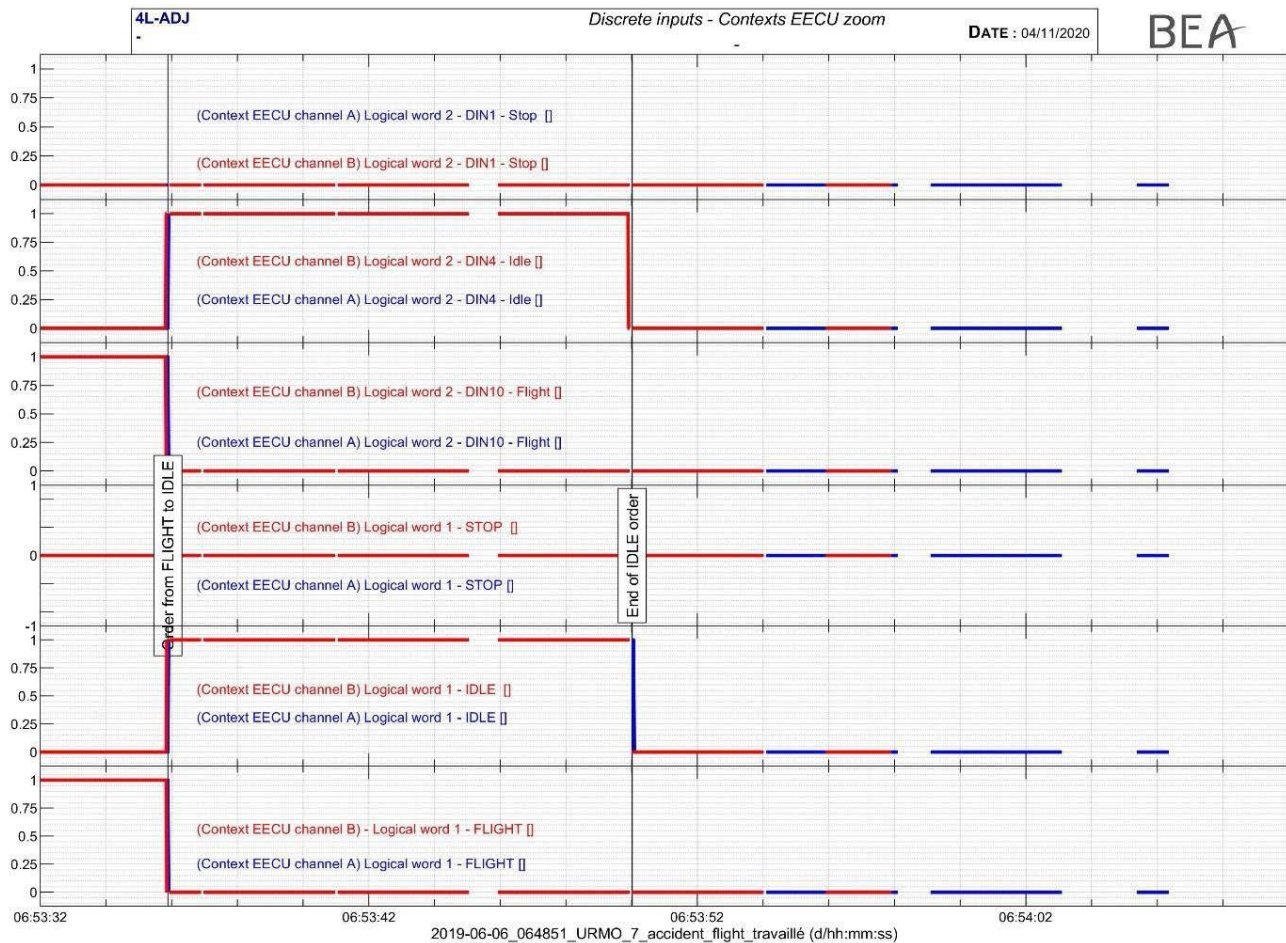
სურათი 4: დისკრეტული საშუალებების შედარების მაგალითი

- ძრავის რეგულირების გადამრთველის FLIGHT პოზიციიდან IDLE პოზიციაზე გადართვის მოთხოვნა EECU-ს მიერ დაფიქსირებული იქნა 06:53:35.88სთ-ზე
- FLIGHT- დან IDLE- ზე გადასვლის კონტროლის სტატუსი ავიონიკას დაუბრუნდა 06: 53: 35.9 საათზე
- დროის ინტერვალი ბრძანებასა და სტატუსის განახლებას შორის შეადგენდა 20 მწ, რაც ჯდება მწარმოებლის მიერ განსაზღვრულ დასაშვებ ზღვრებში.

06: 53: 50.02 საათზე ლოგიკური სიტყვა 1 გადავიდა IDLE- დან RUN-UP- ზე და ძრავის გათიშვის ავტორიზაცია გაიგზავნა ავიონიკებში. ეს ავტორიზაცია აცნობებს მფრინავს, რომ არსებობს პირობები ძრავის გასათიშად.

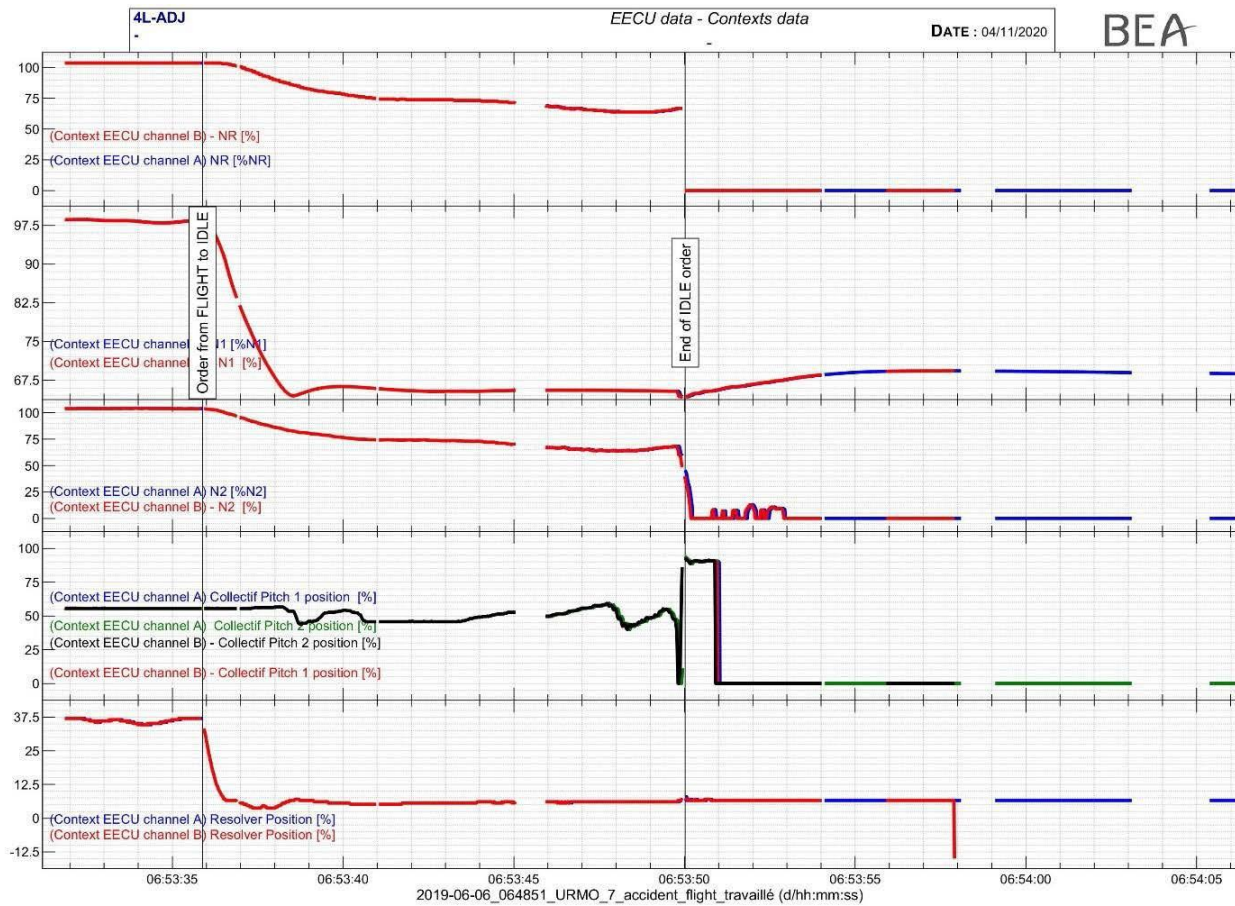
სურათი 5: კონტექსტური მონაცემები EECU-ს ორივე არხისთვის

სურათი 5-ს სქემაზე მოცემულია რამდენიმე შესაბამისი პარამეტრი A და B არხებისთვის.

დაახლოებით 06: 53: 35.9 საათზე, ლოგიკური სიტყვა 2 გადავიდა FLIGHT–
 იდან IDLE– ზე და ლოგიკურმა სიტყვამ 1 დაადასტურა ეს ცვლილება 20
 მილი.წმ – ში.

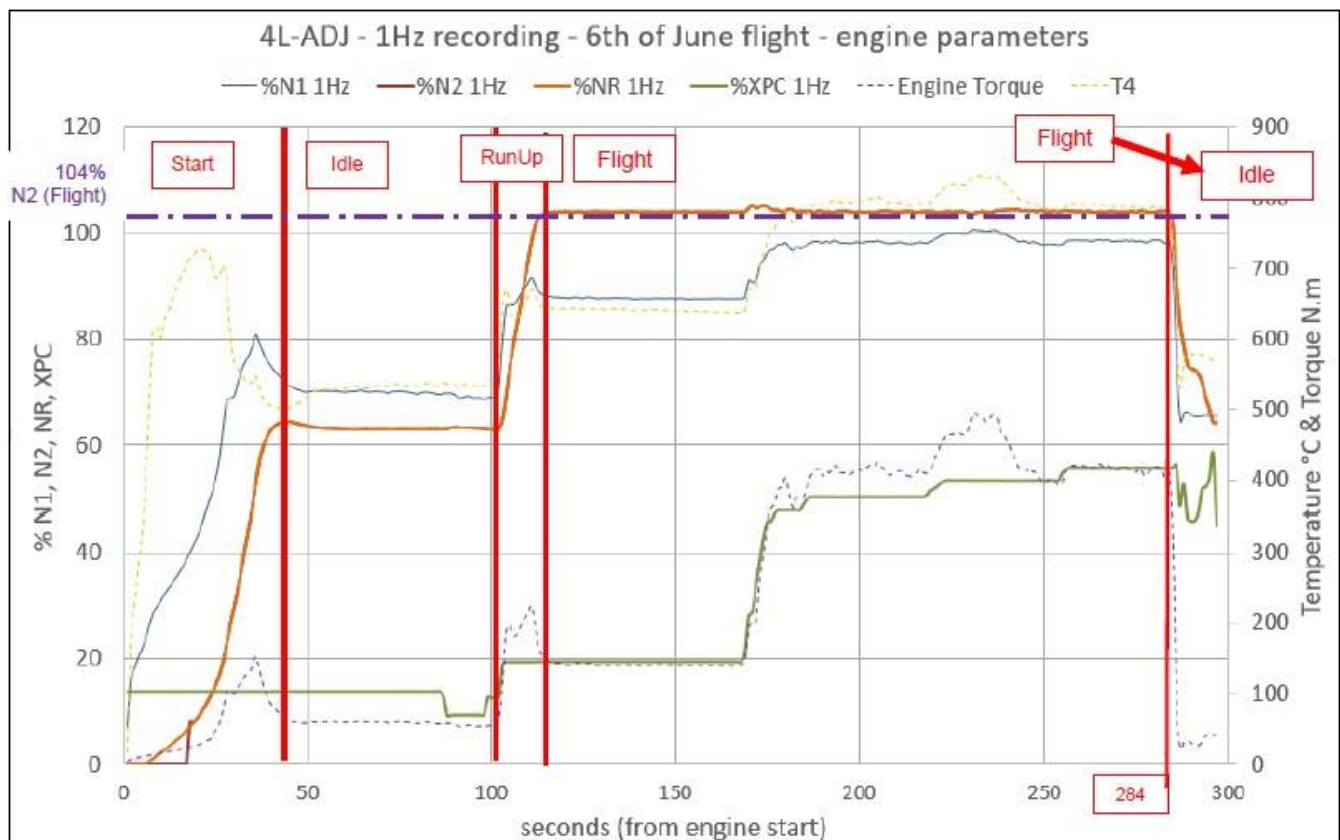
სქემა 1. ძრავის პარამეტრები ძრავის გაშვებიდან ჩაწერის ბოლომდე.

სქემა 1-ზე ნაჩვენებ ძრავის პარამეტრების თანახმად:

- ძრავის პარამეტრები ემთხვეოდა ძრავის მუშაობას ძრავის გაშვებიდან Idle-დე და Idle-დან flight პოზიციებამდე, იქ სადაც N2 მნიშვნელობა 104% იყო.
- ძრავის გაშვებიდან 284 წამში, N1, N2, NR-ის მნიშვნელობები მოულოდნელად იწყებს დავარდნას, რაც ჩაწერილი მონაცემების მიხედვით შეესაბამებოდა ფრენის რეჟიმის ცვლილებას flight-დან Idle-ზე.

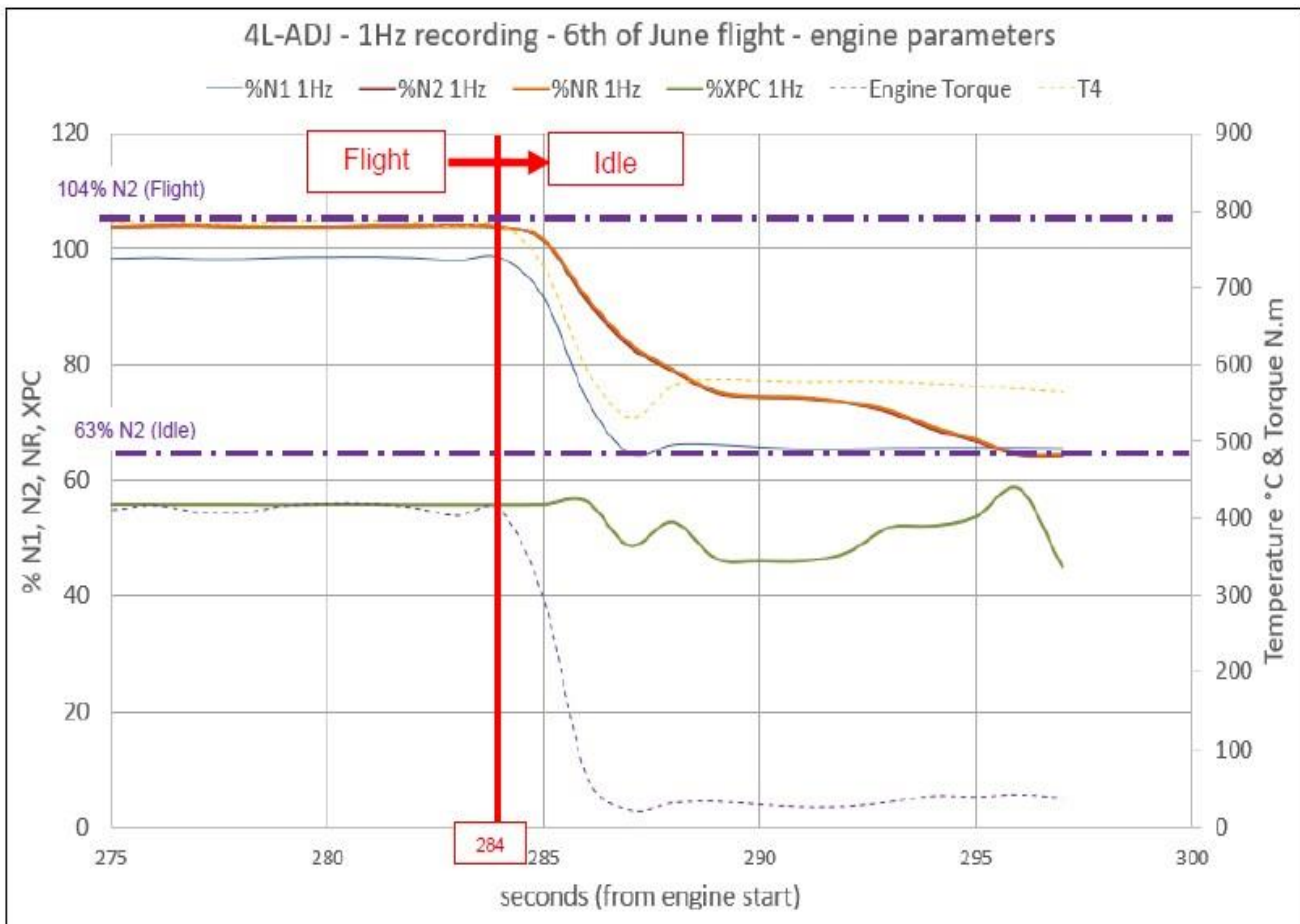
სქემა 2. ძრავის პარამეტრები, 1Hz უწყვეტი ჩანაწერის ბოლო 25 წამი.

სქემა 2-ზე ნაჩვენებია ძრავის პარამეტრები ძრავის გაშვებიდან 284 წამის შემდეგ:

- ძრავების ყველა პარამეტრი შეესაბამებოდა Idle რეჟიმის მახასიათებლებს (სქემა 2: N2(idle) = 63%)
- NR და N2 მონაცემები ემთხვოდა ერთმანეთს
- XPC ყოველთვის 46%-ზე მაღალი იყო
